# 东莞市 2021 年大朗镇“8·17”一般 机械伤害事故调查报告

东莞市大朗镇“8·17”一般机械伤害事故调查组

2021 年 11 月

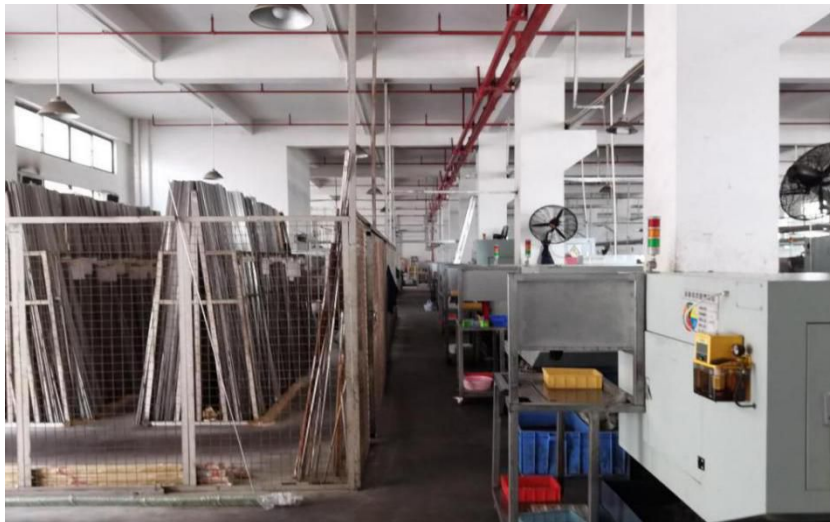
图 2.事故车间

事故车间（图 2）位于正强达科技园 4 号厂房一楼，面积 1491 m<sup>2</sup>，设有生产设备 74 台，主要有自动车床、数控走刀机、数控走芯机、铣扁机、打头机、车牙机、桌上车床、钻孔机和普通车床，车间员工平时分白、夜两班作业。

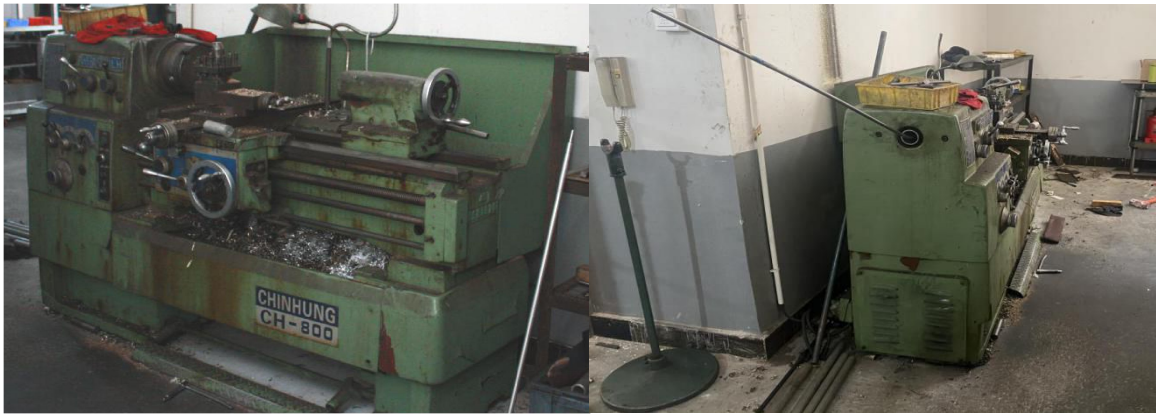
图3.事故车床

事故设备为普通车床（图3），由泽恩公司2018年购入，型号：CH-800，该车床无铭牌、无产品参数、无相关购买记录，车床设有高速、低速两档，共有8种转速频率<sup>2</sup>，配有可移动物料固定支架，周边未设置安全操作规程、安全警示标志，该车床无固定操作人员，主要用于切削物料。

1.事发时，事故车床处于高速挡，转速 690r/min。铁料棒长 160cm，直径 1.38cm，其中 80cm 通过入料口伸入车床用夹具固定，80cm 外露呈弯曲形状，车床旁边摆放有物料固定架，外露部分未使用固定架进行固定。

3.事故车床设置在事故车间货梯右侧，旁边放置了2台CNC数控铣床机，与事故车床之间距离为90cm，安全距离不符合有关规定<sup>3</sup>。

事故发生时，高速旋转的铁料棒未使用固定架<sup>4</sup>，外露部分受惯性与空气阻力作用发生弯折，形成甩击区域并逐步扩大。

胡水林违反违法操作规程<sup>5</sup>，加工超过规定长度的铁料棒未使用固定架，在未关停车床<sup>6</sup>的情况下误入甩击区域，导致受伤。

泽恩公司应深刻汲取本次事故教训，加强企业本质安全工作，通过设计等手段使生产设备或生产系统更具有安全性，严格遵守有关法律法规，加强从业人员安全生产教育和培训，保证从业人员具备必要的安全生产知识，熟悉有关安全生产规章制度和安全操作规程，掌握本岗位的安全操作技能，健全事故隐患排查治理制度，如实记录事故隐患排查治理工作，采取技术、管理措施，及时发现并消除事故隐患，提高安全防范意识，遵从安全操作规程，防止同类型的事故发生。
