# 大连天远国际物流有限公司“3·27”一般 车辆伤害事故调查报告

# “3·27” 事故现场勘察照片

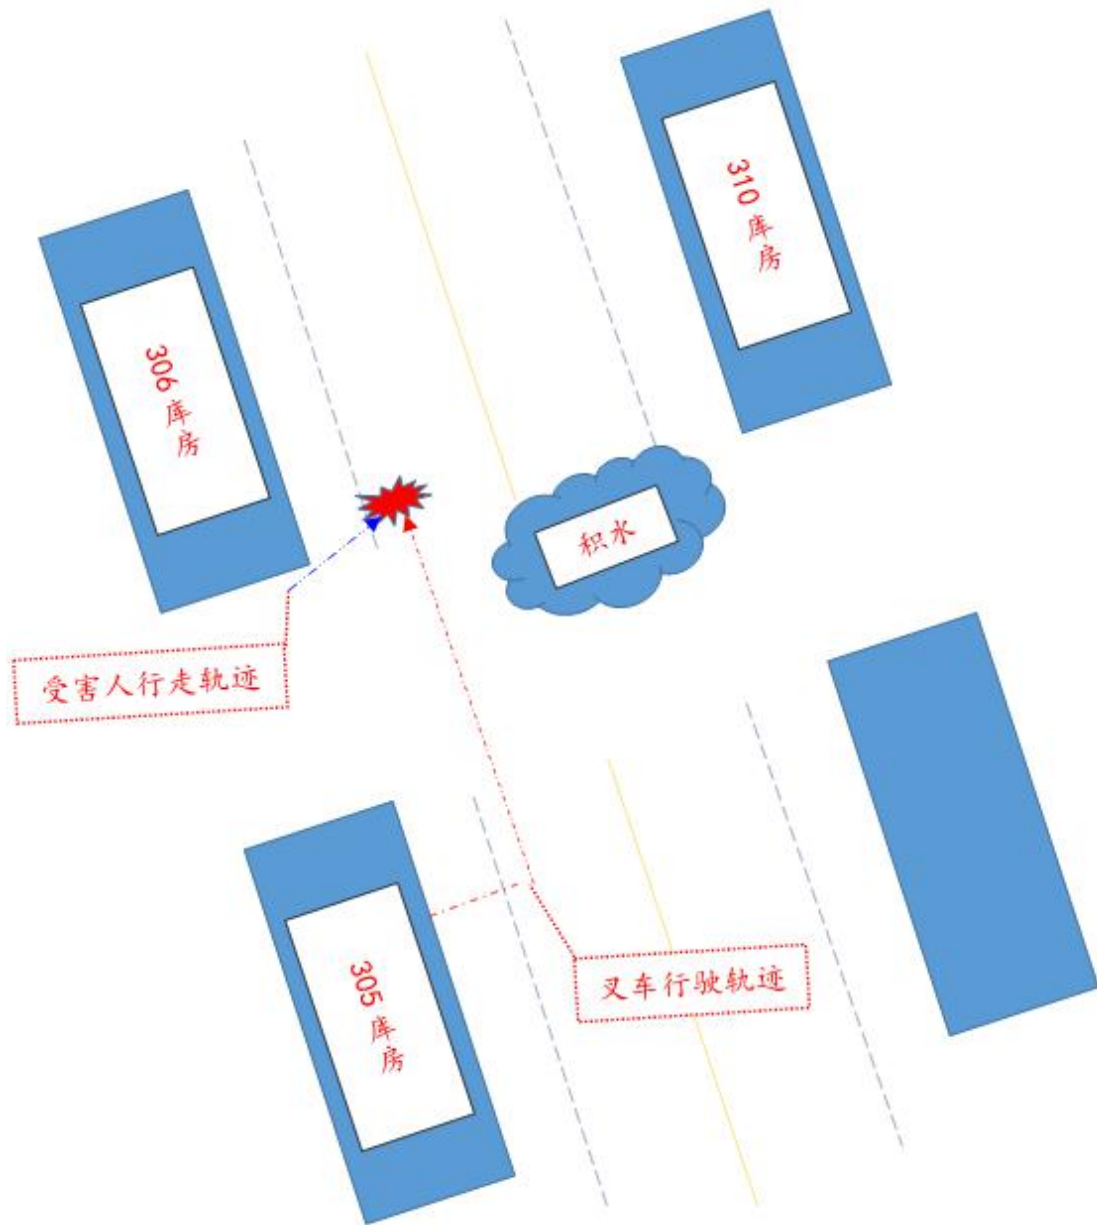
事故现场示意图

2021 年 3 月 27 日 7 时 40 分左右，天远公司副总经理凌旺波安排叉车司机王波驾驶叉车从 310 库向 305 库倒运大米。8 时 08 分左右，王波在运完一车大米后，驾驶叉车离开 305 库，空车驶往 310 库 7 号门准备继续倒运大米。8 时 10 分，王波驾驶叉车由南向北驶入 310 库、306 库、305 库之间的十字路口时，为避开道路右侧积水，王波驾驶叉车从左侧逆行驶入 310 库和 306 库之间的道路。当王波驾驶叉车行驶至距离十字路口北侧 8 米左右的位置时，突然发现自西向东行走正在巡库的张慧萍在叉车的左前方（距离 10 厘米左右），王波立即刹车并向右转向。停车后，王

波下车看到张慧萍头朝东、脚朝西趴在叉车左后轮南侧 0.5 米左右处，安全帽掉在叉车左前方，已失去意识。

王波驾驶叉车作业时违反《大连港杂货码头公司港区道路交通安全管理规定》第四条“车辆在港区内必须按照道路上的交通标志、标线行驶，不准逆行”规定，违规逆行，进入反向道路行驶，且行进时瞭望不足，未能提前发现路边的张慧萍，导致张慧萍被撞倒遭碾压后，经抢救无效死亡。

2. 天远公司应结合作业实际，采取安排指挥人员等措施，强化对倒库作业现场的安全管理，明确岗位安全职责，组织安全管理人员对作业现场进行经常性检查，督促司机认真履行安全管理制度和操作规程，杜绝超速、逆行等问题再次发生。

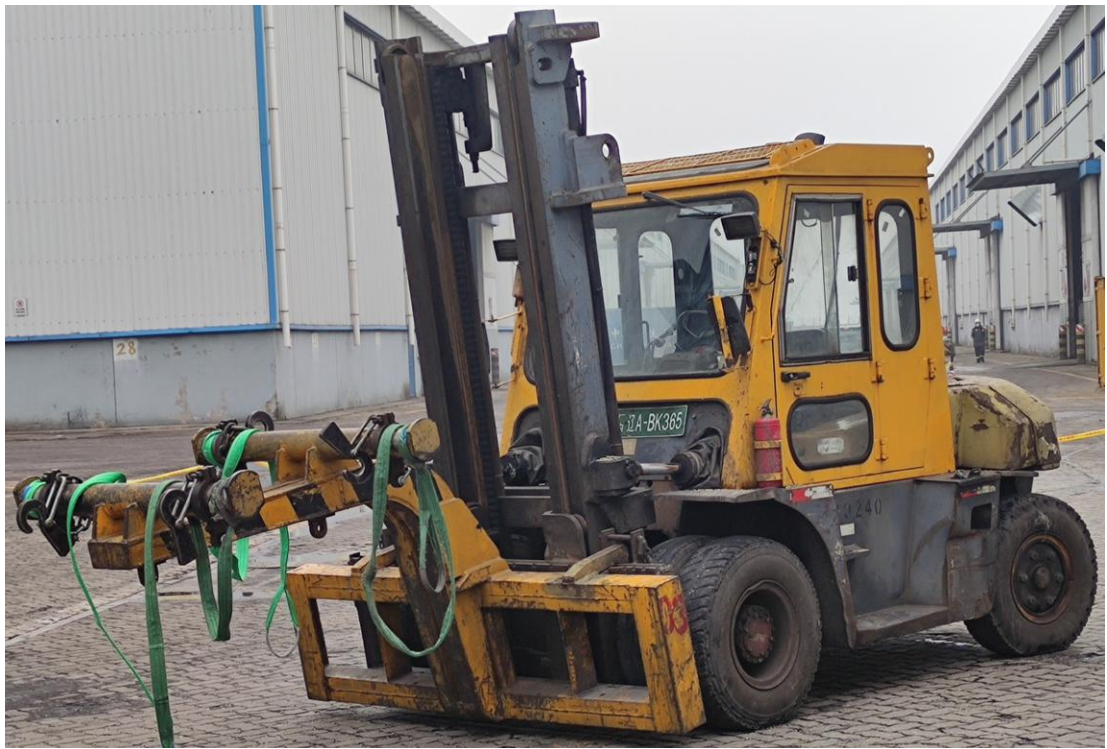
照片三 事故叉车

事故叉车为内燃平衡重式叉车, 车牌号: 厂内辽 A-BK365(以下简称叉车), 安徽梯西埃姆叉车有限公司制造, 型号 FD60Z8, 额定起重量 6000kg, 自重 8550kg。该叉车前部装有弧形扒杆用来吊运大米吨袋, 弧形扒杆为生产厂家售车时随车配备的属具之一, 可根据使用需要按照车辆使用说明书进行更换。《机电类特种设备使用登记证》编号: SN20145044, 2014 年 12 月 25 日在大连市质量技术监督局取得。2020 年 10 月 30 日, 大连特种设备检验检测研究院有限公司依据《场(厂)内专用机动车辆安全技术检查规程》(TSG N0001-2017)对该车进行定期检验, 并出具检验合格报告, 下次检验日期: 2021 年 10 月。

我局接到大连天远国际物流有限公司报告称，2021 年 3 月 27 日上午，大连市甘井子区大连湾大连港杂货码头港区内，一辆叉车在道路空载行驶过程中，将 1 名行人撞倒，经送医抢救无效后死亡。接到报告后，我局立即派员会同甘井子区市场监管局和大连市特检院的相关技术人员赶赴现场。经现场勘查，事故发生时，该事故设备的属具为弧形扒杆。按照《场(厂)内专用机动车辆安全技术监察规程》(TSG N0001-2017)第 1.2.1 条的叉车定义，该设备不属于叉车，该事故不属于特种设备事故。

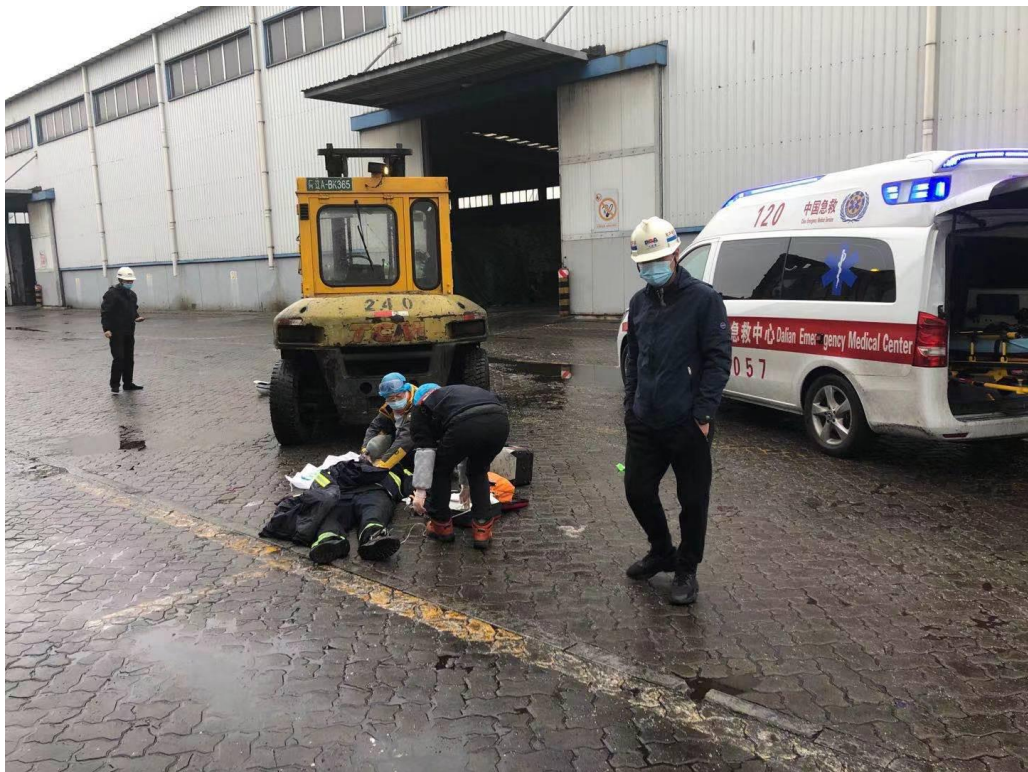
照片四 现场救援照片

和正在附近作业的叉车司机张兆刚先后赶到现场，对张慧萍进行心肺复苏，张兆刚拨打 120 求救。8 时 50 分左右，120 救护车赶到现场，将张慧萍送往大连市第三人民医院。10 时左右，张慧萍经抢救无效死亡。
