天心青园天城上和珩项目“12·28”
一般物体打击事故
调查报告

天心区政府事故调查组

2024年4月

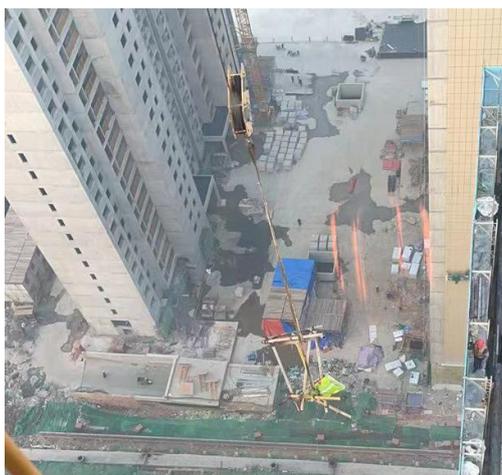
图 2 事发后吊物形态（塔吊司机胡 X 文摄）

指挥胡 X 文将吊运的钢管放回地面，并要求木工邹 X 其重新对吊带进行调整。调整后，胡 X 斌指挥胡 X 文重新起吊，同时要求邹 X 其、叶 X 文二人撤离至安全区域。邹 X 其、叶 X 文二人因需准备下一次吊运，故仅离开吊装起始点约三到四米。吊运的钢管在起吊上升过程中状态平稳，7 时 25 分许，吊物高度至 80 米时，因吊臂转动产生振动，造成堆码钢管的框架扣件出现松动脱落，框架变形导致盛装的四十余根钢管倾泻而出，砸落地面并反弹，砸中落物中心点附近逗留的邹 X 其、叶 X 文二人，造成邹 X 其经抢救无效死亡，叶 X 文受伤。

1. 作业人员吊装易散落的短钢管未按照项目部规定使用专用吊具^[9]，吊装过程中的震动导致盛装钢管的钢制框架扣件松动致使框架变形，吊物重心改变导致框架内盛装的四十余根钢管从近24楼屋面高度散落，砸落地反弹致伤。

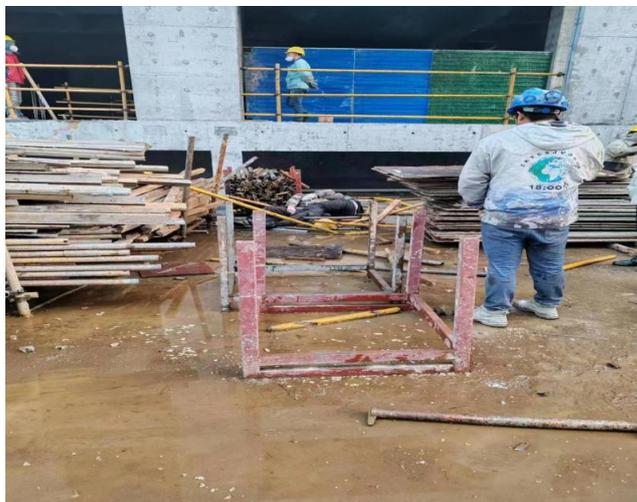
图3 事发现场照片（目击者摄）

事故现场位于润屋紫悦华庭项目 4# 栋南侧近西头材料堆垛处附近，距楼栋边界约 1 米，距落物中心点约 5 米。据目击者口述及现场照片，死伤者头朝北叠躺于地面，其中邹 X 其位于叶 X 文之上，背对落物中心点。事发当日长沙市天心区天气晴，气温

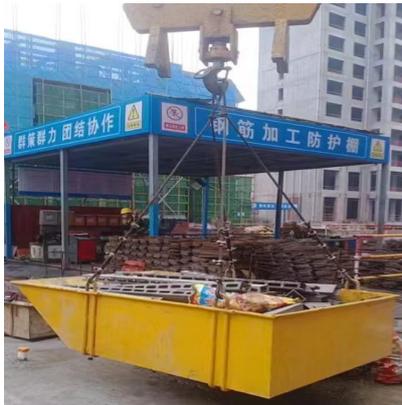
图 5 涉事项目小件易散落物品专用吊具图

[9] 《建筑施工安全检查标准》（JGJ 59-2022）3.18.4.1 起重吊装5）：当吊运易散落物件时，应使用专用吊笼。
