## 娄底市中源新材料有限公司“5·2” 一般机械伤害事故调查报告

2021年5月2日11时50分左右，位于娄底市高新区涟源三一产业园的娄底市中源新材料有限公司新厂2#厂房A跨发生一起机械伤害事故，造成该公司一名员工当场死亡，直接经济损失153.8万元。

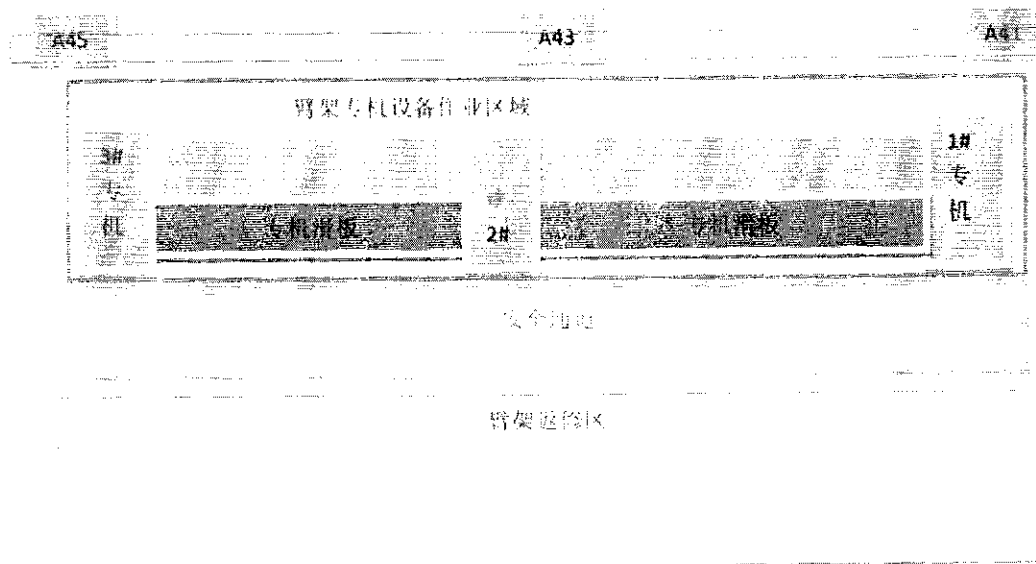
事故现场示意图 (一:事故发生地)

事故发生地位于位于娄底市中源新材料有限公司新厂区 2# 厂房 A 跨，该结构件厂房呈东西方向布置，东头 A1 至 A39 区现为改造施工区，A41-A49 区现为加工作业区，改造施工区与加工作业区现用安全防护板隔离。事故发生地在加工作业区 A41-A45 区域，该区域厂房中间设有安全通道，安全通道北侧为臂架专机设备作业区域，南侧为返修作业区域，分别由两排安全围栏将臂架专机设备作业区、返修作业区域和安全通道三个区域隔离。

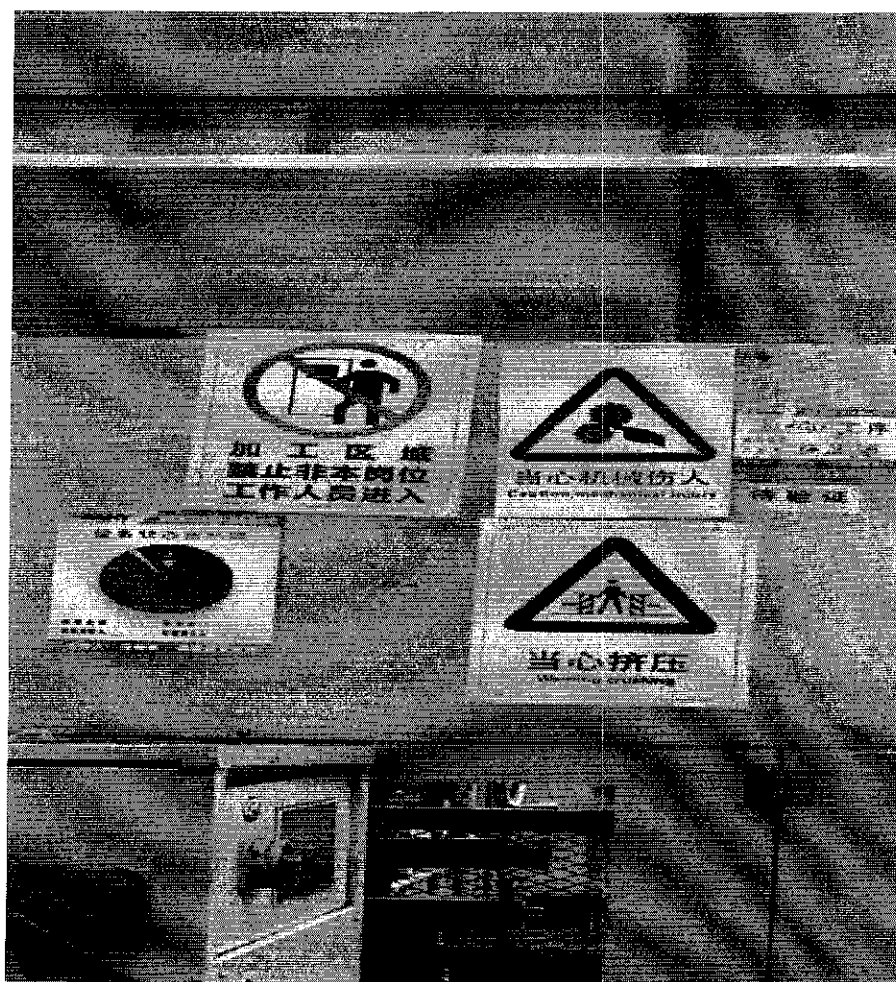
数控车床机头机箱的机身醒目位置（靠安全通道侧）张贴了“加工区域禁止非本岗位工作人员进入”、“当心机械伤人”、“当心挤压”等安全警示牌。
