## 娄底市生活垃圾填埋场渗沥液处理系统升级改造项目“2·1”较大中毒窒息事故调查报告

2021年2月1日14时50分，娄底市生活垃圾填埋场渗沥液处理系统升级改造项目调试作业时发生事故，造成3人死亡，直接经济损失579.95万元。2月3日，省安委会办公室对该起事故查处实行挂牌督办。

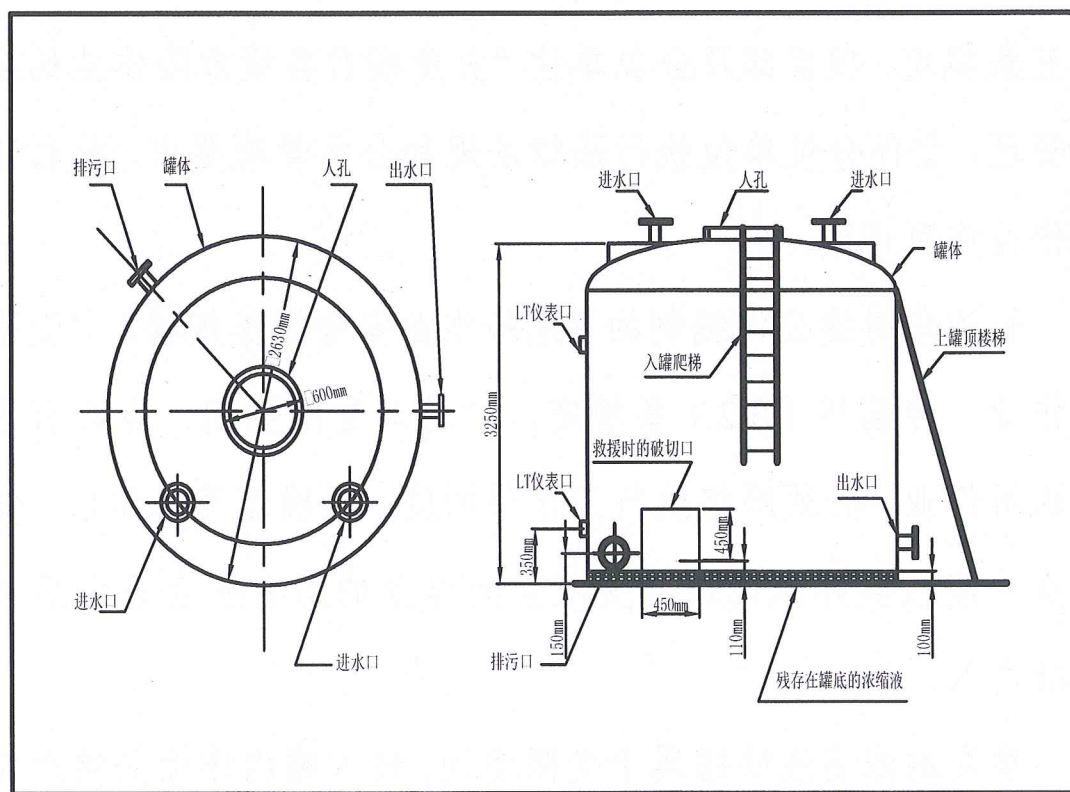
事发浓缩液罐罐体示意图

限责任公司供货产品)，为 PE 材质落地式立罐，罐体呈圆柱形，直径 2.63m，高 3.25m，容积 15m<sup>3</sup>。罐顶部设置有一个直径为 600mm 的圆形人孔，孔盖为 PE 材质；进水管设置在顶部，出水管设置在罐底部，材质为 PVC，管径 70mm。

经调查，垃圾渗沥液经由填埋场、调节池到达渗沥液处理系统的过程中，夹带有硫化氢（H<sub>2</sub>S）、甲烷（CH<sub>4</sub>）、一氧化碳（CO）、二氧化碳（CO<sub>2</sub>）、氮气（N<sub>2</sub>）、氨气（NH<sub>3</sub>）等多种有毒有害气体。经检测，浓缩液储罐罐内从上至下，硫化氢等有害气体浓度逐渐增加，氧气含量逐渐降低，罐内底部氧气含量很低，存在人员中毒和窒息的风险。

经现场勘查，浓缩液储罐未设置安全警示标识。
