# 宁乡市双康发射药有限公司

## “6·23”火药爆炸事故调查报告

2022 年 6 月 23 日 6 时 1 分，位于宁乡市煤炭坝镇双龙村的宁乡市双康发射药有限公司双龙生产区发生一起火药爆炸事故，造成 1 人死亡，直接经济损失 193 万元。

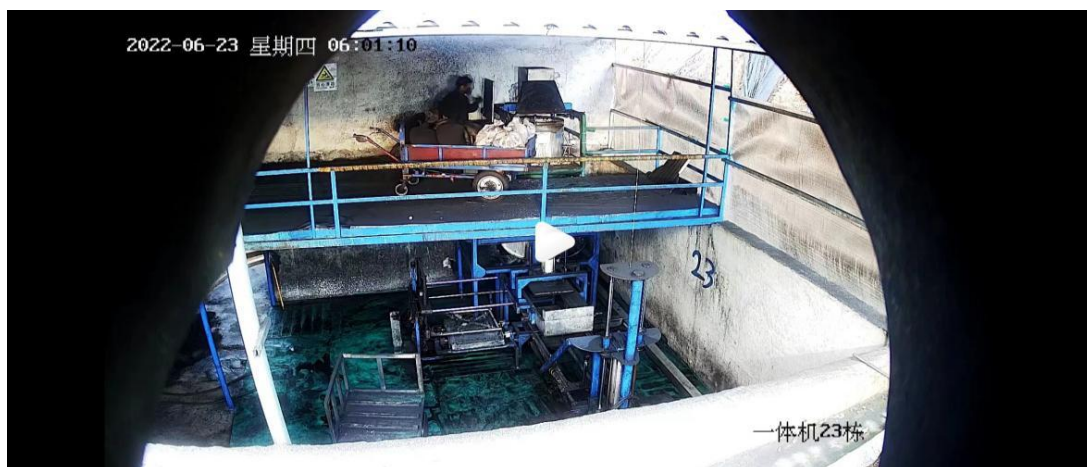
图 1 违规将载有不同类原材料的电动助力板车推进工房内的影像

3.违规运送原材料。操作工人在用板车运输原材料时，违规将装有氧化剂（硝酸钾）、还原剂（俗称“二味粉”，即硫磺和木炭粉的混合物）和黑火药粉末混装在电动助力板车上一起运输，并违规驶入涉药工房内，事故发生后，电动助力板车上2袋黑火药粉末产生殉爆导致事故扩大。

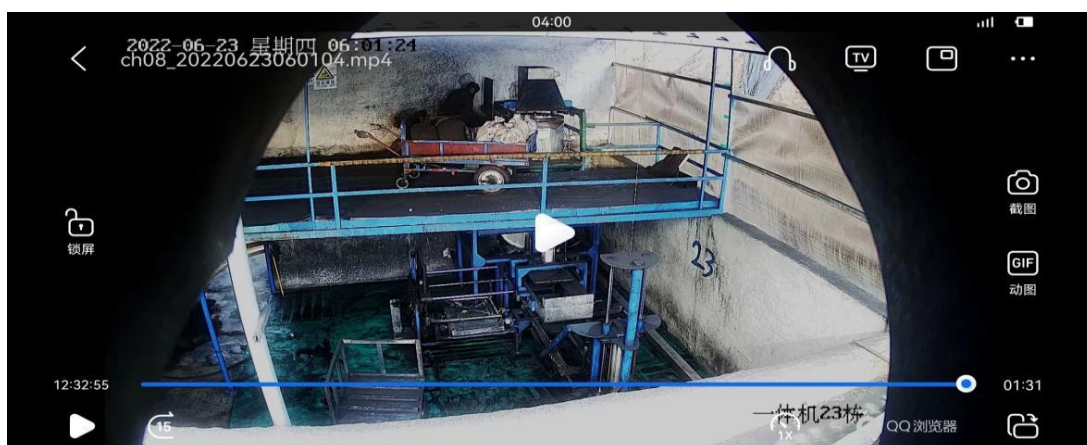
图 2 用力推扒二味粉的影像

2.下料作业不规范。员工谢朝辉使用带有铁钉的木耙进行下料作业，在推扒下料时用力过猛，致使木耙上的铁钉与料箱内的杂质、磁棒上的铁砂结块相互摩擦产生火花，引燃残留在进料斗的黑火药粉末导致火药爆炸事故的发生。

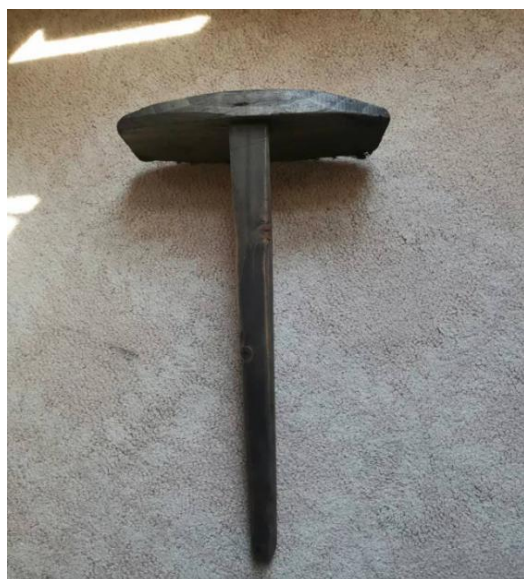
图 3 带有铁钉的木耙

（1）设施设备采购把控不严。一是采购设施设备时未严格把住安全关，尤其是对非主要设备设施的采购不重视，导致带有铁钉的木耙流入涉药生产环节；二是使用不符合安全要求的电动助力板车装卸运输氧化剂、还原剂和黑火药粉末。

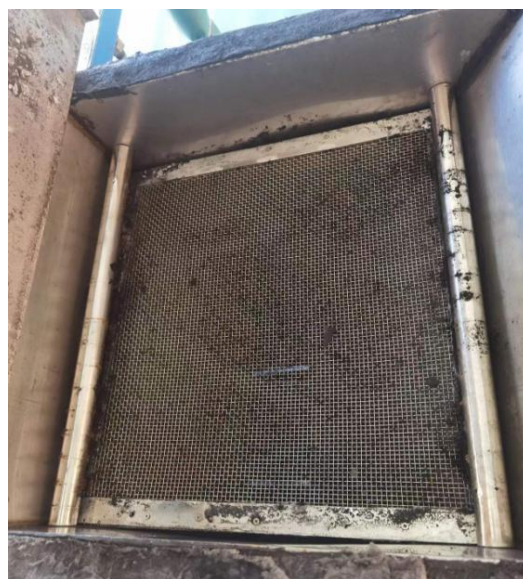
图 4 装有筛盘和磁力棒的料斗

混/潮/包一体机在进料斗入口设置筛网去除一般杂质、设置磁棒去除铁质杂质，防止杂质流入下面工序引发事故的设计初衷和理念符合本质安全的要求，但现在的进料斗必须人工推扒挤压辅助下料，且在生产过程中因安装有强力磁棒又容易导致铁质杂质聚集、结块，一旦遇外力时极容易摩擦产生火花。

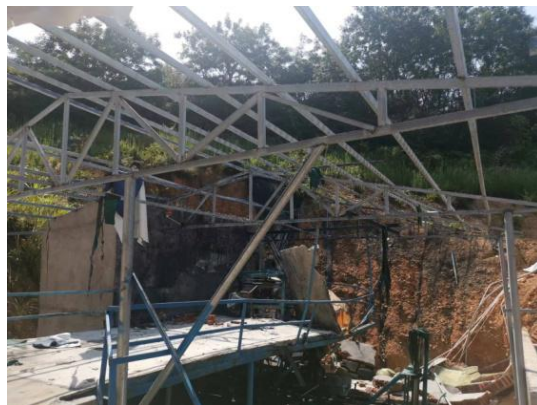
事故发生后，23号混/潮/包一体机工房墙体受损严重，有多处裂缝，但未整体倒塌；上料平台于电动助力板车停放处折断，靠设备一端垮塌，靠上料斜坡道的一端基本完好，工房前方风雨棚被冲击波冲垮。主要炸点在添料平台东北位置，工房地面未发

图 8 工房受损后的照片（一）

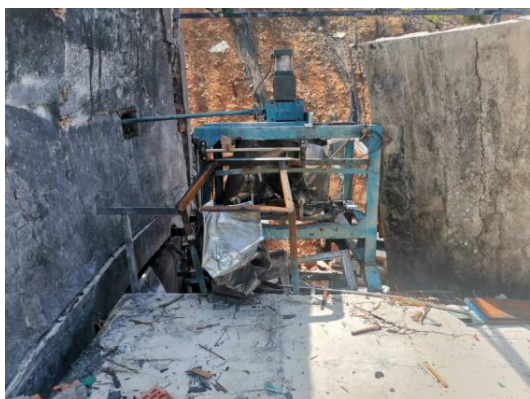
图 9 工房受损后的照片（二）

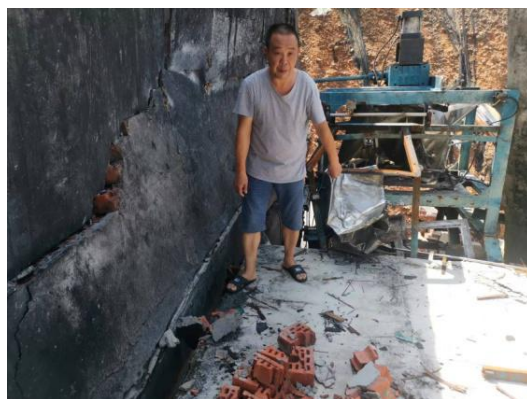
图 10 救援人员示意死者倒地位置

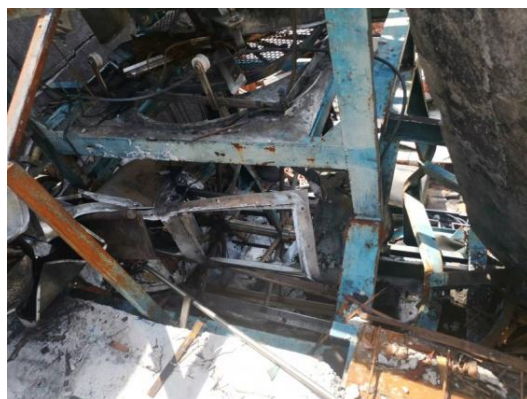
现明显的炸坑。YBJ-IZ-HSZZJ-120型黑火药智能自动混合/潮药/装模制片机受损严重（工房和机械设备受损前后的照片如图7至图12所示）。

图 12 机械设备受损后的照片

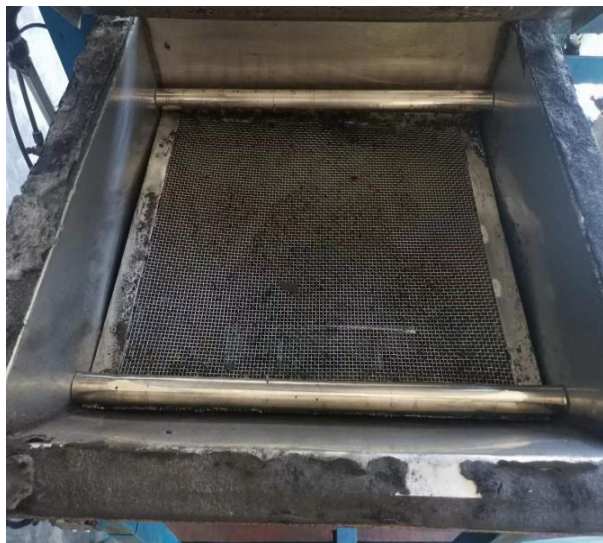
1.设备清理不彻底。混/潮/包一体机设计时为去除二味球磨过程中产生的铁砂、木屑等杂质，在机械的料斗口设置了筛网(图13)和两根磁力棒(图14)，但从业人员清扫设备料斗时不彻底，导致铁砂等杂质在磁力棒上结块，黑火药粉末在料斗壁和磁力棒之间残留，导致磁力棒上的药尘、铁砂结块。

图 13 混/潮/包一体机进料口

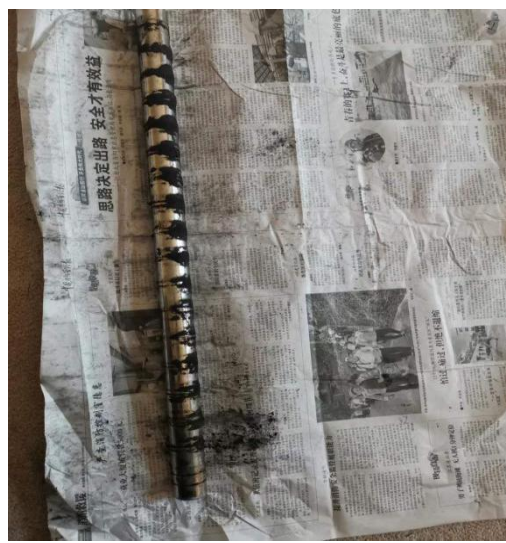
图 14 冲洗后的进料口磁棒
