# **宁乡高新区湖南三一塔式起重机械 有限公司“3·16”较大坍塌事故 调查报告**

**长沙市人民政府**

**宁乡高新区湖南三一塔式起重机械有限公司  
“3·16”较大坍塌事故调查组**

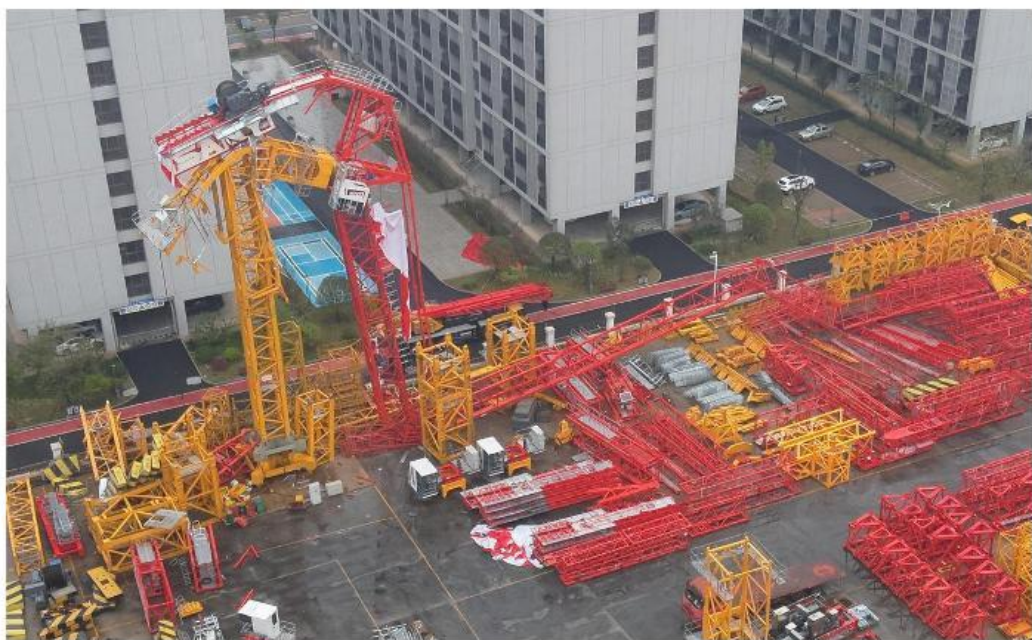
事故塔机结构坍塌整体外貌图

塔机基础外观无明显异常，塔身（标准节四节）处于竖立状态，螺栓连接无异常松动，结构基本完好，爬升架严重损坏，过渡节及以上结构部分整体前倾（南向），起重臂已坠地。

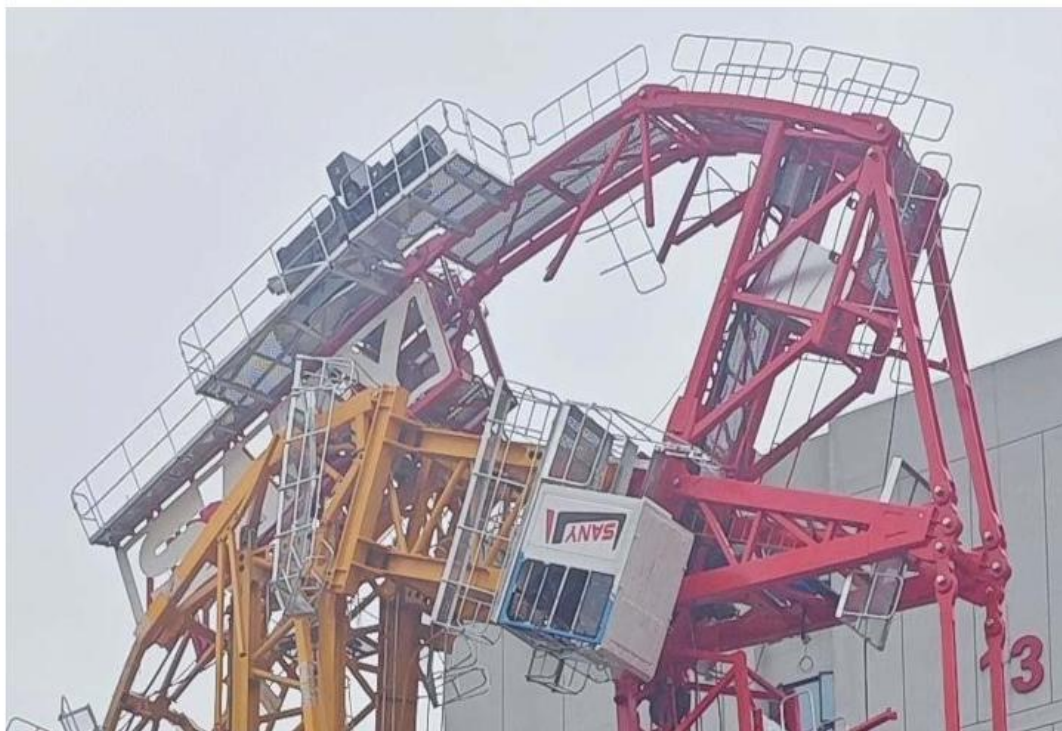
事故塔机结构坍塌局部（顶部）图

④塔头、回转总成、过渡节基本完好。

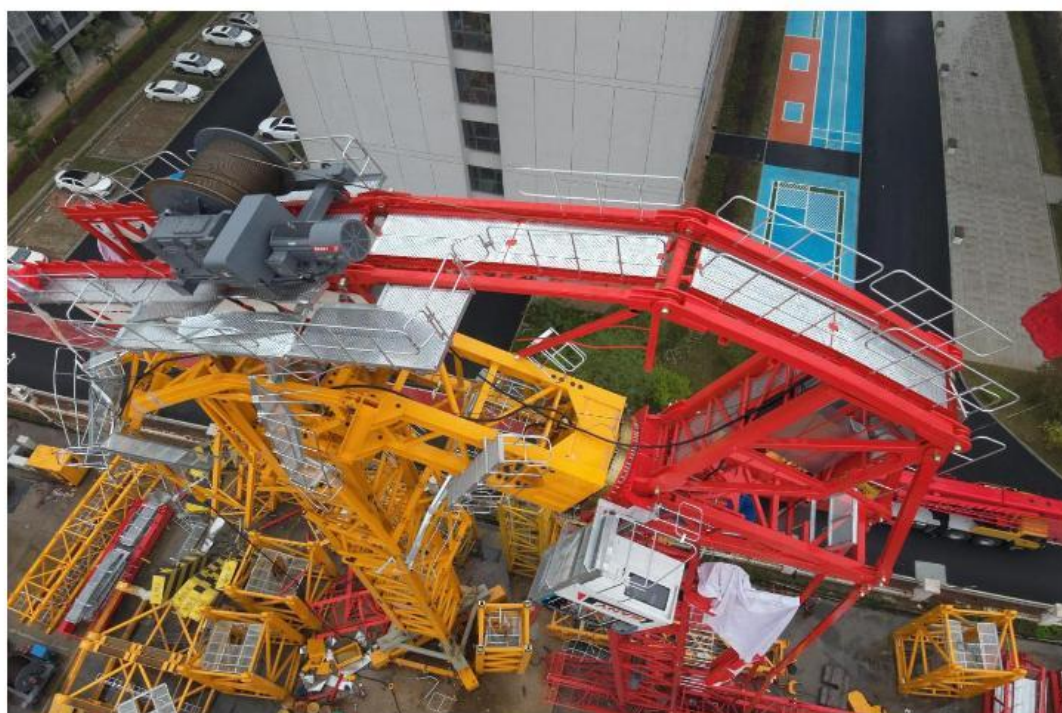
事故塔机结构平衡臂总成损伤情况

③平衡臂第2、3节下弦杆及腹杆损伤严重，下弦杆及大部分腹杆撕裂跌落，平衡臂第4节尾部上横腹杆撕裂跌落，起升机构基本完好，两根平衡臂拉杆基本完好。

（4）塔机被顶升部分的过渡节主弦杆在下降过程中与第 4 标准节主弦杆顶猛烈撞击，平衡重在重力及惯性的作用下拉断平衡臂腹杆，折弯平衡臂下弦杆，平衡重坠落，起重臂失去平衡臂的力量平衡后依次坠落，顶升架和作业平台在平衡臂和起重臂的来回撕扯过程中撕裂，导致除塔机司机外的 3 人坠地。

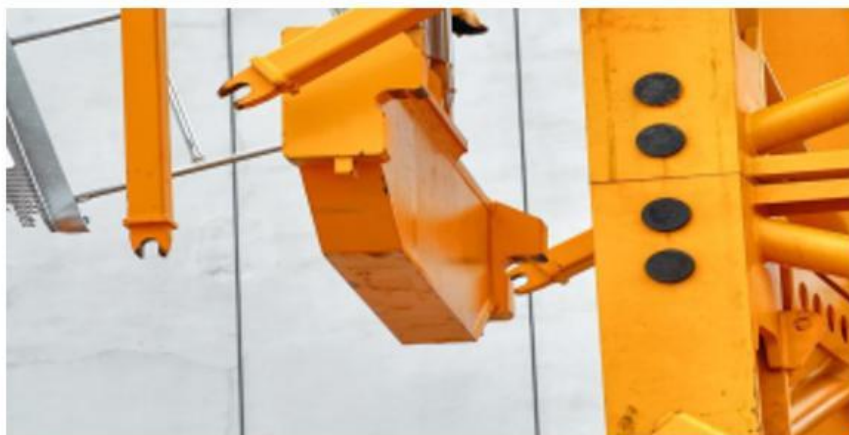
事故塔机爬升架损坏整体情况

⑤爬升架腹杆与主弦杆撕裂、部分腹杆撕裂后跌落，东南向主弦杆断裂，另外3根主弦杆有折弯和挤压变形现象。

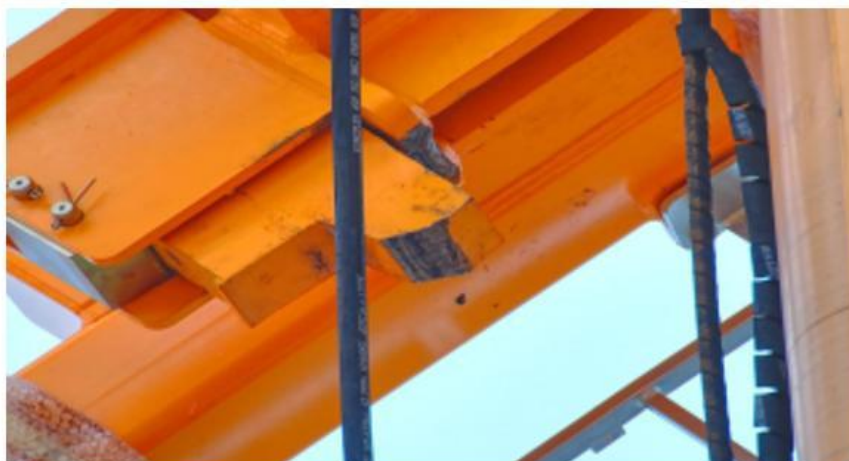
事故塔机爬升架局部（东北向）损伤细节情况

⑥爬升架一个爬爪（东北向）止口有损伤，另一个爬爪（西北向）及其支撑块跌落。

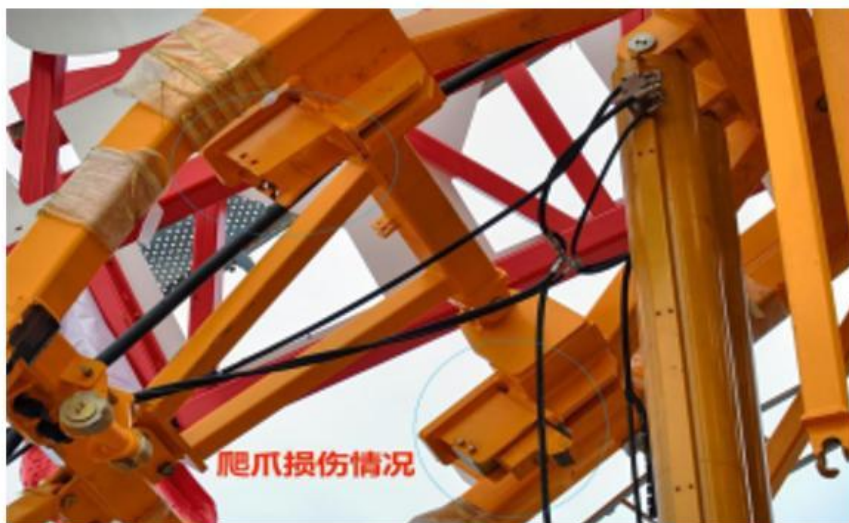
事故塔机爬爪损伤脱落情况

（3）14 时 20 分 10 秒，陈涓操作顶升油缸控制杆使塔机整体上升，蔡法、俞坤杰负责将爬爪推进第 10 组踏步，从右 10 踏步的下表面剪切痕迹分析，爬爪接近第 10 组踏步时，右边作业人员过早的推出右边爬爪，使得右边爬爪上表面在右 10 踏步下表面以下时就被推入。泵站操作人员陈涓当时未发现异常，顶升油缸继续顶升，右爬爪头上表面与右 10 踏步下表面发生剪切，随着油缸顶升，右爬爪下固定块中两根固定销轴往下弯曲变形，右爬爪头下垂，右爬爪尾部上翘，尾部拉手被挤压变形，右爬爪竖向斜夹在爬升架与标准节之间，油缸继续顶升，右爬爪头顶部与右 10 踏步前表面发生摩擦上行。当左爬爪止口到达左 10 踏步支承面位置时被左边作业人员推入，左爬爪止口挂入左 10 踏步水平面 35mm 的位置。右爬爪往上摩擦滑行了约 160mm，爬爪固定销轴断裂，右爬爪和固定块一起弹出。

（1）塔机顶升过程中，在爬爪没有到达正确位置时，作业人员将爬爪推入，导致爬爪与踏步底部发生剪切；

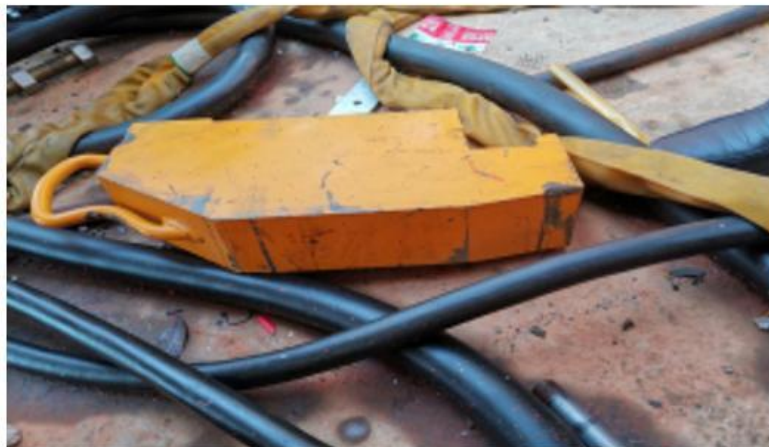
事故塔机坠落的爬爪（西北向）

- ①爬爪坠落于西北向 3.0m，爬爪支撑块位于西北向 3.96m。
- ②平衡重（12.5t×3 块、9.5t×2 块）位于北向 9.57-12.94m，平衡重（5.5t×2 块）分别位于东北向 14.92m、15.83m。
- ③引进标准节位于南向 5.25m。
- ④小车总成位于南向 9.65m。
- ⑤吊钩总成位于南向 20.95m。

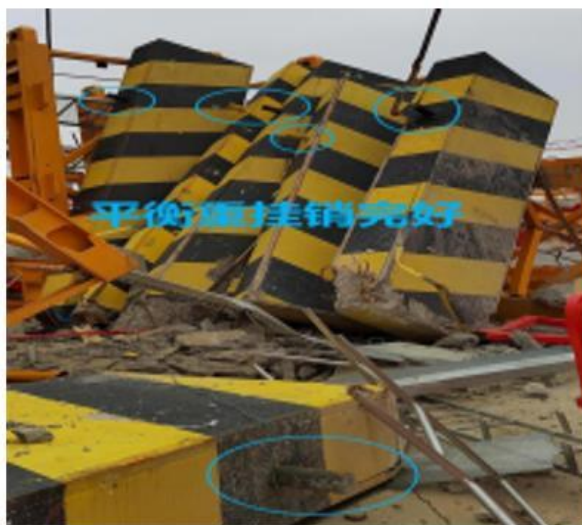
事故塔机坠落的平衡重及挂销情况

⑩平衡重（共7块）全部坠落，其固定挂销完好。

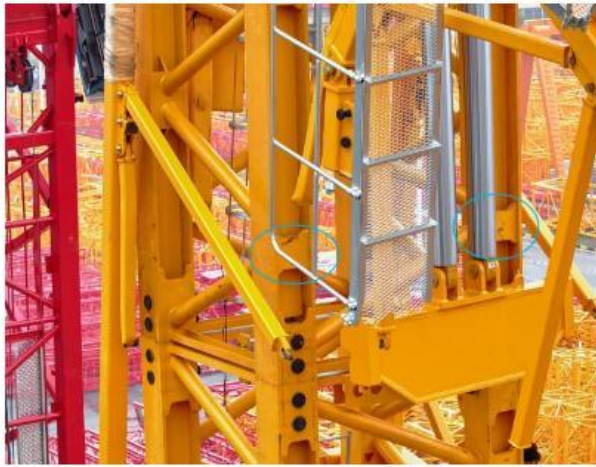
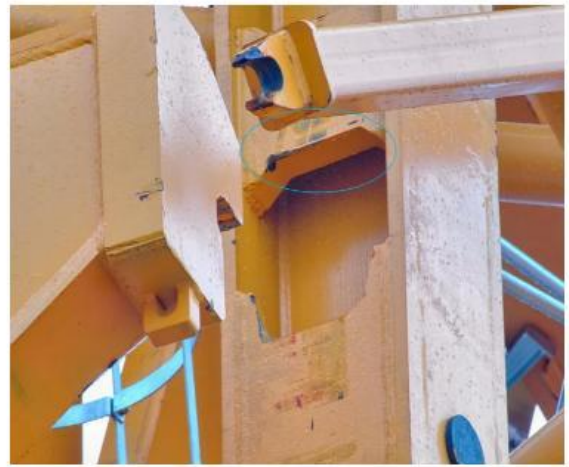
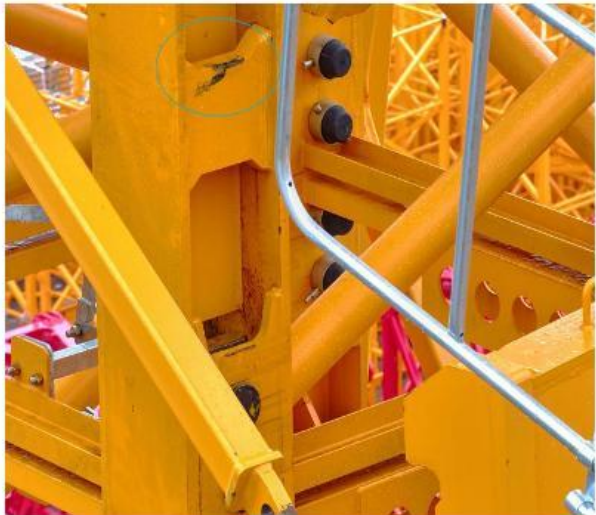
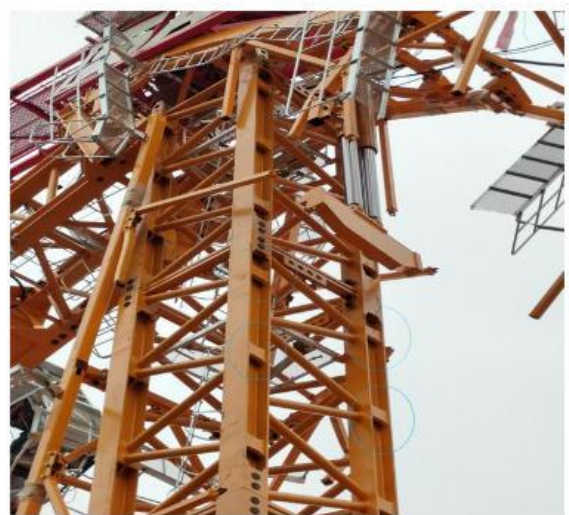
### 事故塔机标准节爬爪位踏步、顶升横梁踏步损伤情况

⑦顶升横梁止口损伤情况，下部穿销位置未见两个顶升防脱保险销。

⑧标准节爬爪对应位置的踏步、顶升横梁位踏步对应位置损伤情况严重。

状态正常说明事故发生时顶升油缸被回缩。在陈涓发现顶升油缸回缩时，左爬爪已部分挂入左 10 踏步，塔机被顶升部分不能跟随油缸回缩下降。因未安装顶升横梁安全销，顶升横梁挂钩随油缸回缩上抬离开第 8 组踏步，由于未安装助推油缸，顶升横梁在重力的作用下，往北摆动水平方向离开第 8 组踏步。已顶升部分塔机所有重量压在左爬爪止口上，止口无法承受被撕裂弹出，左爬爪上表面受爬爪套挤压变形宽度增加，左爬爪套水平连接板受爬爪挤压剪切崩裂。塔机顶升部分失去了爬爪和顶升横梁的支撑整体下坠。
