# 宁洛高速汝阳段“10·2”较大道路交通事故调查报告

(网上公示稿)

2023年10月2日10时37分许，宁洛高速公路汝阳段上行（由南向北方向）694公里加400米处发生一起三车相撞的道路交通事故，造成3人死亡、2人受伤（1人轻微伤），直接经济损失约456万元。

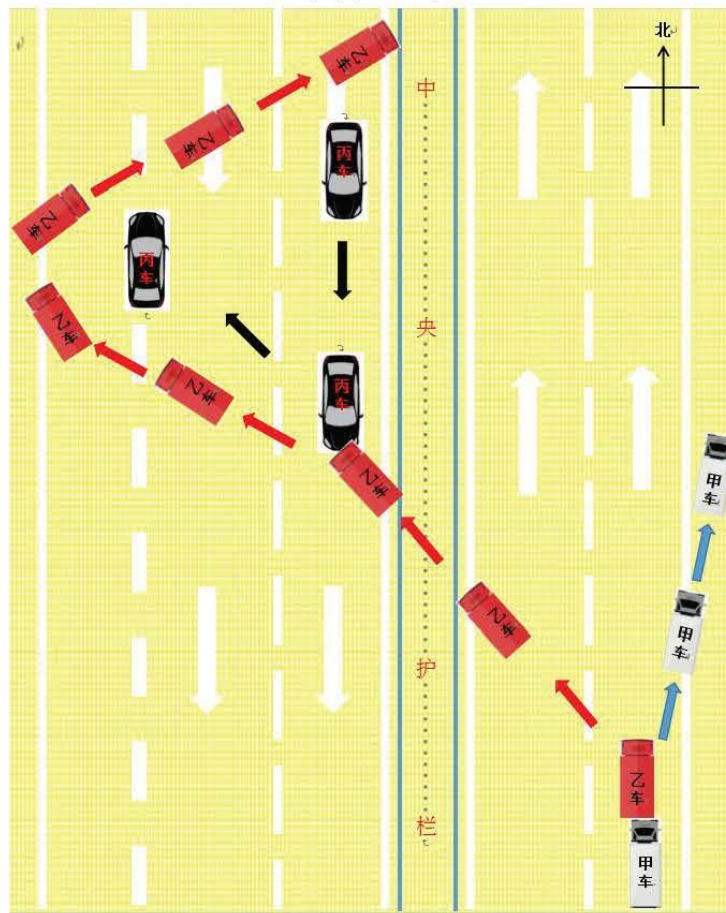
事故现场示意图<sup>1</sup>

事故现场位于宁洛高速公路 694 公里加 400 米，道路呈南北走向，南往平顶山方向、北往洛阳方向。以道路西侧应急车道为基准线，以 694 公里加 400 米桩号为基准点，现场有一浙 GX302F 小型轿车，该轿车左前轮向西距离基准线 6.4 米，右后轮向东距离路肩基准线 7.4 米，距基准点向北垂直距离 12.4 米车辆。西半幅超车道内中央护栏侧有一豫 DZ7660 号重型货车头北尾南斜向逆向停放，货车尾部和头部受损。东半幅应急车道内有一晋 MD3259

号重型半挂牵引车车辆驾驶室掉落，前部受损严重。

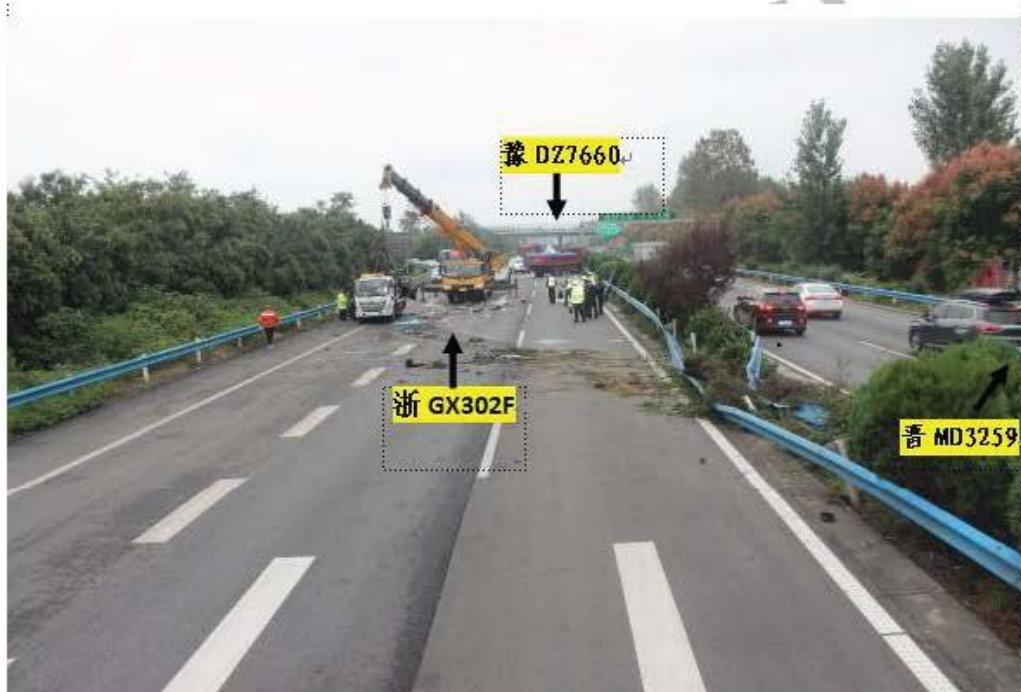
事故现场图·（由南向北方向）。

(1) 晋 MD3259 (晋 MX253 挂) 号货车。事故发生时行驶速度为 90km/h-84km/h; 制动系统: 左右前轮制动管路开关处于关闭状态, 车轮无制动效能<sup>2</sup>。

(2) 豫 DZ7660 号陕汽牌重型栏板货车。视频画面中空间参考线 A 通过高速公路护栏柱子参考区间 a-b 时的行驶速度为 44km/h-45km/h; 右后轮制动器摩擦片和制动鼓工作面表面存在油污<sup>3</sup>。

(3) 浙 GX302F 大众牌小型轿车。事故发生时行驶速度为 100km/h-110km/h; 制动系统: 静态检验未发现机械性故障; 车辆左前部与冲过宁洛高速公路中央护栏的豫 DZ7660 号货车右前部碰撞接触。
