## 安徽和葵建设工程有限公司“2021·12·23”一般坍塌事故调查报告

2021年12月23日下午15时42分，安徽和葵建设工程有限公司在高新区水仙路与和风大街交叉口西南角从事污水管网施工时，发生一起坍塌事故，造成1人死亡，直接经济损失180万元。

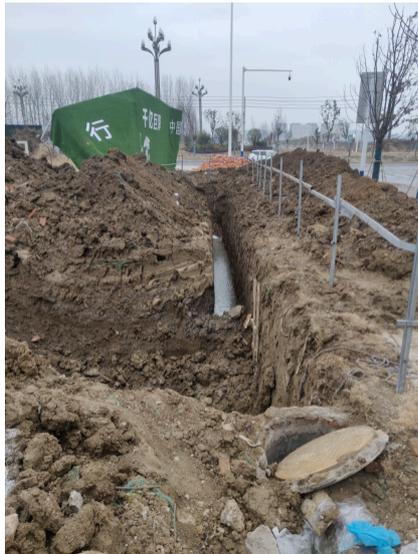
图3 施工现场

事故地点位于水仙路与和风大街交叉口西南侧，事发当天现场开始开挖，现场沟槽开挖深度约为3.2米，宽1米，开挖长度约14米，开挖沟槽坡度为直上直下，无放坡。沟槽两侧均有弃土，其中西侧正上方弃土高度约1.64米，基本沿沟槽边堆放（见图3）。沟槽南端为水仙路市政污水井，井周边为杂填土，向北延伸，为黏土或粉质黏土。现场东边为水仙路路肩，西侧为围挡，暂无放坡开挖的条件。坍塌事故施工点未见防坍塌支护设施。

要连接的市政  
管网污水井

贾\*利在深沟槽侧壁未采取必要的安全技术措施下,冒险进入危险区域作业时,被开挖的沟槽内侧临空面受土压力的作用,发生剪切破坏,引起沟槽侧壁坍塌是造成这起事故的直接原因。
