# 池州贵池池州市九峰矿业有限公司 安徽池州市桐木坑磁铁矿 “2024.5.26” 一般冒顶事故调查报告

2024年5月26日10时20分，池州市九峰矿业有限公司安徽池州市桐木坑磁铁矿（以下简称桐木坑磁铁矿）井下+160m中段东探矿巷道发生一起冒顶事故，造成2人遇难，直接经济损失360万元。

经调查认定，该起事故是一起作业人员违规操作造成的一般生产安全责任事故。

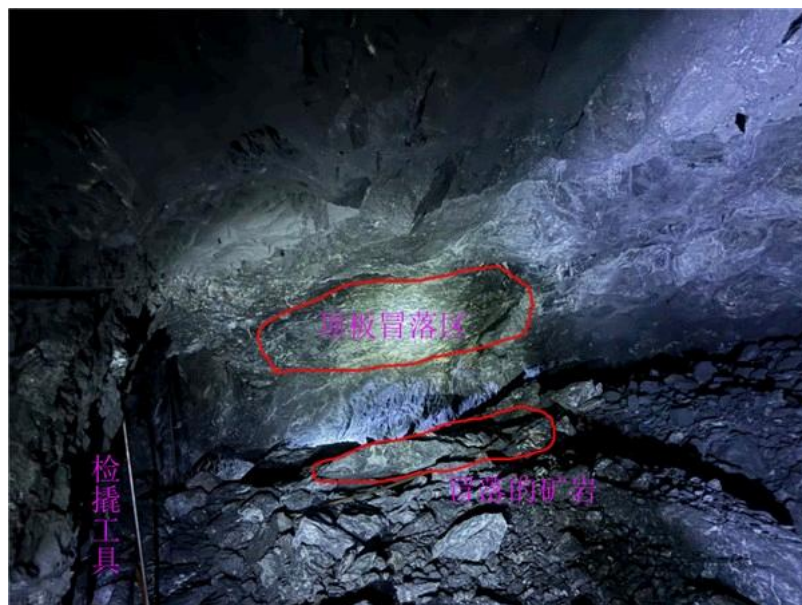
该工程5月21日开始施工，已自+160m中段东侧平巷向北东方向掘进10m。因巷道交叉口处布置无轨铲运机调车场，故巷道断面较大，规格为宽约6m~9m、高约2.3~3.3m，该段巷道为裸巷，未采取支护措施。事故时顶板垮落点位于+160m中段东探矿巷距巷道开口约7.5m处，该处顶

板围岩岩性为火成岩接触带附近的寒武系下统黄柏岭组泥质灰岩、含铁泥灰岩、矽卡岩等，地质条件较差，节理裂隙较发育，胶结性、粘结性较差。垮落体长度约2.0m，宽度约1.5m，平均厚度约0.25m。

图“5.26”冒顶事故发生地点照片

检撬作业人员进入冒落危险区域处理浮石，被顶板浮石冒落砸中。

3.+160m中段东探矿巷掘进工作面顶板围岩节理裂隙较发育，胶结性、粘结性较差。矿山未根据+160m中段东探矿巷掘进工作面地质条件变化情况，按“一工程一措施”要求及时采取支护措施。

**(二) 强化风险管控和隐患排查治理。**不断增强风险辨识及隐患排查的能力，强化风险过程管控，持续推进隐蔽致灾因素普查常态化制度化，推动普查报告切实转化为安全生产管理成果。按照《安徽省金属非金属地下矿山顶板管理指导意见》要求，严格顶板等级划分，落实对应的管控措施，加大安全投入，配备撬毛台车代替人工撬毛，提升机械化作业水平。严格落实撬毛作业相关规定，人工撬毛作业时，应安排专人负责当班撬毛任务，一人撬毛作业，另一人监护，撬毛人员要位于浮石侧面，保持足够的安全距离，按照由外向里、由近到远、自上而下、先顶部后两帮顺序实施，严防冒险蛮干，隐患处置过程中，不能有效保障安全的，及时停产撤人，坚决做到“隐患不消除不生产”。
