# 安徽淮银建设工程有限公司“9·20”起重伤害事故调查报告

2022年9月20日17时左右，在长丰县双凤经开区，安徽淮银建设工程有限公司承建的中土化工（安徽）有限公司仓库项目发生一起起重伤害事故，造成1人死亡。

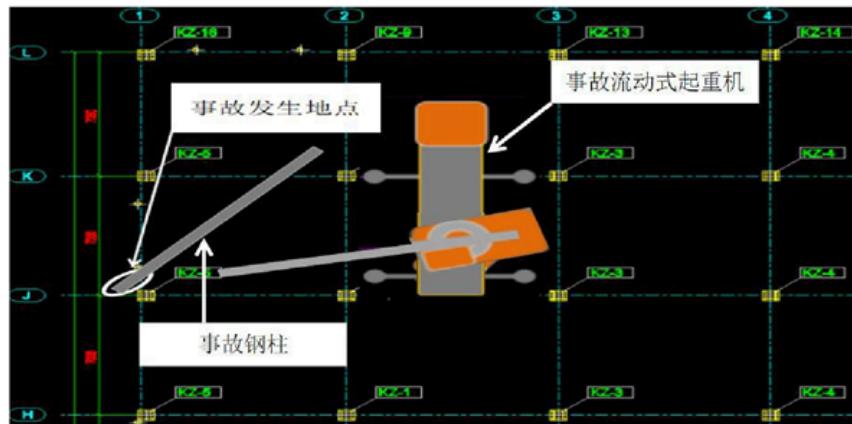
图 2. 事故现场示意图

1. 事故现场。事发地点位于在建仓库的西北角1/J轴西侧附近。事发时,正在进行1轴-3轴交L轴-H轴区域钢柱吊装作业。

钢柱为外形截面尺寸  $350 \times 350\text{mm}$ 、长  $11.4\text{m}$ ，重约  $1.3\text{t}$ 。

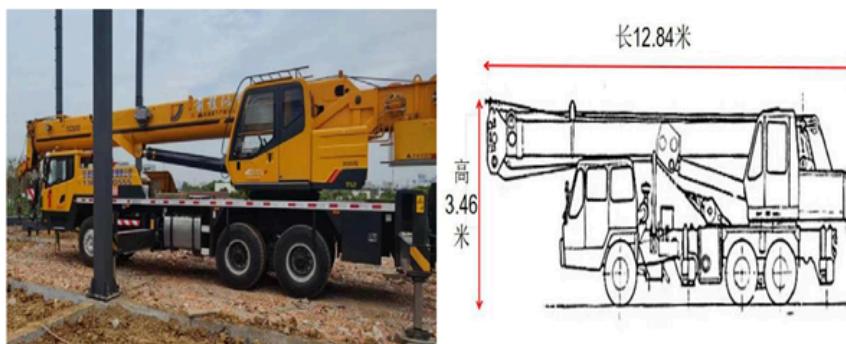
图 3. 事故汽车起重机

2. 事故汽车起重机。设备类别流动式起重机，车牌号为皖 AF2539，型号规格柳工牌 CLG5340JQZ25，产品编号 LA9B6E228LLAL9341，产权单位合肥厚浩吊装工程有限公司，额定起重量 25t，起升高度 40.5m，最大起重力矩 962000N·m。

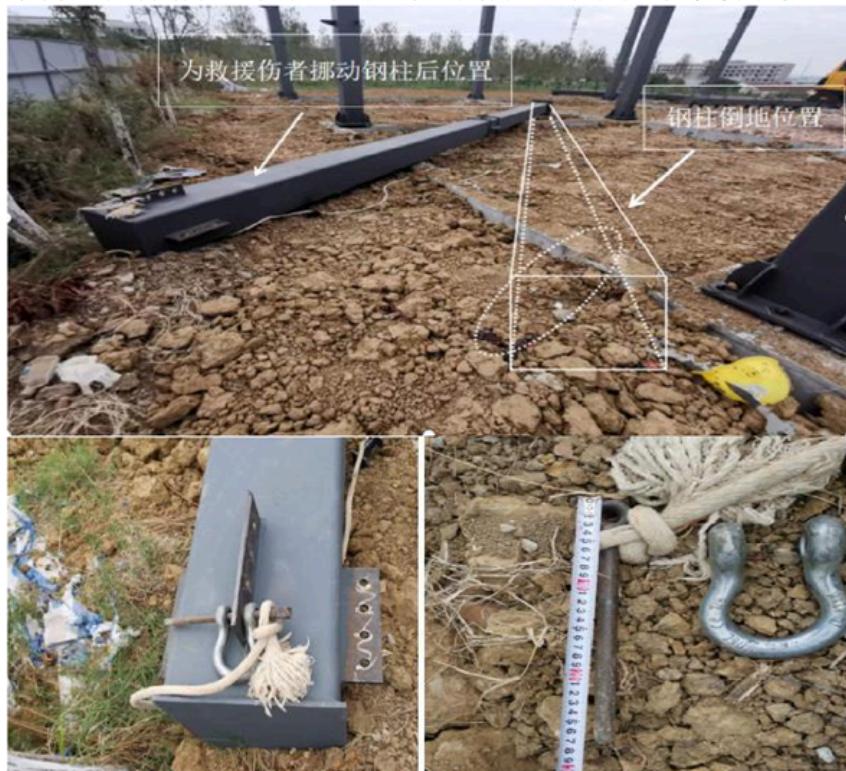
图 4. 事故弓形卸扣、自制的钢筋销轴及吊装物

涤纶，工作荷载 3t，有效长度 2.5m。由弓形卸扣连接吊物与吊装带，弓形卸扣为型号 WL16 1/2T，最大承重 4.75t，销轴孔直径 22mm。销轴为自制焊接的直径 16mm、长 230mm、带 22 螺帽环鼻的钢筋销轴，钢筋销轴焊接螺帽的一端栓系长 21m 左右的溜绳。吊物钢柱外形截面尺寸 350×350mm、长 11.4m，重约 1.3t。钢柱用弓形卸扣与吊装带进行连接时，使用自制的钢筋销轴（以下简称自制销轴）代替专用配套的销轴，吊物处于未锁牢状态。

在使用汽车起重机进行钢柱起重吊装作业时，使用自制销轴代替卸扣配套的专用销轴<sup>①</sup>，吊装物处于未锁牢状态<sup>②</sup>，且作业人

员未撤离到安全区域<sup>①②</sup>，吊装过程中插入卸扣的自制销轴突然脱落，吊装的钢柱失控坠落砸到余\*，是事故发生的直接原因。

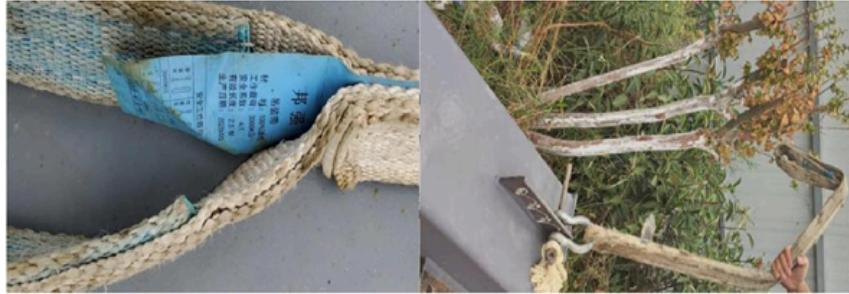
图 5. 事故吊装带

3. 吊具及吊物情况。使用的吊装带为邦强牌，材质为 100%

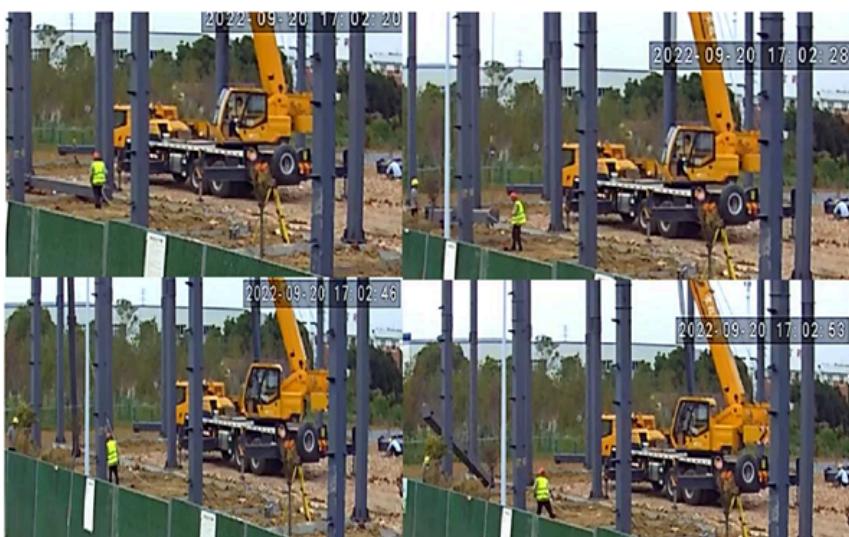
图 6. 事故发生过程视频截图

已安装了 10 余根钢柱。17 时左右，开始吊装仓库西北角区域的钢柱时，何\*2 将吊索移至钢柱上方并下降吊索至吊运钢柱的顶端，李\*卿拿住吊装带采取同样方式连接好钢柱并离开，何\*2 随即起吊钢柱。钢柱刚要被立起来时，插入弓形卸扣中的自制销轴突然脱落，钢柱失控坠落砸中未撤出起重作业区域的余\*，致其头部和腿部受伤，并被压倒。
