# 马鞍山市安徽港通建设工程有限公司

## “2022·6·30”一般高处坠落事故

### 调查报告

2022年6月30日17:40左右，在G4211宁芜高速改扩建工程01标段东环大桥左幅96号墩柱2号立柱顶部进行钻孔取芯作业过程中，发生一起一般高处坠落事故，造成1人死亡。

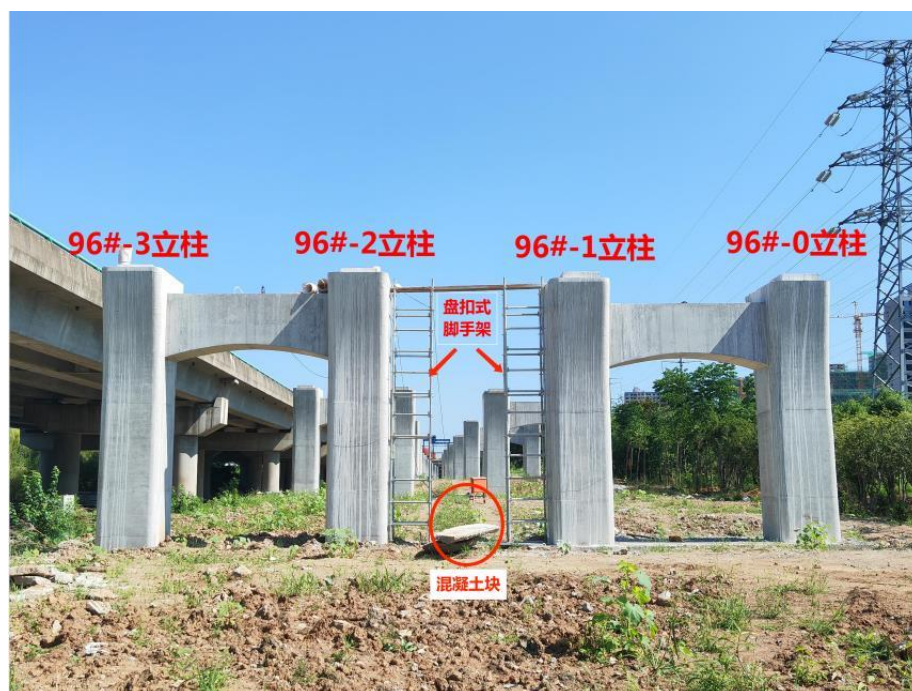
图 1：事故现场概貌

事故现场位于 01 标段东环大桥左幅 96 号墩柱 2 号立柱处（见图 1）。96 号墩柱紧邻东环大桥东侧，东西直线排列有 4 根相同尺寸的立柱，根据设计图纸，由西向东分别编号为 3 号立柱、2 号立柱、1 号立柱和 0 号立柱。每根立柱顶面长 2.2 米，宽 1.4 米，柱体净空高度为 6.2 米。3 号与 2 号立柱、1 号与 0 号立柱通过上系梁连接，分别构成一个双柱花瓶墩。

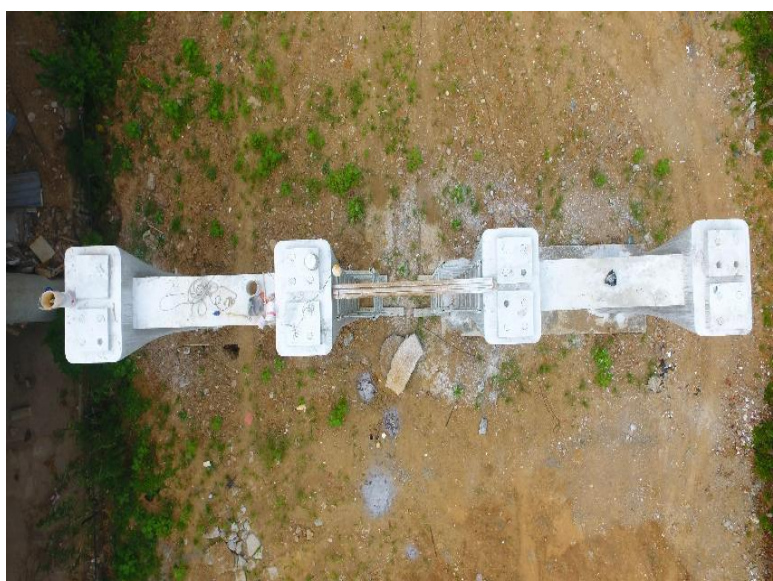
图 2：96 号墩顶部概貌

96 号墩四根立柱的顶部为对支座垫石钻孔取芯的作业面。经勘查，每根立柱顶部均南北分布有两块矩形支座垫石。其中，3 号立柱顶部北侧支座垫石尚未钻孔，南侧支座垫石已完成四角位置的钻孔、未取芯；1 号立柱、0 号立柱顶部每块支座垫石均已完成四角位置的钻孔、部分已取芯（见图 2）。4 根立柱顶部均未设置任何临边防护装置。

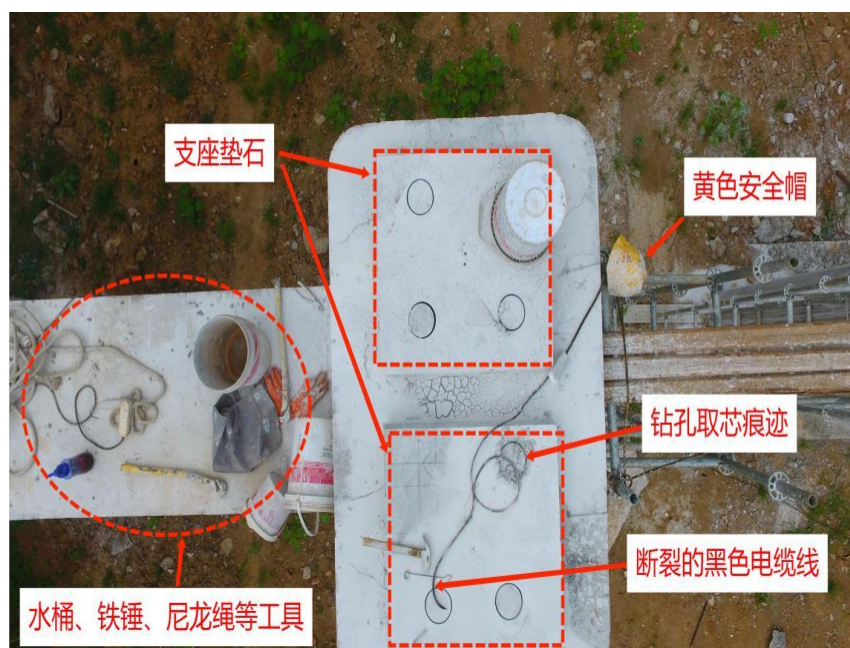
图 3：2 号立柱顶部

事发时的作业现场位于 2 号立柱顶部。经勘查，其两块支座垫石表面均有数个正圆形钻孔取芯痕迹；南支座垫石上有一节已断裂的黑色电源线，附近散放有安全帽、水桶、铁锤、尼龙绳等物品（见图 3）。

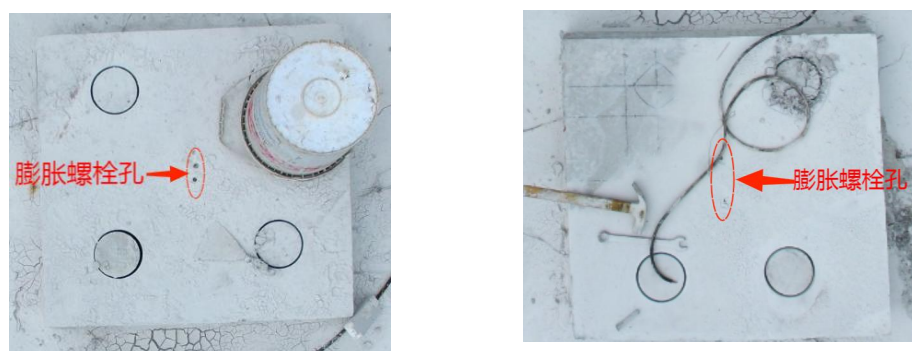
图 4：2 号立柱顶部北侧、南侧支座垫石

经勘查，2 号立柱顶部南北两块支座垫石中心位置各有两个膨胀螺栓孔。螺栓孔四周等距离分布四个相同直径的钻孔。每个钻孔直径 13 厘米，膨胀螺栓孔到每个钻孔中心点的距离均约为 37.5 厘米（见图 4）。

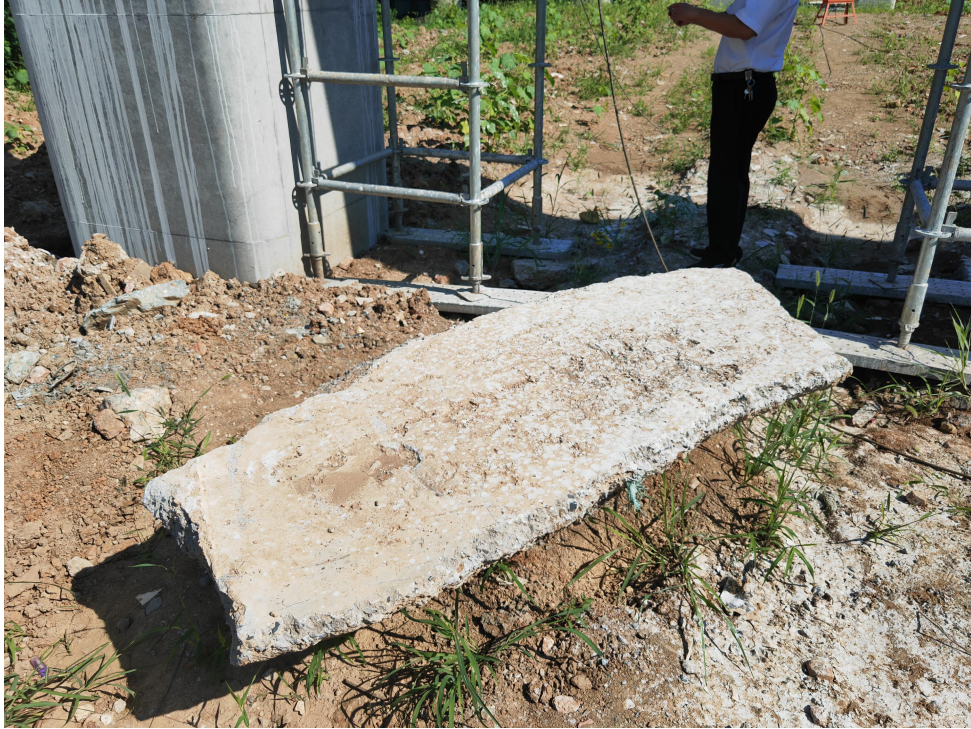
图 5： 实心混凝土块

2号立柱东侧、1号立柱西侧均由盘扣式脚手架搭设了一处人员上下通道，西侧脚手架顶部挂有一顶黄色安全帽。脚手架南侧地面有一长2.9米、宽1.2米的实心混凝土块（见图5）。

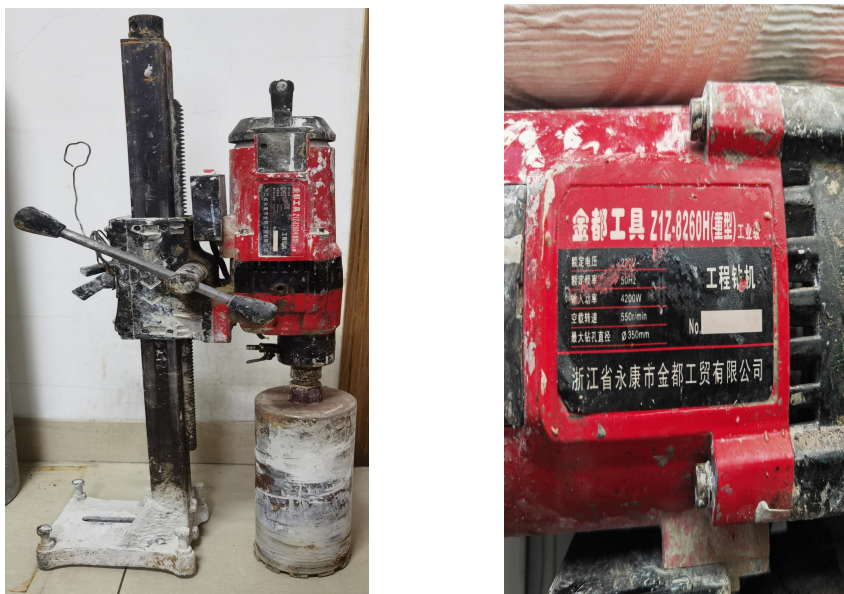
图 6: 钻孔取芯作业用钻机

经调查，事发时钻孔取芯作业使用的为一台可移式金刚石钻孔机：生产单位：浙江省永康市金都工贸有限公司；型号：Z1Z-8260H（重型）。该产品是以单相串激式电动机为动力，安全性能符合 GB3883.1《手持式、可移式电动工具和园林工具的安全 第1部分：通用要求》和 GB13960.7《可移式电动工具的安全 第二部分：带水源金刚石钻的专用要求》，适用于在石材、混凝土等类似材料上进行钻孔作业。

行钻孔取芯作业，形成螺栓预埋孔。曹某能从 96 号墩 2 号立柱旁的盘扣式脚手架爬上立柱顶部，利用绳索将作业用钻机拉上作业面，开始钻孔作业。经调查，作业现场距离地面垂直高度 6.2 米，临边未设置任何防护装置<sup>7</sup>，曹某能亦未佩戴安全带和安全帽<sup>8</sup>。在作业过程中，曹某能未严格按照钻机使用说明书中“膨胀螺栓固定法”的操作要求对设备有效固定，即开机工作；当钻进过程中切割到材质较硬物质，钻头负载突然增大导致钻机机械离合器力矩过大，钻机产生振动向外甩出，将曹某能一同甩带坠落至地面，曹某能头部砸到地面上的实心混凝土块。
