# 安徽港通建设工程有限公司“5·13”坍塌 事故调查报告

2022年5月13日9时10分许，安徽港通建设工程有限公司承建的肥西县紫蓬山堰湾片区安置点污水连接项目沟槽开挖施工时，发生一起坍塌事故，造成2人死亡。

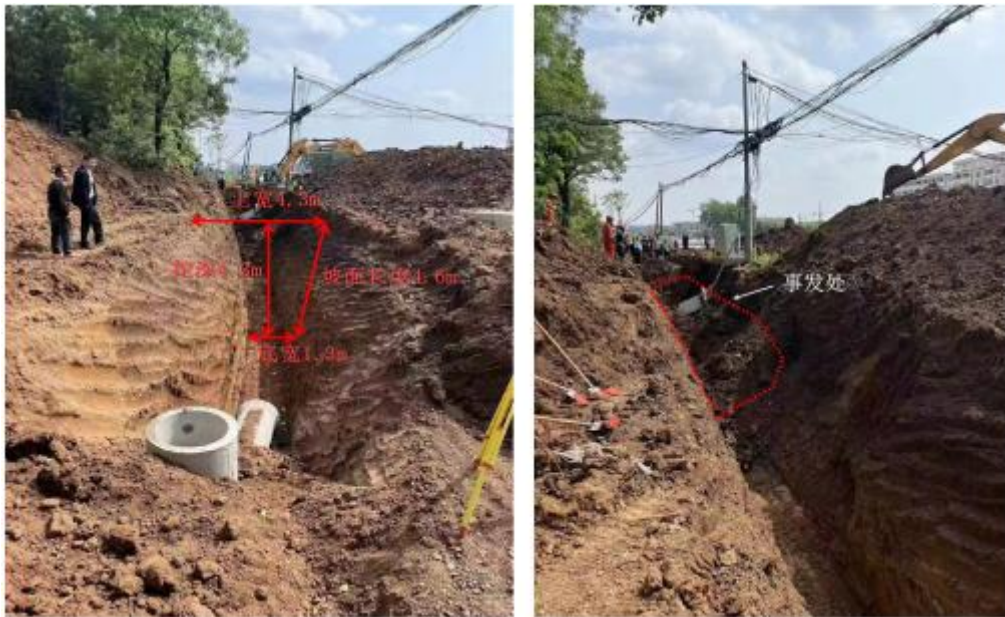
图 2 事故沟槽施工现场图

事故沟槽总长度 35 米，上宽 4.3 米、下宽 1.3 米、深度约 4.3 米，沟槽两侧堆土高约 2 米，事故沟槽开挖属于危险性较大的分部分项工程<sup>①</sup>。

作业人员开挖沟槽时既未实行分层开挖<sup>①</sup>，也未按规范进行放坡<sup>②</sup>，且未按要求设置支护措施<sup>③</sup>，紧挨沟槽两侧堆土过高增大荷载，作业人员作业活动扰动致使严重失稳的土方坍塌，盲目施救导致事故后果扩大。

（三）安徽红石堰公司。要建立健全安全生产组织体系，加大对安全生产资金、物资、技术、人员的投入保障力度，改善安全生产条件。按照要求成立项目管理机构、配备管理人员，做到人员具备岗位能力、安全责任有人落实、作业过程有人管理。加强作业现场安全管理，严格按照国家技术标准作业，确保施工安全，加强应急教育和培训，保证从业人员具备必要的应急知识，掌握风险防范技能和事故应急措

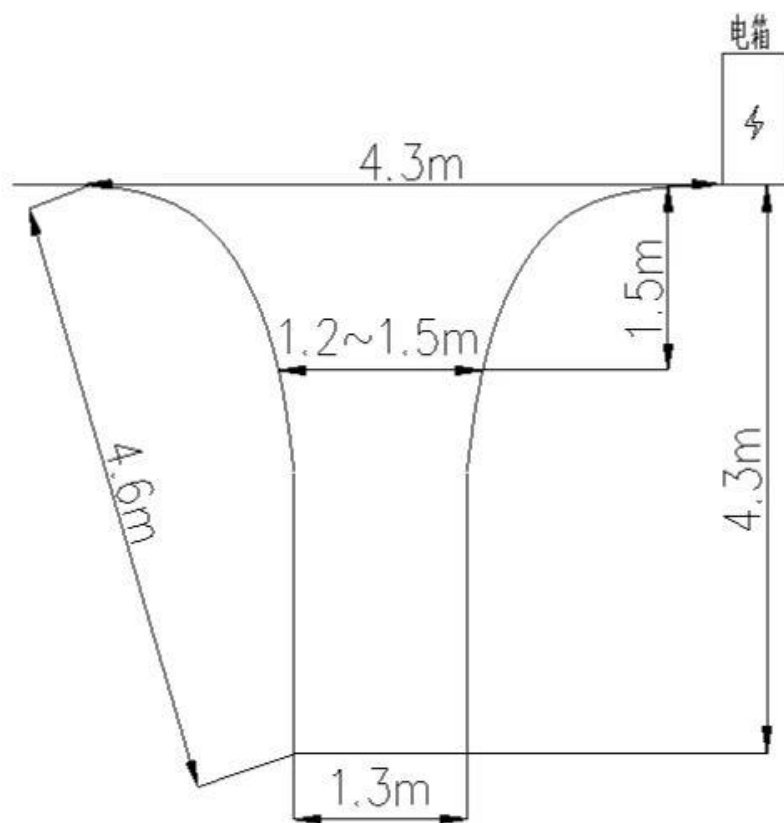
图 3 事故沟槽剖面示意图

根据勘察报告载明的土质情况，拟建管线明挖段埋深处于 1-3 米以内，由上到下依次是填土、粉质黏土、黏土，建议管道基础采用天然地基，以粉质黏土或黏土层为天然地基持力层。
