安徽马钢矿业资源集团姑山矿业有限公司 “5·13”一般冒顶片帮事故调查报告

“5·13”一般冒顶片帮事故调查组

2021年9月8日

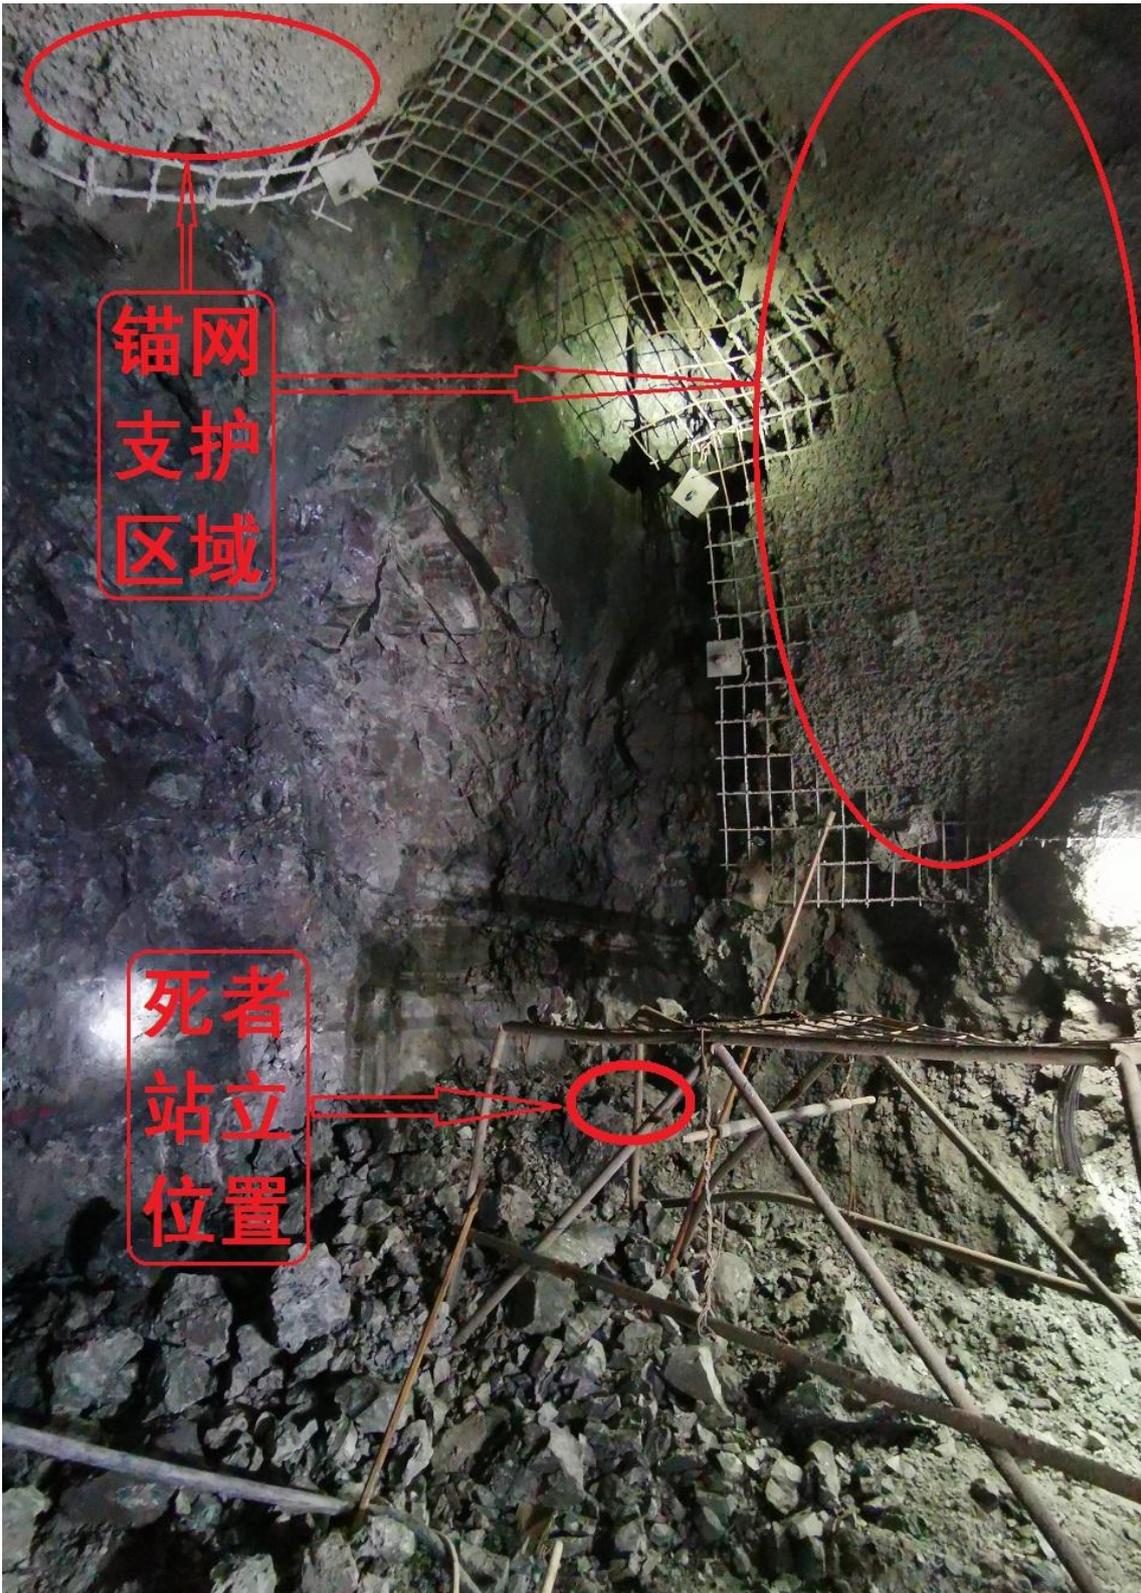
(图 1 事故现场概貌)

事故发生地位于和睦山铁矿后观音山矿段-211m 中段 0 盘区联巷掘进工作面。0 盘区高度约 3.2m，宽度约 4m，长度约 200m。0 盘区联巷全断面采用喷锚网支护（图 1）。事故发生处的巷道顶部有约 50cm 纵深未采取锚网支护（图 2），巷道地面有松散冒落体，联巷道壁右侧清晰可见一处长 1.8m、宽 0.4m、深 0.6m 的裂隙面（图 3），且现场勘查时仍有松散小岩块不断冒落（图 4）。

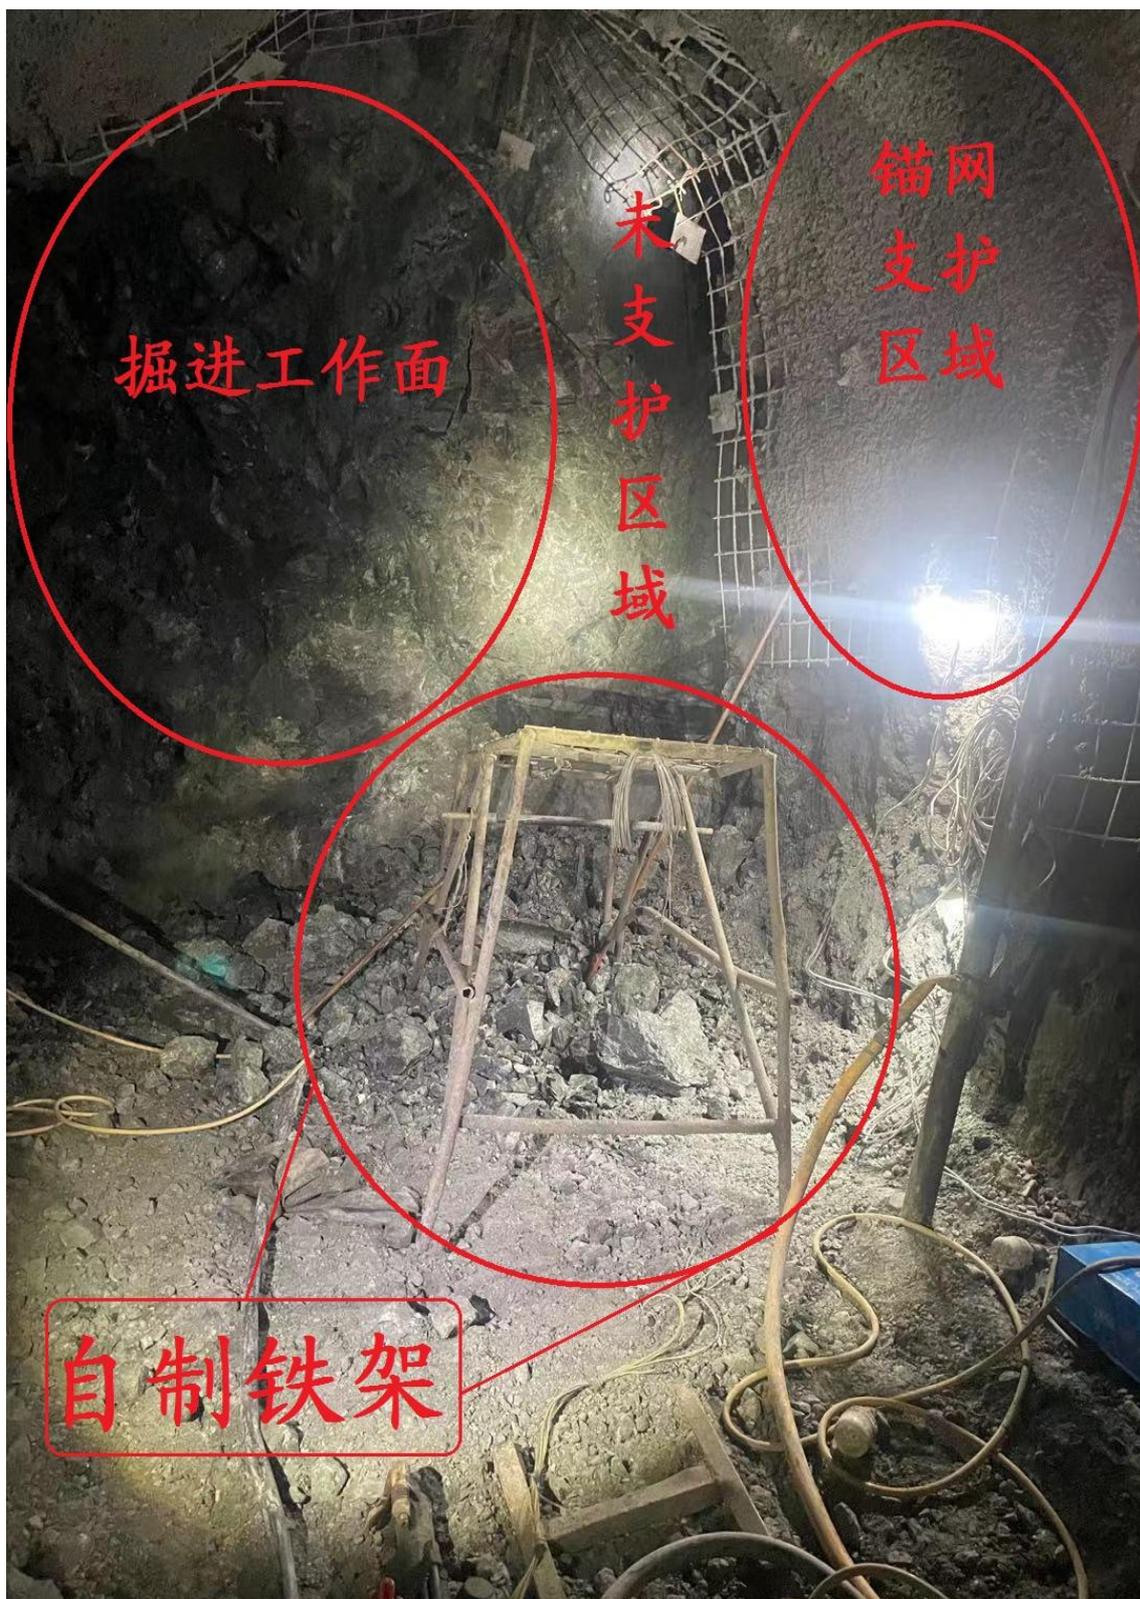
(图 2 未支护区域)

1. 作业区域工程地质条件复杂，近矿闪长岩组裂隙发育，蚀变强烈，易发生冒落。
2. 牧某银违反岗位安全技术操作规程⁶，违章进入尚未支护的巷道区域。

要深刻吸取事故教训，举一反三，严格审核特种作业人员资质，加强从业人员安全教育培训、考核和应急救援演练，保证从业人员掌握本岗位的安全操作技能和了解事故应急处理措施。加强采场顶板管理，严格执行“敲帮问顶”及安全确认制度。切实履行全员安全生产责任制，强化班组执行安全生产规章制度的监督考核力度。
