# 安徽马钢矿业资源集团姑山矿业有限公司

## “5.2”一般起重伤害事故调查报告

2021 年 5 月 2 日 5:10 左右,位于当涂县太白镇的安徽马钢矿业资源集团姑山矿业有限公司钟九铁矿建设项目,在向副井井下吊运水泵过程中,发生一起起重伤害事故,造成 1 人死亡。

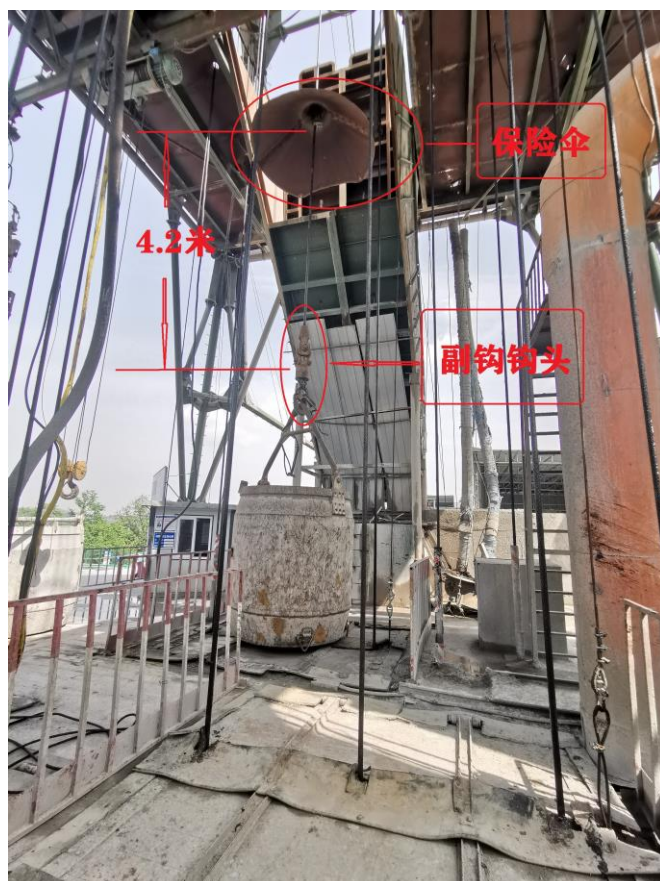
经勘查，副井副提升机的吊钩（以下简称副钩）下方连接一个  $4.0/3.0\text{m}^3$  吊桶（图 4）。当进行“下大件”作业时，会将吊桶移走，使用副钩吊运“大件”。副钩上方  $4.2\text{m}$  处有一个缓冲器和一个 U 型卡扣，二者固定在副钩以上  $4.2\text{m}$  处的主提升绳上，起“限位器”作用。缓冲器上承托着一个直径  $1.8\text{m}$  的钢制斗笠形“保险伞”（图 5、图 6）。该“保险伞”作用为使用吊桶下井时保护内部人员免受坠落物体打击伤害。“保险伞”在缓冲器上方可沿着主提升绳上下滑动。

(图 4 吊桶、副钩、“保险伞”)

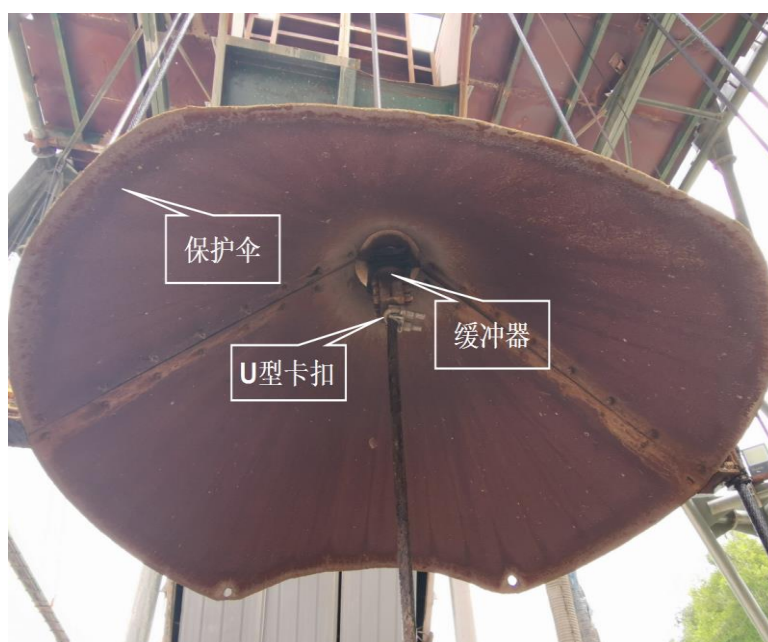
(图 5 “保险伞”、缓冲器、U 形卡扣)

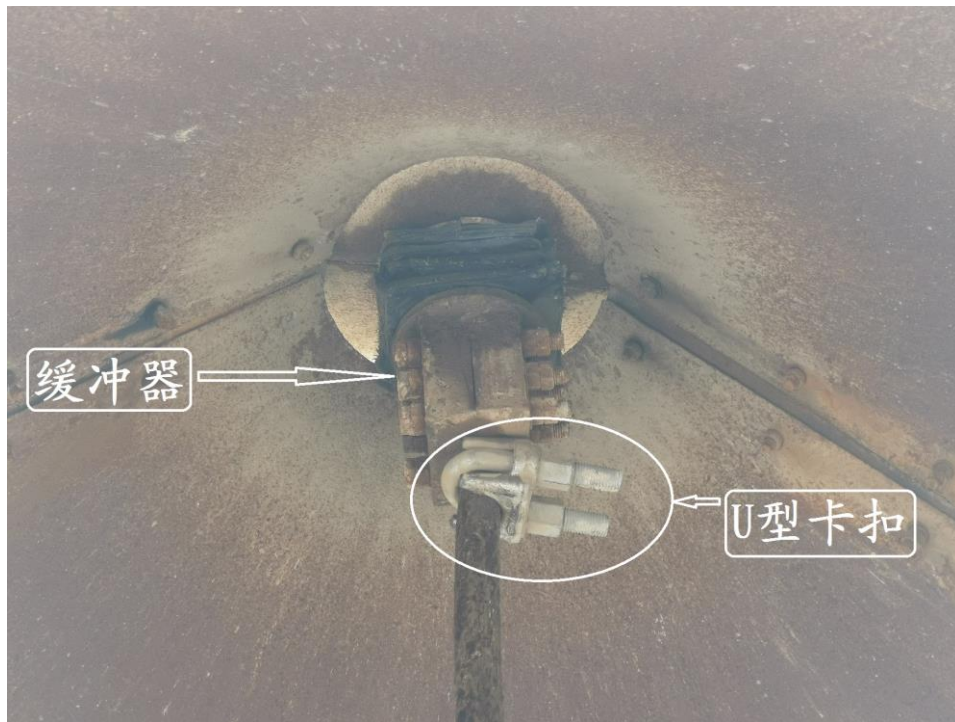
(图 6 缓冲器、U 形卡扣)

井口信号工屈云峰未熟练掌握其岗位安全操作技能和应急处理措施，在发现“‘保险伞’下部 U 形卡扣卡在井盖门上”这一异常情况后，实施应急处置措施不当，误操作导致井盖门打开，蓄积的主提升绳瞬间释放，巨大的瞬时冲击力将吊运水泵的 2 根  $\Phi 15\text{mm}$  的钢缆绷断，水泵直接坠入井筒。

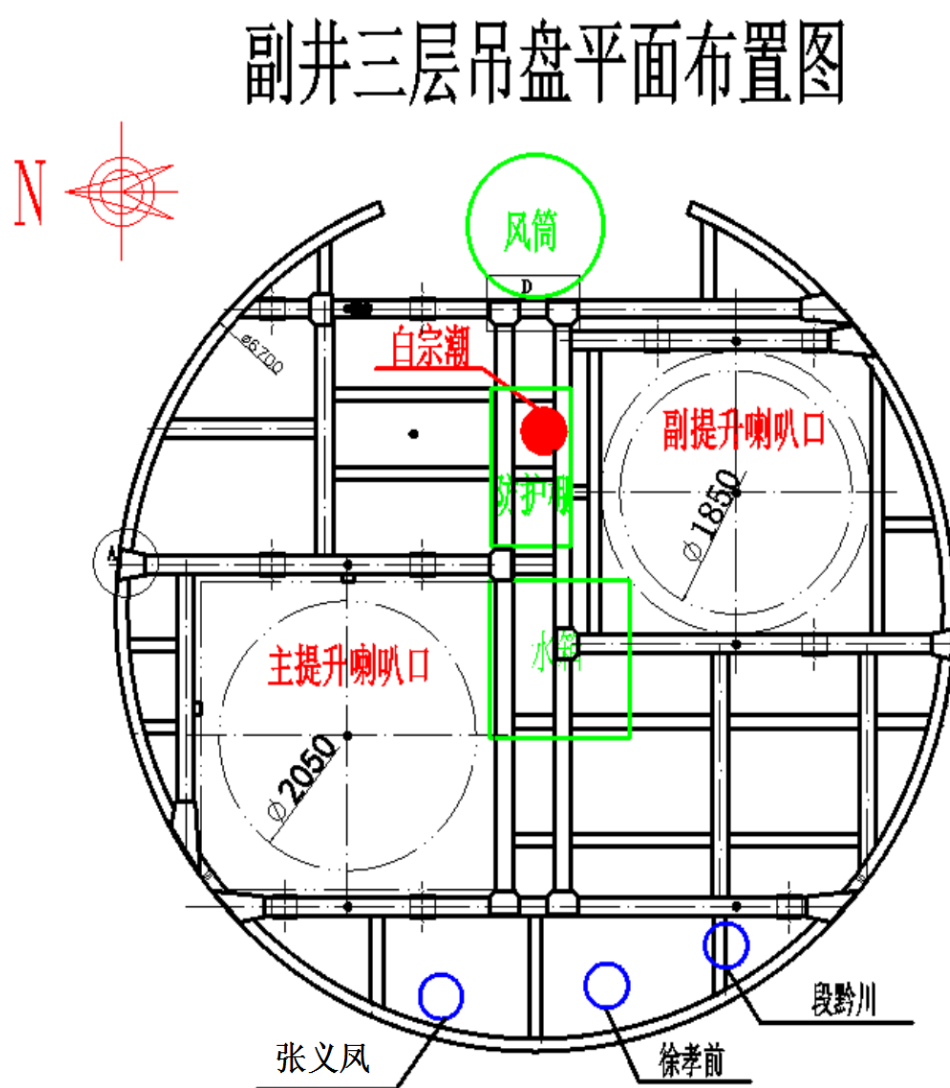
事发时，副井井筒已施工至标高-440m，正在进行-440m处马头门施工。吊盘悬吊在标高约-420m位置，吊盘底部距离井底10m左右。事发时更换水泵的四名作业人员位于吊盘的上盘，其中白某潮站在副钩喇叭口（孔口位置）附近，段黔川、徐孝前、张义凤三人站在吊盘边缘远离副钩喇叭口位置（图8）。

（图 8 吊盘平面布置图及人员站位图）

白某潮，中煤七十一处钟九铁矿项目部员工，个人安全生产意识淡薄，在实施向井下吊装水泵作业过程中，违反工程安全技术措施要求站在上层吊盘且靠近副钩孔口的位置，导致被坠落的水泵砸中，对这起事故负有责任，因其已死亡，建议免于追究责任。

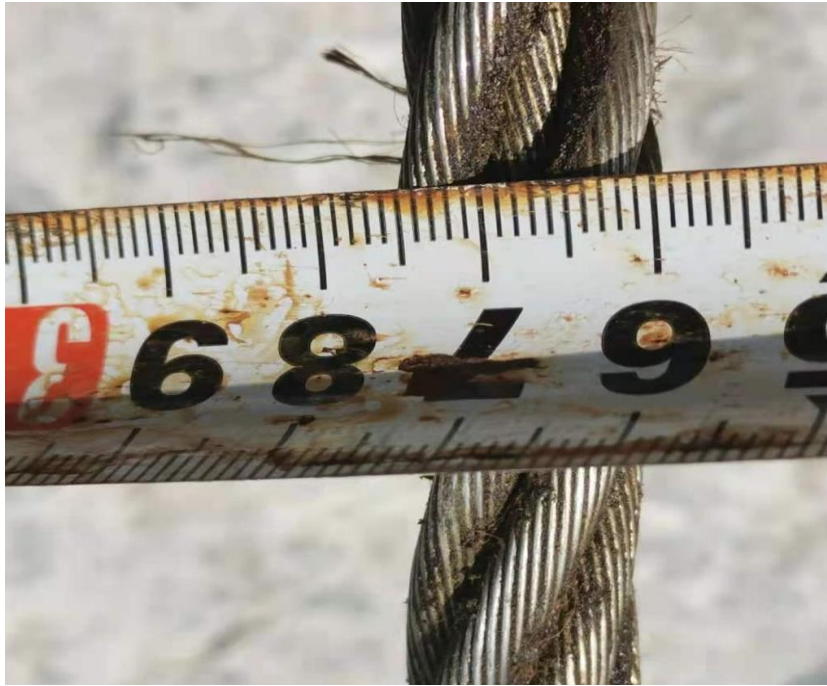
经调查，事发时使用的钢丝绳为 2020 年 11 月份采购（图 9），具体技术指标如下：生产厂家：南通远东钢绳有限公司；名称：光面钢丝绳；结构：6\*37+FC；规格： $\phi 15\text{mm}^1$ （图 10）；抗拉强度：1670MPa；实测破断拉力：112KN。事发前段黔川使用上述钢丝绳，加工成 2 根两端带绳扣的 12m 长钢缆，用于吊运水泵，其中一根作为保险绳。经调查，事发时钢丝绳扣的连接方式符合施工安全技术措施要求<sup>2</sup>。

- 1 《钟九铁矿副井井筒-440m 马头门施工安全技术措施》十五、大件上下井安全技术措施。（八）吊泵。1、下方钢丝绳扣的选择和验算。吊泵，重量为 1.05T。钢丝绳选用 1 根  $\phi 15\text{mm}$  钢丝绳， $\phi 15\text{mm}$  钢丝绳破断张力为 16T。安全系数为  $16 \div 1.05=15.2 > 6$ ，满足使用要求。保险绳采用  $\phi 15\text{mm}$  钢丝绳。
- 2 《钟九铁矿副井井筒-440m 马头门施工安全技术措施》十五、大件上下井安全技术措施。（八）吊泵。2、把两根钢丝绳扣分别在机体上用元宝卡子卡紧，两个绳头直接挂在钩头上，与卸力上的保险绳进行连接。

(图 10 事发时使用的钢丝绳直径)

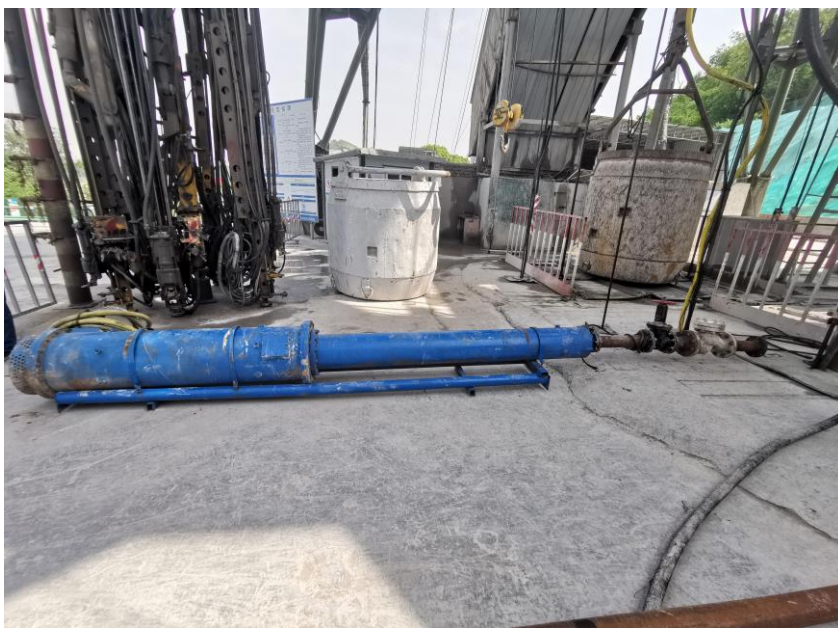
事发时吊运的水泵为 BQS 系列矿用隔爆型潜水排沙电泵 (图 11)，型号：BQS32-460/23-90/S, 长 3.7m，重 1.05 吨。按照施工计划，该水泵吊运至吊盘后，应放置于中层吊盘集水箱内，用于排出集水箱内积水。

(图 11 事发时吊运的水泵)

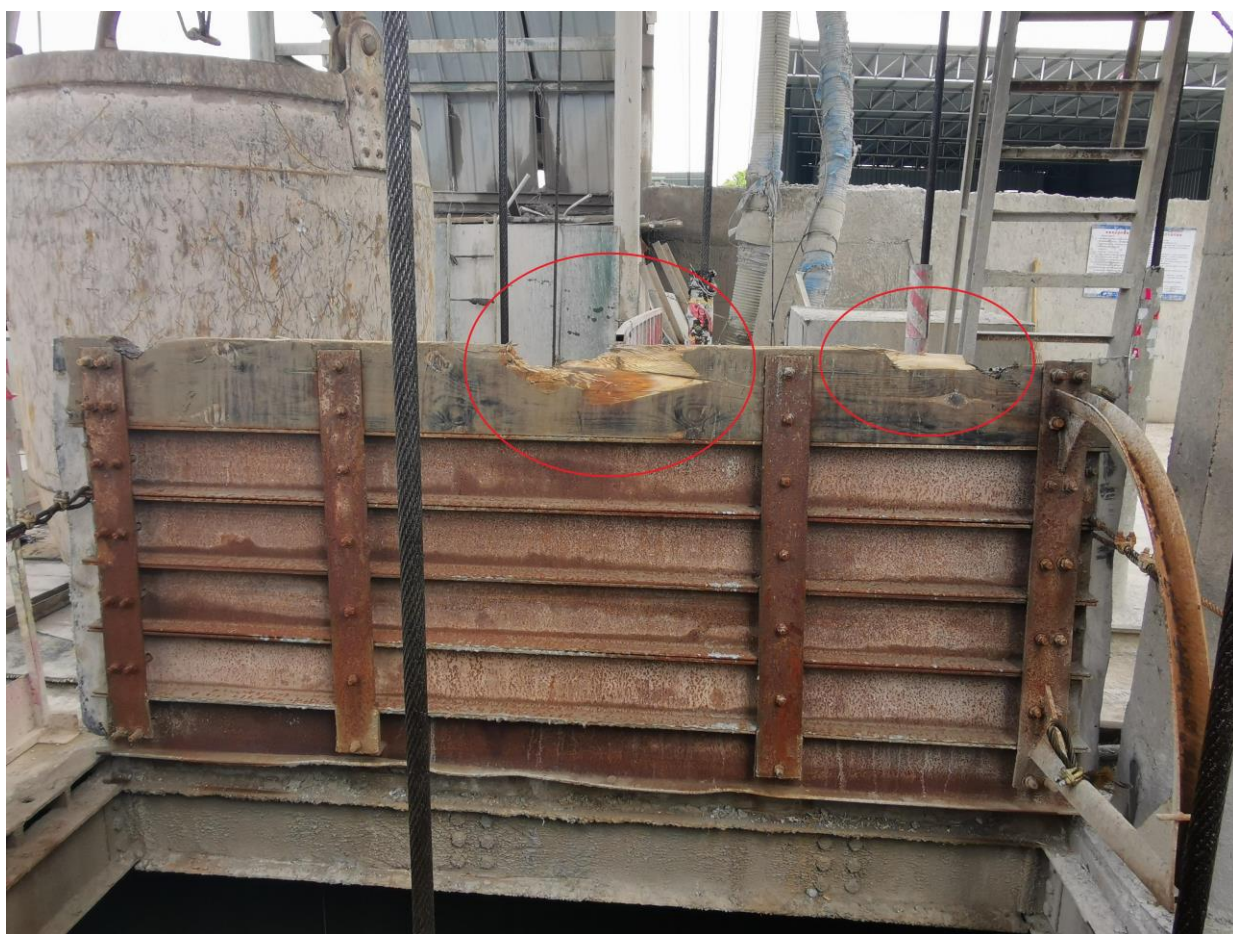
副井副钩处的井盖门为南北对向开合，钢质结构，南北两侧开口处均安装有 25cm 宽的厚木板，木板上方钉有密封橡胶皮。经勘查，北侧井盖门木板边缘有两处开裂缺损痕迹（图 12），南侧井盖门木板边缘中间位置有一处开裂缺损痕迹（长度 67cm）（图 13、14）。

（图 12 北侧井盖门两处开裂缺损痕迹）

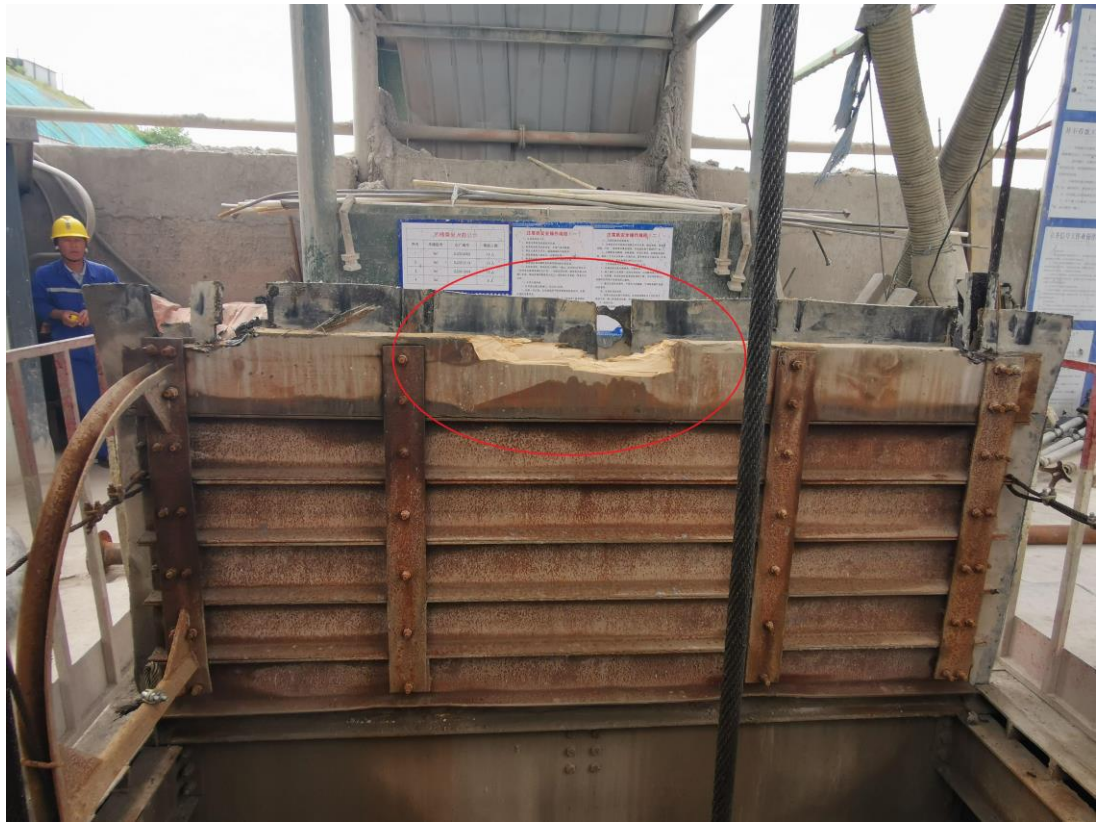
(图 13 南侧井盖门一处开裂缺损痕迹)

事发前，井口作业人员张崇伟、方自伟、张建成用钢丝绳和锁扣固定好新水泵并起吊至副钩对应的井盖门上方后即离开了现场，仅留井口信号工屈云峰一人执行后续作业。屈云峰在打开井盖门向下吊运水泵过程中，使用井盖门控制“保险伞”，将其留在井口上，以便井下吊盘上作业人员转运安装水泵。但因其关门时机把握不当，致使“保险伞”下部 U 形卡扣卡在南侧井盖门木板上，而提升机继续运行造成主提升绳蓄积。屈云峰发现异常后进行应急处置，但因紧张，未及时向绞车司机发送停车信号，而是误操作打开了井盖门，致使卡在井盖门木板上的 U 形卡扣压断部分木板，使蓄积的主提升绳瞬间释放，巨大的瞬时冲击力将吊运水泵的 2 根  $\Phi 15\text{mm}$  的钢缆绷断，水泵直接坠入井筒。坠落的水泵砸伤站在井筒内上层吊盘等待接泵的王某潮并砸穿上、中、下三层吊盘，受伤的王某潮又从上层吊盘被砸出的孔洞中跌落至下层吊盘（坠落高度 9.2m），造成二次伤害。

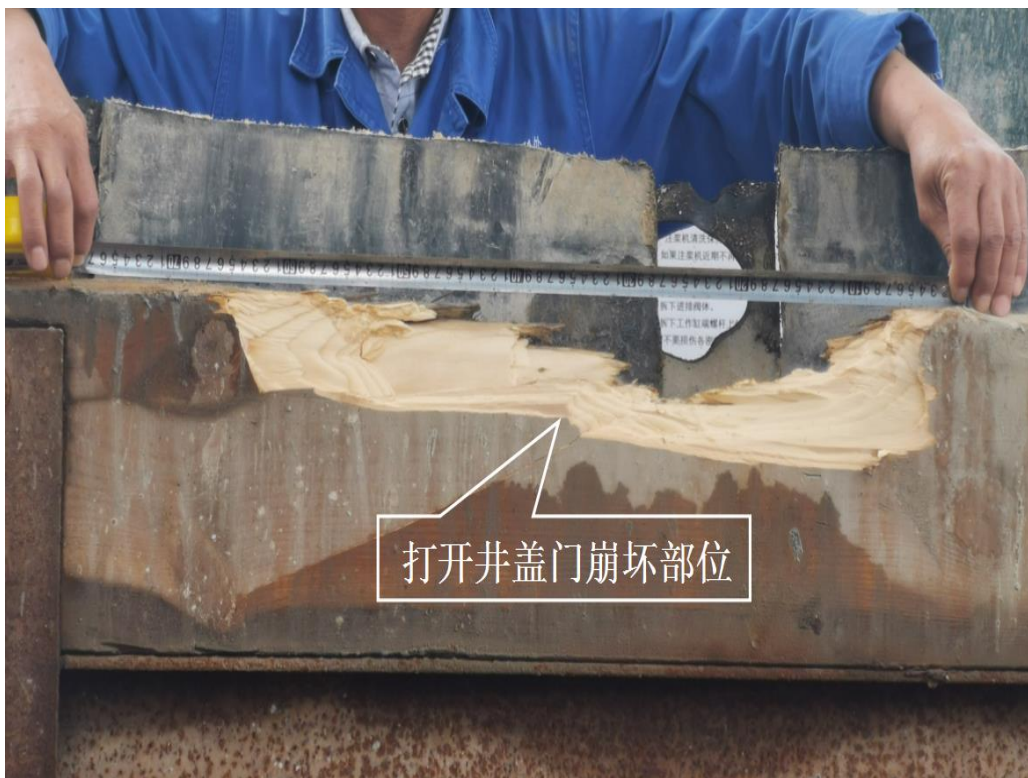
(图 14 南侧井盖门一处开裂缺损痕迹)
