# 宜春万载县众鑫花炮制造有限公司 “1•9” 一般燃爆事故调查报告

2023年1月9日16时10分许，万载县众鑫花炮制造有限公司发生一起一般燃爆事故，事故造成2人死亡、3人受伤，直接经济损失456.8万元。事故发生后，省委书记尹弘、省委副书记、省长叶建春等省领导

经调查认定，万载县众鑫花炮制造有限公司“1·9”燃爆事故是一起因企业违规超许可生产、擅自改变工房用途、严重超员超量，属地乡镇和有关部门安全监管措施不到位造成的一般生产安全责任事故。

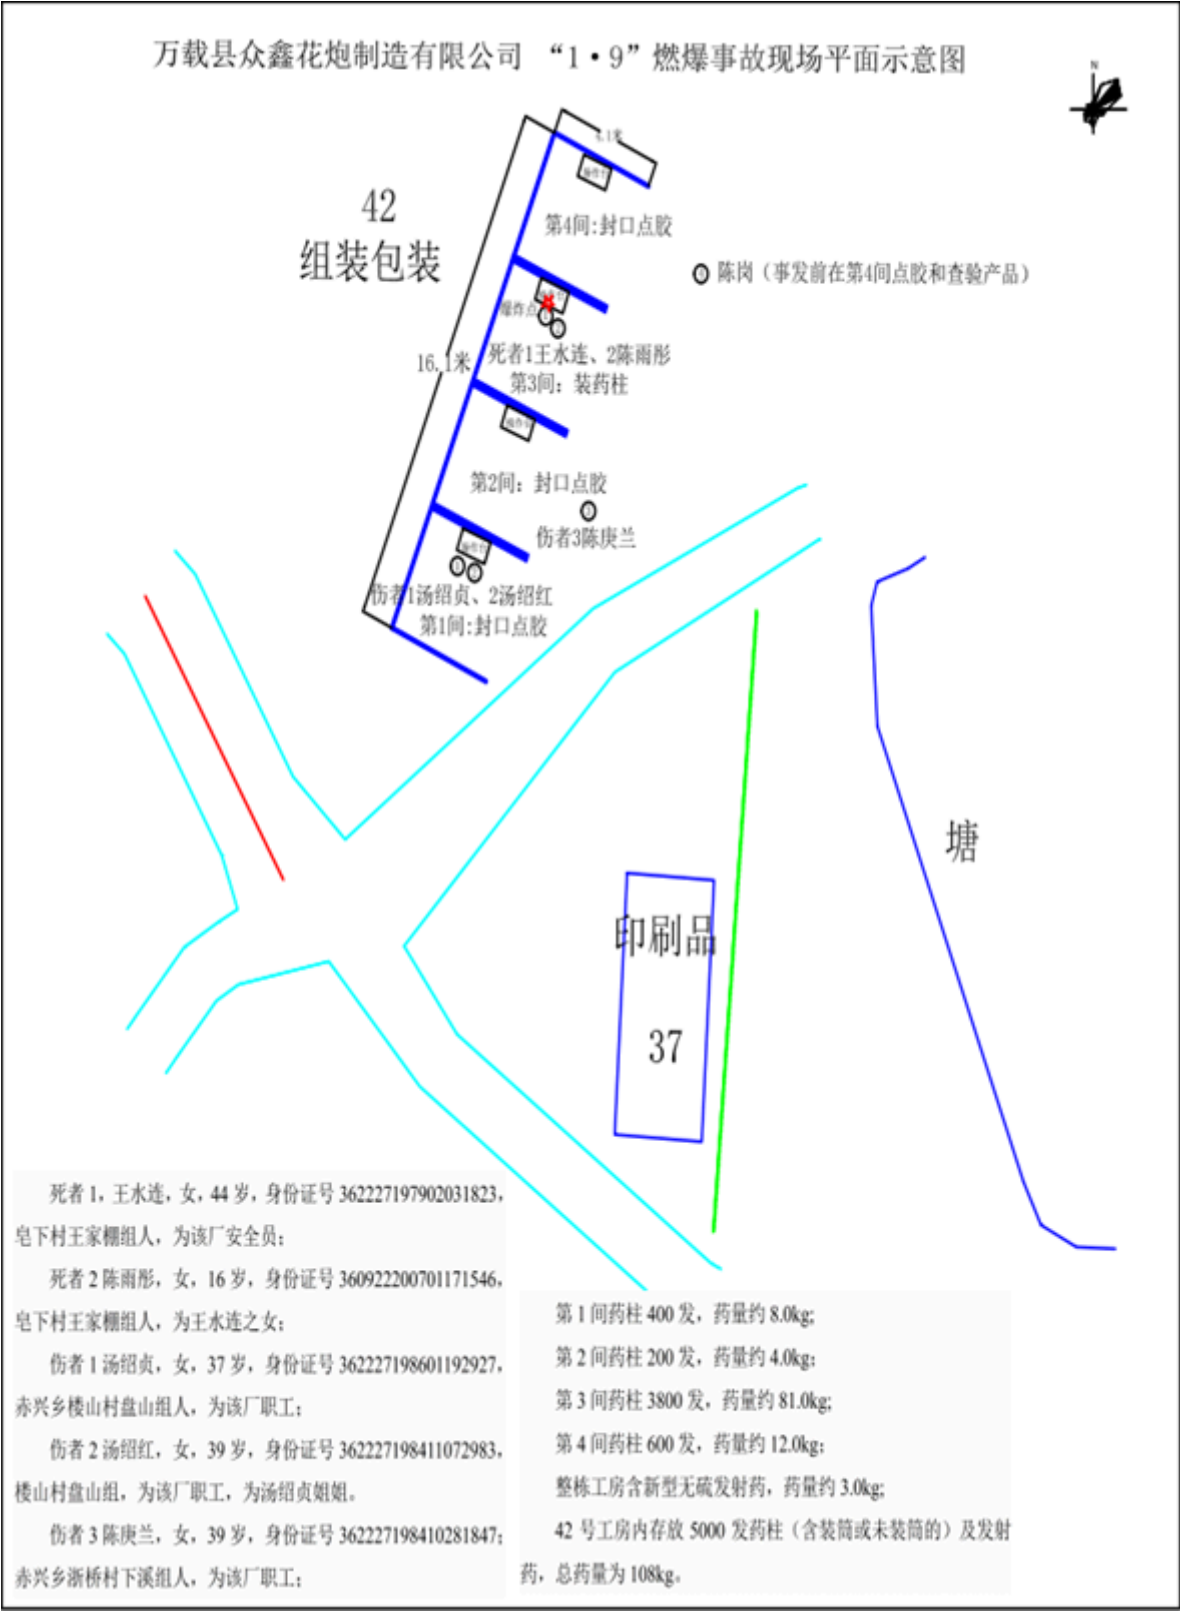
图6 万载县众鑫花炮制造有限公司“1·9”燃爆事故现场平面示意图

事故造成42号工房全部倒塌，在42号工房第三间工房内形成一个炸坑（直径1.02m，深0.41m），周边37号、38号、43号、44号工房部分墙体或屋顶受损（详见图6、图7）。
