# 宣化区银道梁矿业有限责任公司

## “9·30”“11·10”一般瞒报事故

### 调查报告

2020年9月30日12时许、11月10日16时许，宣化区银道梁矿业有限责任公司在南风井组织非法生产过程中，740m中段4#采场北侧天井发生1起高处坠落事故、740m中段4#采场距南侧天井第四联络巷约20m处发生1起冒顶事故，分别造成1人、2人死亡，直接经济损失154万元、305万元。

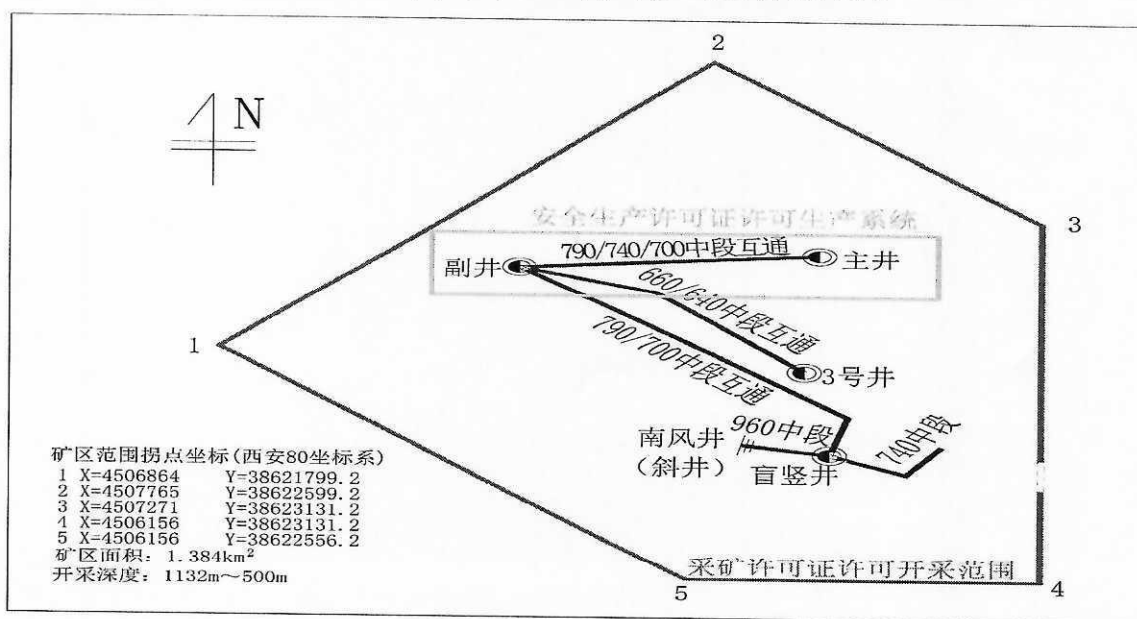
图 1.1 主要井巷工程与许可范围

2018年技改设计、批复和验收的生产系统均不包括3#井和南风井（见图1.1）。因此，银道梁公司在3#井和南风井组织的生产建设行为均为非法生产建设行为。2014年技改项目的安全设施设计未到原宣化县安监局进行备案，现宣化区应急管理局和原宣化县安监局一直未将3#井和南风井纳入监管范围。

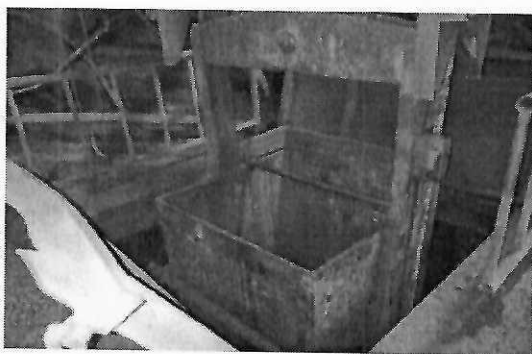
斜井井口地表设置绞车房，配备 JT-0.8 型带式制动提升绞车，斜井开拓至 960m，未设置“一坡三挡”<sup>①</sup>，人行道无扶手<sup>②</sup>，井口无防洪设施<sup>③</sup>；盲竖井由 960m 开拓至 740m。盲竖井井口 10m 处绞车硐室安装有 JTK-1.2 带式制动矿用提升绞车，井筒配有箕斗（见图 1.4）、卸矿槽（见图 1.5）和矿岩转运设施等（见图 1.7-1.9）。斜井、盲竖井提升设备均为淘汰设备<sup>④</sup>。斜井提升设备为 JT-0.8 型带式制动提升绞车（图 1.10）、盲竖井提升设备为 JTK-1.2 带式制动矿用提升绞车（图 1.11）、运输为农用三轮车，均为国家明令禁止使用的淘汰落后设备。人员步行上下南风井，人行道无扶手、无台阶，斜井未设“一坡三挡”，不符合安全规程规定的行人标准。盲竖井提升箕斗用于运送人员不符合规程规定。

图1.4盲竖井井口及提矿箕斗

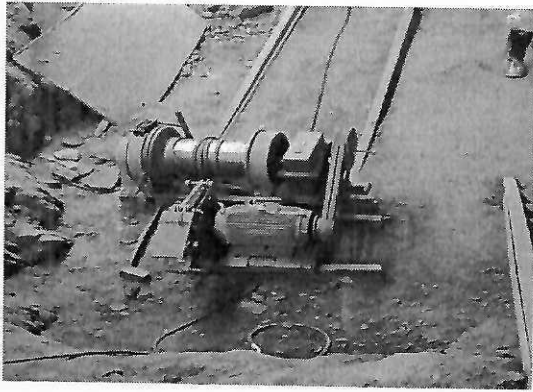
图 1.6 盲竖井井口的卷扬机

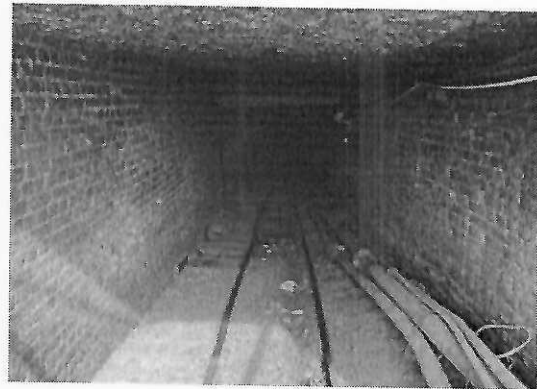
图 1.9 南风井斜井井口图

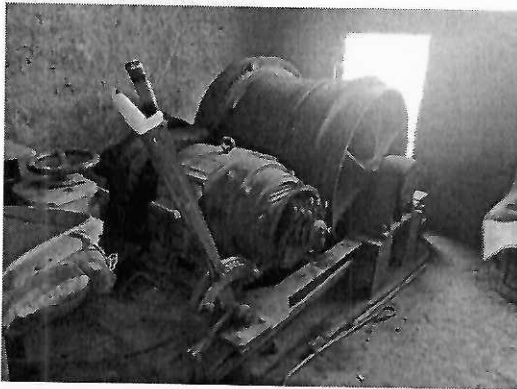
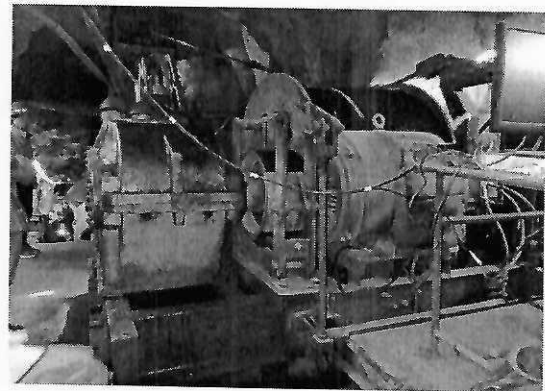
图 1.10 南风井 JT-0.8 型提升绞车（带式制动）图 1.11 南风井盲竖井 JTK-1.2 型提升绞车

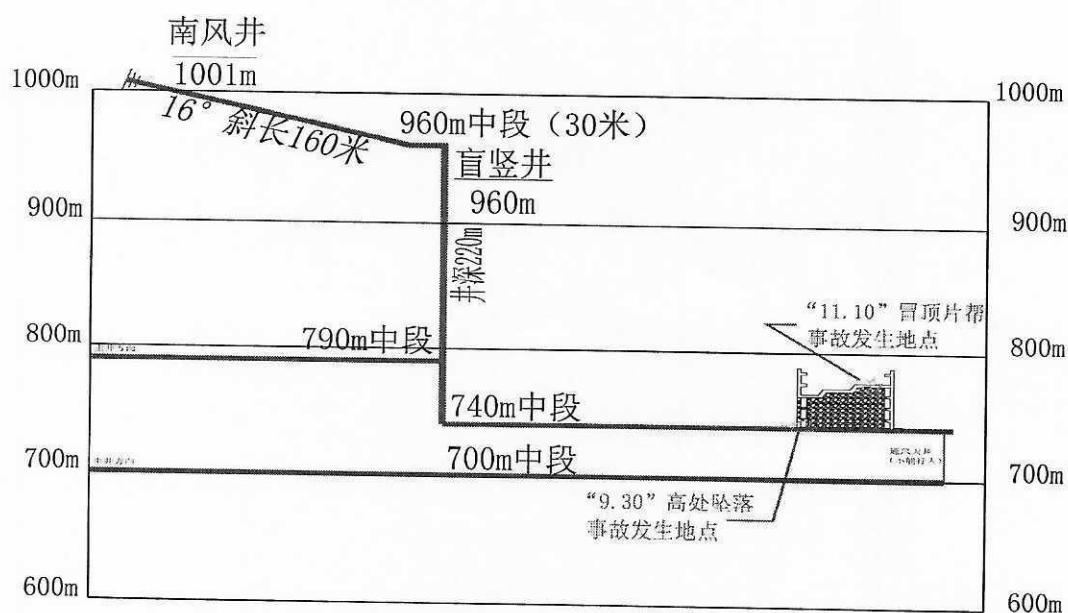
据查，盲竖井 740m 中段井底车场经运输巷向东南 200 多米到达 4<sup>#</sup>采场北侧天井下口，为“9·30”事故发生地点，亦即遇险人员坠落点；经天井向上进入 4<sup>#</sup>采场内、距南侧天井第四联络巷约 20m 处，为“11·10”事故发生区域。（见图 1.12）

图 1.12 “9·30”“11·10”事故现场位置图

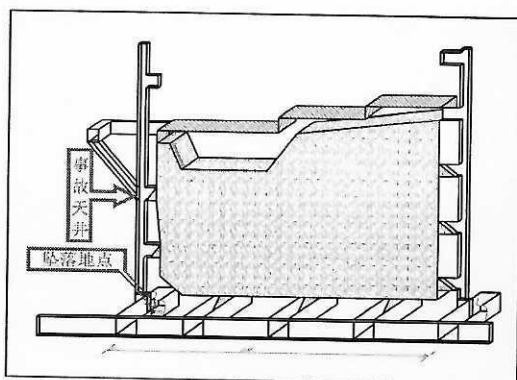
9月30日12时许，在4<sup>#</sup>采场北侧天井下方口运输巷拐角处等候李兴伍的郭成兵、万克林发现其久等未到，郭成兵遂过去查看。刚走近天井下方，发现李兴伍仰面躺在运输巷内，头部流血，就一边招呼万克林过来，一边用毛巾对其头部简单包扎，这时李兴伍还有微弱呼吸。万克林赶来一起施救，几分钟后李兴伍便停止了呼吸。（见图2.1、图2.2）

图2.1 “9·30”现场示意图

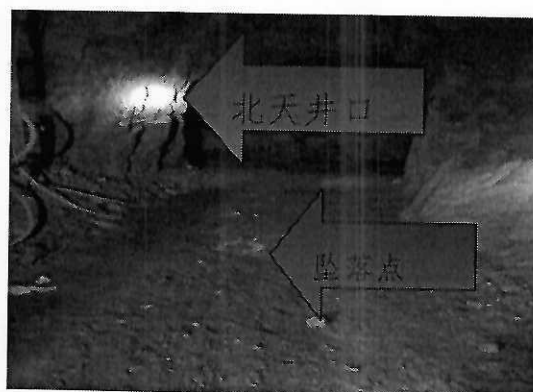
图2.2 李兴伍坠落点

11时30分左右，李兴伍在4<sup>#</sup>采场北侧天井下口附近拐角处两次引爆均未成功后，再次爬上天井检查起爆线路。因天井梯子、照明等设施设备条件简陋，在检查起爆线路时不慎滑落坠地。

凿岩工李兴伍冒险爬上天井检查起爆线路时，不慎从 740m 中断 4<sup>#</sup>采场北侧天井高处滑落坠地。

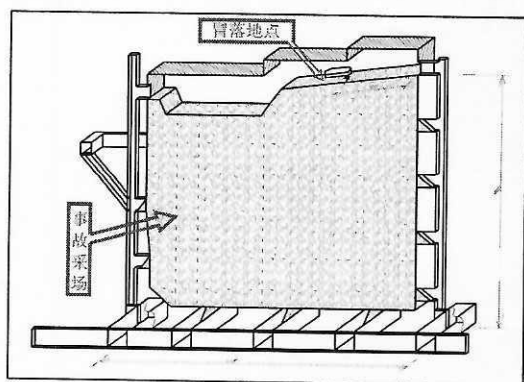
11月10日16时许，在740m中段运输巷破大块的乔功明听到4<sup>#</sup>采场方向传来“轰隆”声，随即与张德平从南侧天井上到采场查看，发现郭成兵、万克林成“T”字型倒在采场内距天井约20m的矿石堆上。2人身上散有碎矿石，掉落在附近的头灯亮着；郭成兵双手抱着凿岩机气腿仰躺着，头盖骨及大部分面部已无；万克林趴着，后颅缺失，一条腿被一块0.5m见方的矿石压着，紧挨万克林有一块大约 $3 \times 1.5 \times 0.5\text{m}^3$ 的不规则矿岩和一个破损的安全帽。（见图2.3、图2.4）

图 2.3“11·10”现场示意图

11月10日下午，在4<sup>#</sup>采场中间位置，郭成兵、万克林2人相互配合进行凿岩作业。事发时，顶部不稳定矿岩受外力作用突然冒落，2人头部被大块矿石和碎矿石直接砸中后倒地。

凿岩工万克林、郭成兵冒险进入采场凿岩作业，被740m中断 4<sup>#</sup>采场冒落的矿石砸中。

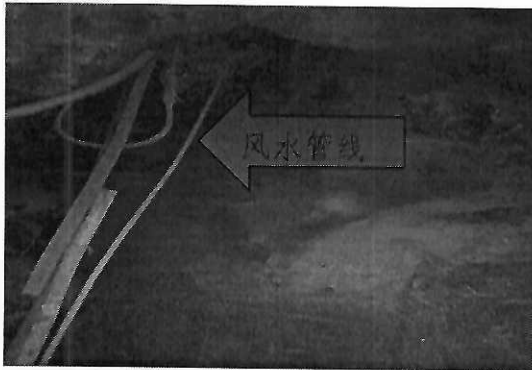
经过长时间无设计采矿，造成采场局部与天井直接连通，北侧天井内形成的行人安全隐患未及时处理，北侧天井已有掉碴现象；“9·30”事故后继续生产，该天井再次与采场连通，崩落的矿石将天井堵死。天井内无照明设施。经查，事发时段下井携

带三合一气体监测仪未出现过报警，天井内氧气含量达标，可排除空气质量影响因素。（如图 4.3、图 4.4 所示）

图 4.3 天井内风水管线

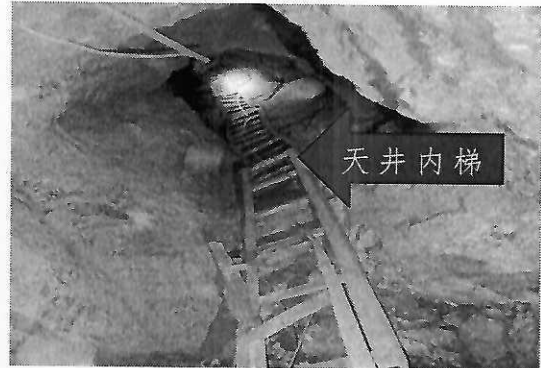
图 4.4 南侧天井
