宣城现代服务业产业园浙江正然建设有限公司“2.14”高处坠落一般事故调查报告

宣城现代服务产业园区汇通广场项目

“2.14”高处坠落事故调查调查组

2023年4月7日

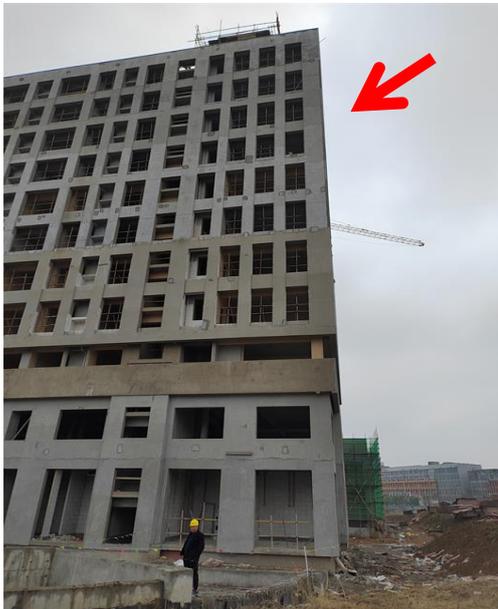
（图示一）

汇通广场项目一号楼建筑高度为 42.4m，事故发生在 8 层西侧第一个窗洞口（图示一），距地面高度 25.4m，8 层层高为 3.4m；窗洞口高度 2.4m，宽度 1.3m，窗下口距地面楼板 38cm。施工现场靠近窗口平行放置一条自制的木凳，规格尺寸为长 1.9m、宽 0.3m、高 0.83m。沿西侧窗口内墙 1.05m 高度设置一根防护栏杆，材质为 $\text{O}48\text{mm}$ 壁厚 3mm 的钢管，一端套在一根钉在墙上外露 6cm 的 $\text{O}4\text{mm}$ 的铁钉上，一端架在钉在墙上 $\text{O}4\text{mm}$ 的铁钉上并用细铁丝绑扎固定，现场套在钢管上的铁钉向下弯曲，钢管一端脱落在楼面上。（见图示一至图示七）

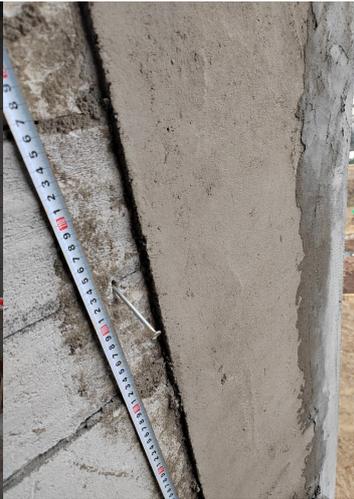
(图 示 四)

①第一个窗户钢管脱落在靠南一侧，且钉在墙上铁钉垂直向下弯曲，第二个窗户钢管未脱落；(图示四、图示十五)

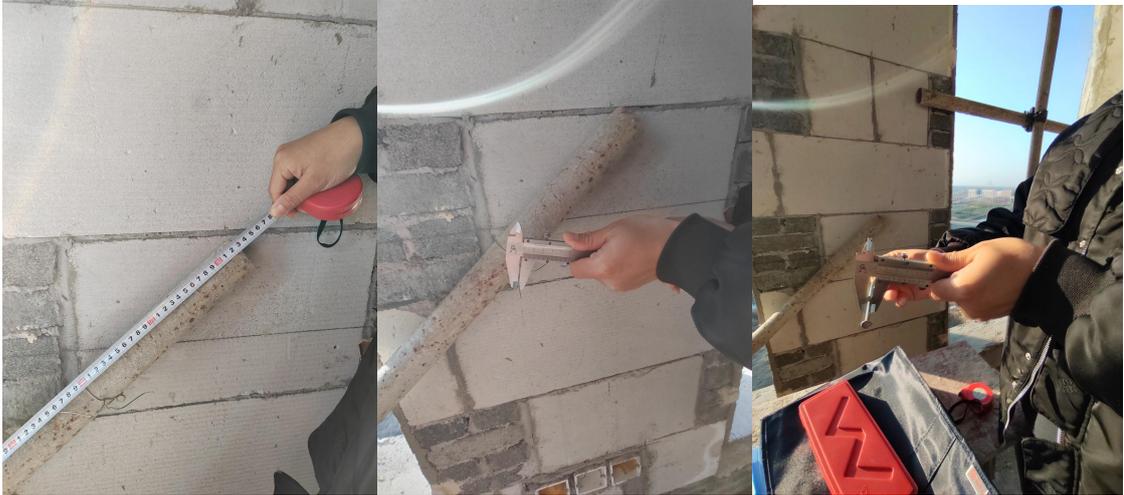
（图示八）

①现场防护栏杆设置在距楼地面 1.05m 高度，仅搭设一根，材质为 $\varnothing 48\text{mm}$ 壁厚 3mm 的钢管，长度为 1.83m (图 示 八)。

②固定方式：防护栏杆一端采用套在一根钉在墙上外露 6cm 的 $\text{O}4\text{mm}$ 的铁钉上，一端架在钉在墙上 $\text{O}4\text{mm}$ 的铁钉上并用细铁丝（ $\text{O}1.6\text{mm}$ ）绑扎固定（图示九、图示十）。

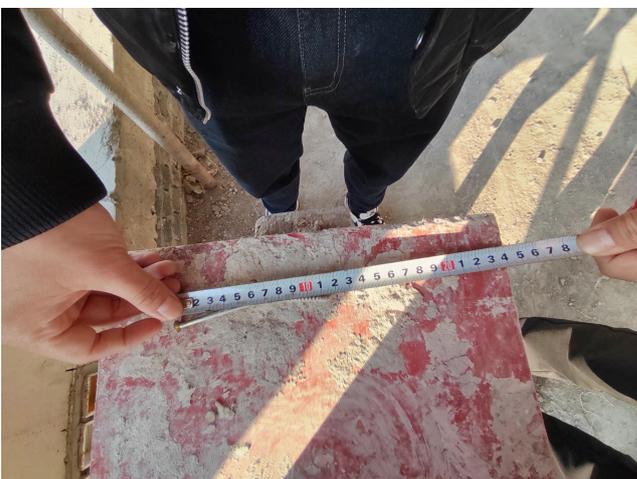
(图示十一)

③铁钉为固定保温层材料所用的塑料锚栓专用钉，长度 11.5cm， $\text{O}4\text{mm}$ ，外露 6cm。经现场测试，在钉入墙体 5cm，外露部分端部受力 14 公斤，就发生弯曲变形，防护栏杆一端采用固定在一根钉在墙上外露 6cm 的 $\text{O}4\text{mm}$ 的铁钉上，不能满足《建筑施工高处作业安全技术规范》4.3.4 条规定的“防护栏杆的立杆和横杆的设置、固定及连接，应确保防护栏杆在上下横杆和立杆任何部位处，均能承受任何方向 1kN 的外力作用”。（图示十一、图示十二）

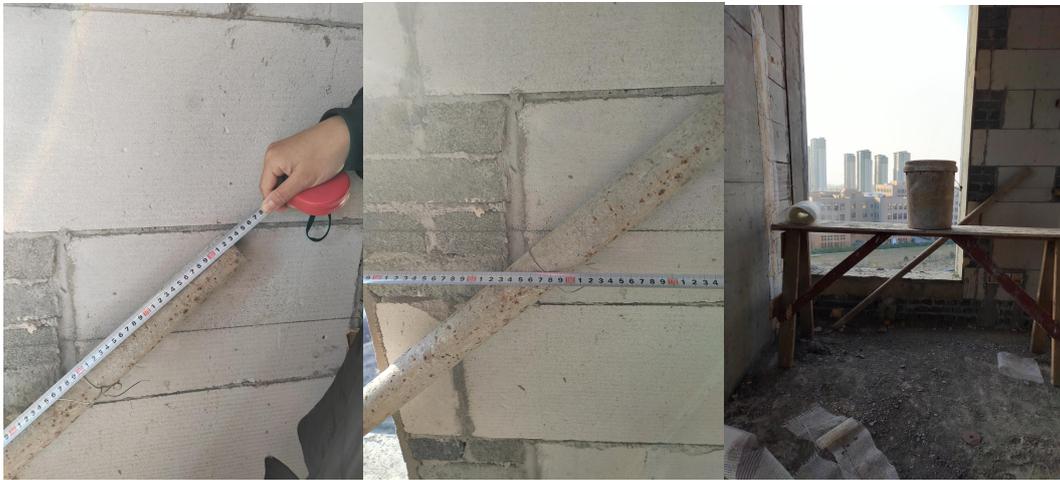
(图示十三)

④现场经勘查测量，第一个窗口防护栏杆靠南侧一端脱落，另一端仍然用铁丝固定在铁钉上。脱落钢管自另一固定位置到管端的长度为 1.6m，与到脱落点长度一致，无明显位移，因此推定钢管脱落原因是因受外力作用在钢管上致使铁钉弯曲滑脱造成的。(图示十三、图示十四、图示十五)

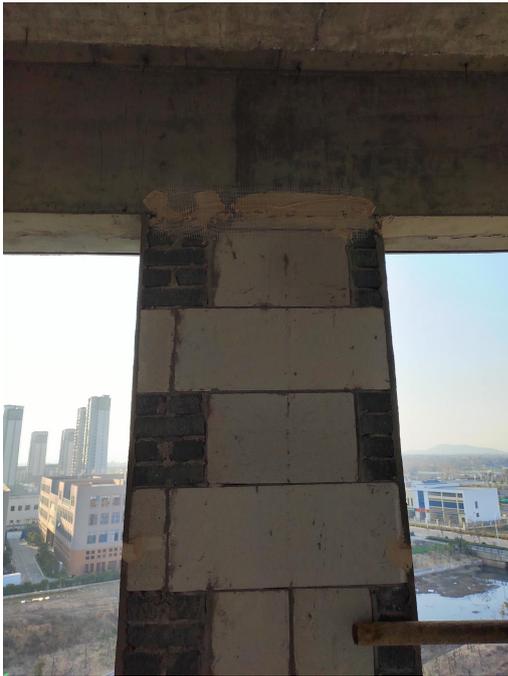
（图示十六）

②第一个与第二个窗户之间墙体上的玻纤网已经固定了，木凳放置在第一个窗口，平行距墙体 34cm, 人体不易通过，木凳上放有作业用的灰浆桶和玻纤网格布；(图示十六、十七)

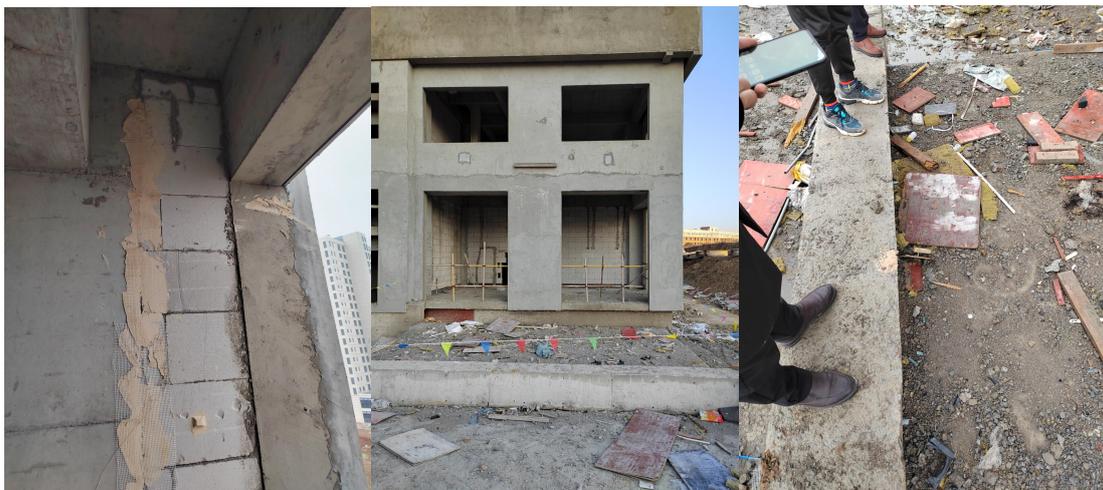
（图示十八）

③南侧墙体上下部玻纤网已经固定好，2.7m 以上部位有玻纤网固定痕迹，且靠窗框上部南侧留有固定玻纤网用的灰浆，有

向外滑擦的痕迹；（图示十八）

④遇难者坠落在第一扇窗户下向西北约 3.8m 处，作业抹灰刀同遇难者坠落地点在一起，坠落处及抹灰刀上留有灰浆。（图示十九、图示二十）
