## 宿州埇桥“3·2”较大道路交通事故调查报告

2023年3月2日2时50分许，埇桥区G344国道大泽乡镇路段发生一起较大道路交通事故，一辆轿车与重型半挂牵引车发生碰撞，造成3人死亡，直接经济损失324.99万元。

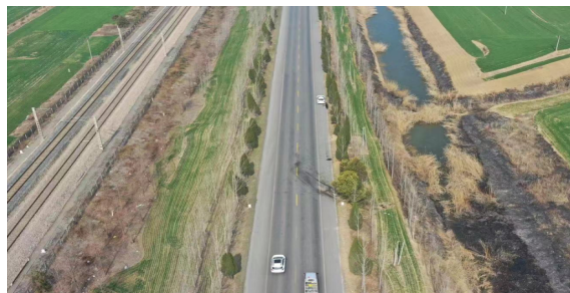
1.道路基本情况。事发地点位于G344国道K435+000处，公路等级二级，道路呈东南-西北走向，东南往固镇县方向，西北往宿州市区方向。沥青混凝土路面，道路等级为二级公路，设计行车速度80km/h，路基宽15.00m，路面宽12.00m，双向两车道，横断面布置为：1.50m土路肩+2.25m硬路肩+2×3.75m行车道+2.25m硬路肩+1.50m土路肩；道路中心划设黄色虚线，两侧划设白色机非分道线，无路灯照明；现场线形顺直，视线良好，交通安全设施齐全。

图1 现场道路情况航拍图

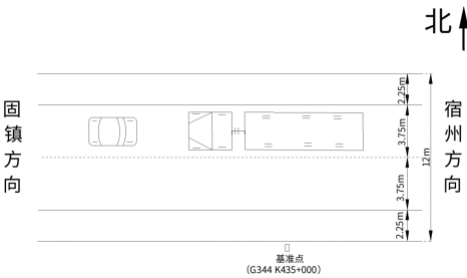
苏NCR719号小型轿车与豫HN2259（豫N70U1挂）号重型仓栅式半挂货车在G344国道由固镇县向宿州市区方向行驶至K435+000处会车时（图2），两车发生迎面碰撞（图3）；碰撞时苏NCR719号小型轿车处于越线行驶状态，两车碰撞的位置在豫HN2259（豫N70U1挂）号重型仓栅式半挂货车行驶的车道内。

图2 事故发生前现场示意图

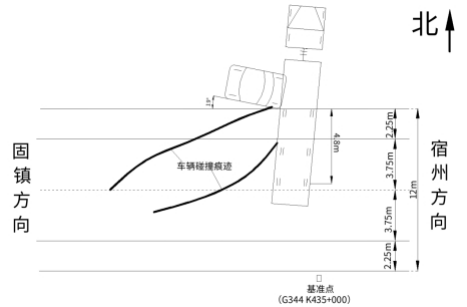
苏NCR719号小型轿车：车体主体颜色为黑色，前保险杠外饰碰撞脱落，部分断裂缺损，中网、左右前照灯、发动机舱盖、左前翼子板等碰撞脱落，前挡风玻璃碰撞破碎，车顶缺失，发动机舱内诸多部件碰撞损坏；左纵梁前部碰撞后移变形；左前轮碰撞脱落，左前悬挂脱落；左后车门碰撞后移，其外蒙皮见黑色表漆减层伴粘附红色漆片的碰刮痕迹；主副驾驶座椅碰撞后移，仪表台、转向盘等脱落；后保险杠脱落，后防护杠、行李舱后部右侧等处见向前凹陷变形痕迹；左前车门碰撞脱落、变形，其外蒙皮可见黑色表漆减层伴红色加层痕迹。

豫HN2259（豫N70U1挂）号重型仓栅式半挂货车：车身主体颜色为红色；前保险杠、前下部防护装置碰撞脱落，中网左侧碰撞断裂缺损；散热器水箱碰撞后移变形并破损，局部可见黑色加层的碰撞痕迹，散热器水箱前方夹杂一只破裂的轿车后视镜外壳，其外层表漆部分减层伴红色加层；左前悬挂钢板弹簧下侧面见由前向后、黑色加层的碰擦痕迹；左纵梁前部见散落的玻璃碎片和轿车前照灯外壳碎片，左纵梁前部碰撞向左弯折；驾驶室右前部及挂车车厢右前部见粘附树皮的碰撞痕迹；驾驶室左前部及挂车车厢左前部见粘附树皮的碰撞痕迹；挂车左侧防护装置脱落，该防护装置前部见碰撞凹陷变形痕迹，淋水器前部外侧见凹陷变形痕迹和黑色加层痕迹。

图3 事故发生后现场示意图
