## 宿州市皖神面制品有限公司“2.17”高处坠落事故调查报告

## （二）事故现场基本情况

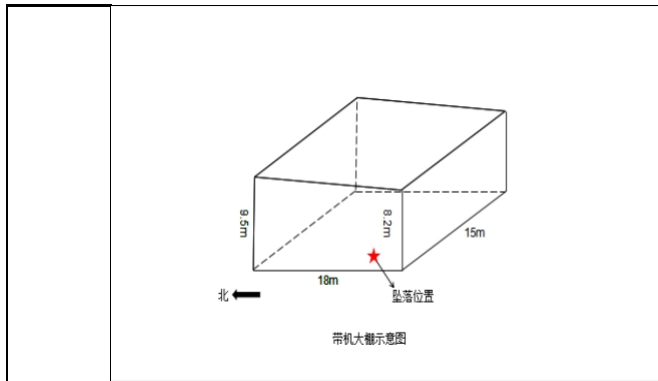
事故发生在皖神公司污水处理厂，该厂带机大棚因棚顶檩条锈蚀严重需进行拆除更换。带机大棚东西宽约15米，南北长约18米，南侧高度约8.2米，北侧高度约9.5米，面积约270平方米。大棚屋面为钢结构檩条，上覆玻璃钢瓦，此次事故发生于带机大棚更换棚顶施工过程中。

- 1.张\*安全意识淡薄，带机大棚屋面锈蚀严重，高处作业时冒险从吊篮跨出站在屋面，因承重力不足，屋面破裂，致其坠落，造成身体受伤，是事故发生的直接原因之一。
- 2.张\*佩戴的安全带存在较大安全隐患，在张\*坠落过程中断裂，导致张\*直接坠落地面受伤，经抢救无效死亡，是事故发生的直接原因之二。
