# 寮步镇 2022 年 “7·25” 一般触电事故 调查报告

寮步镇 2022 年 “7·25” 一般触电事故调查组  
2022 年 9 月

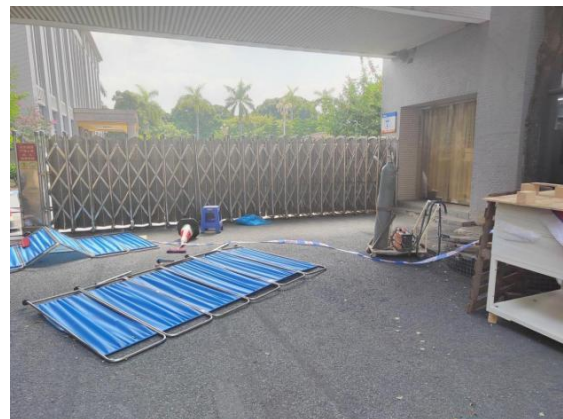
图-2 事发现场7号门内侧情况  
（事故现场）

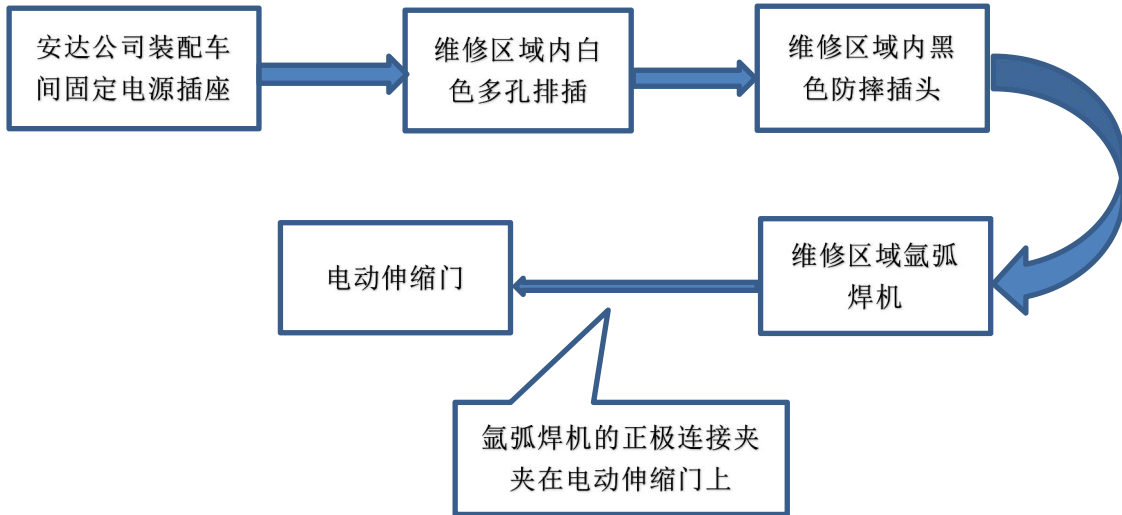
事故现场遗留有氩弧焊机、压缩氩气瓶，白色多孔排插和黑色防摔插座各一条。经查，事故现场电源连接线的顺序为：（1）白色多孔排插的电源插头插在安达公司装配车间的一固定插座上；（2）黑色防摔插座的电源插头插在白色多孔排插上；（3）贺峻峰电焊使用的电源插头插在黑色防摔插头上；（4）焊接过程中，氩弧焊机的正极连接夹夹在电动伸缩门上。相关情况见下列示图（图-4、图-5、图-6）：

图-4 焊接维修工艺电源流程示意图

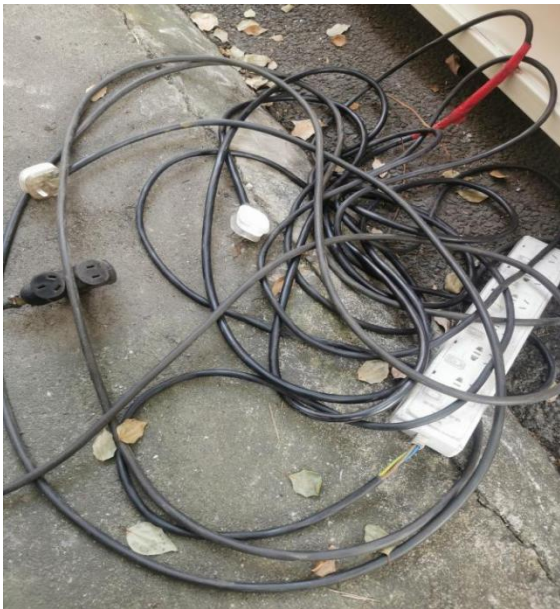
图-5 事故现场使用的电源线路

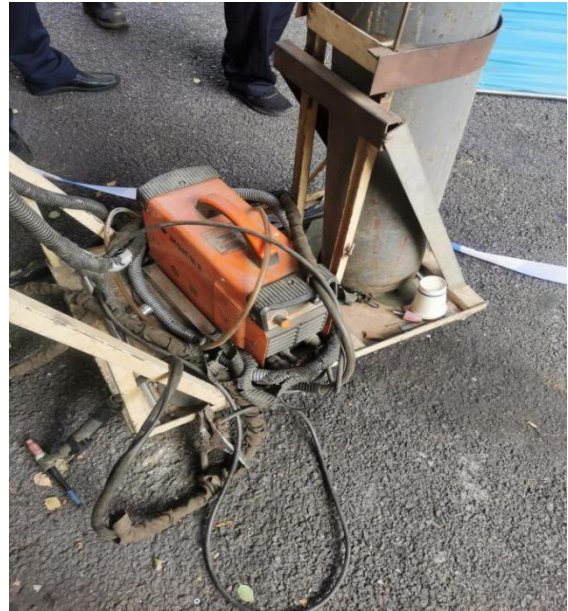
图-6 涉事氩弧焊机

贺峻峰使用的焊接设备（图-11）包括：氩气瓶、逆变式直流钨极氩弧焊机〔型号：TIG250S（W127）〕及电源线、氩弧焊机正极连接夹、气管和焊枪。氩弧焊机外观陈旧，进电线套管外层表皮脱落，电线裸露，外壳进出线二端有灰尘，事发时氩弧焊机放置在电动伸缩门内侧靠中间位置。

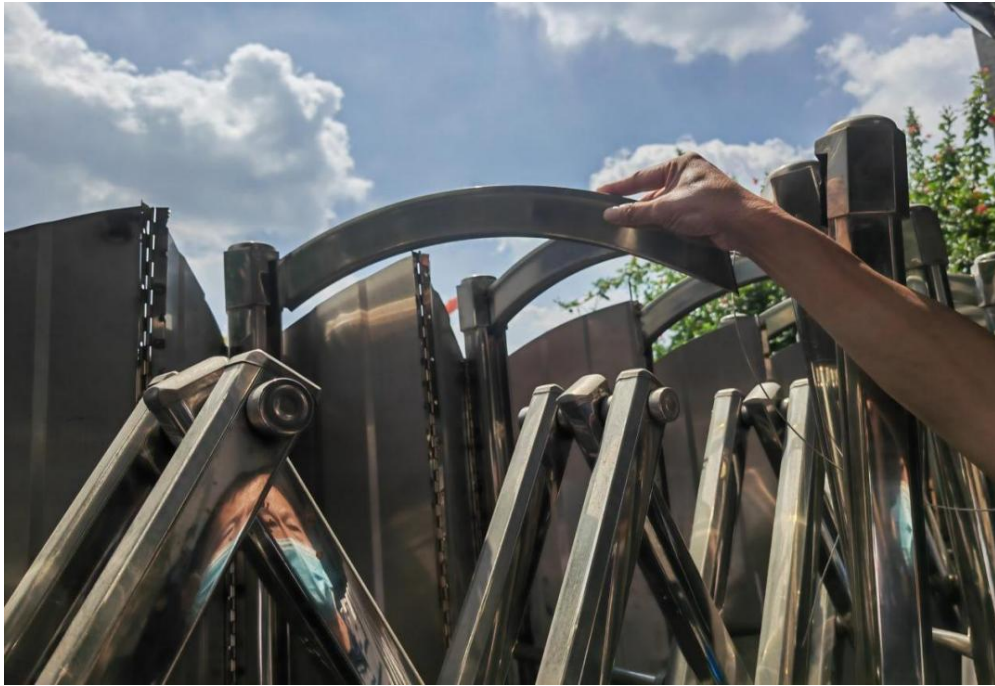
现场勘察发现电动伸缩门第10条立柱（从上图左侧算起）顶部月牙形横杆脱落（见图-8），第11条立柱与月牙形横杆结合处焊接过的痕迹（见图-9）。

图-8 电动伸缩门第 10 条立柱上的月牙形横杆已脱落

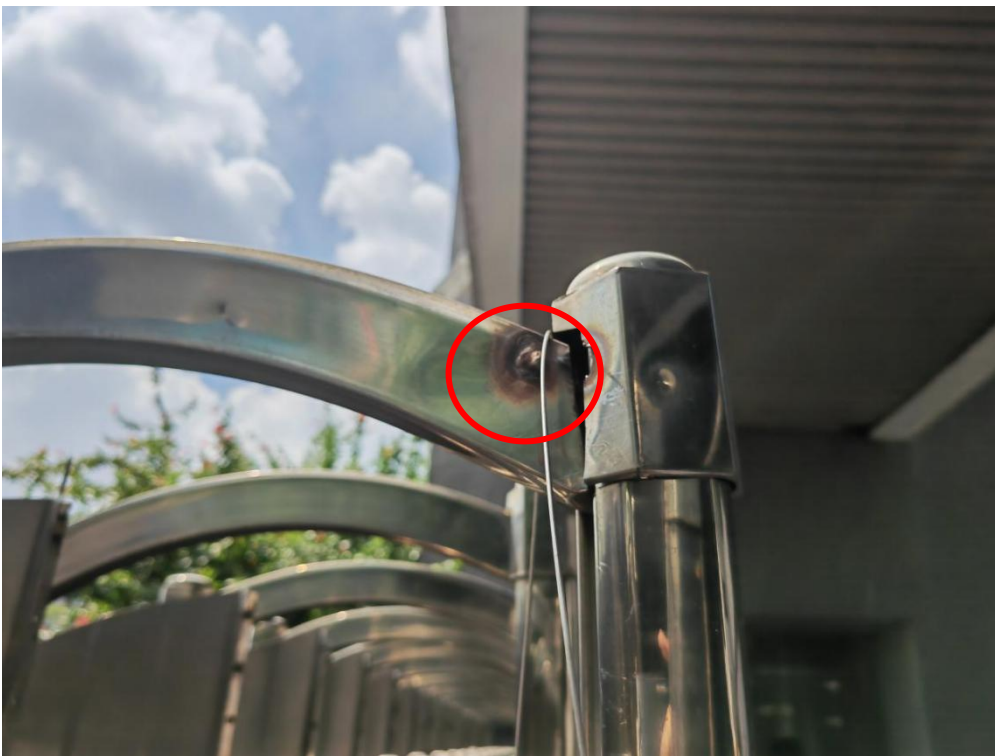
图-9 电动伸缩门焊接痕迹和焊条

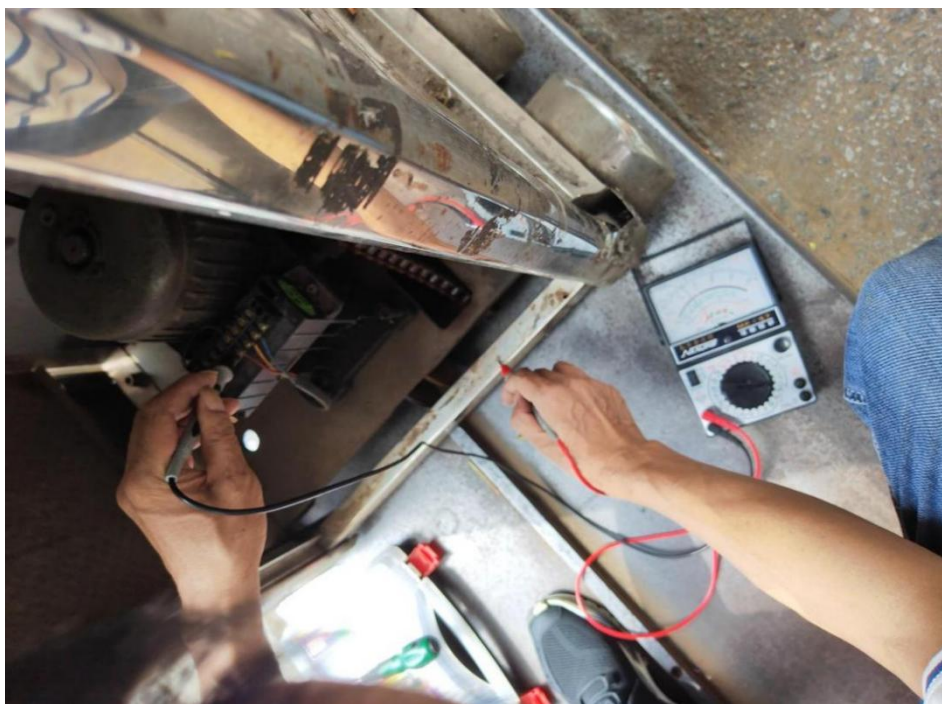
经事故调查组联合专家现场勘查，电动伸缩门的电源接线路基本完好，不存在破损情况，经万用表测定，电动伸缩门没有漏电（见图-10）。

图-10 现场测定电动伸缩门没有漏电

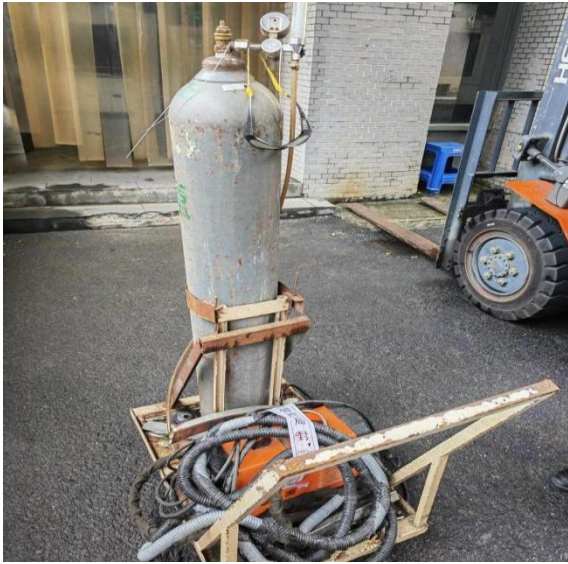
图-11 贺峻峰使用的焊接设备

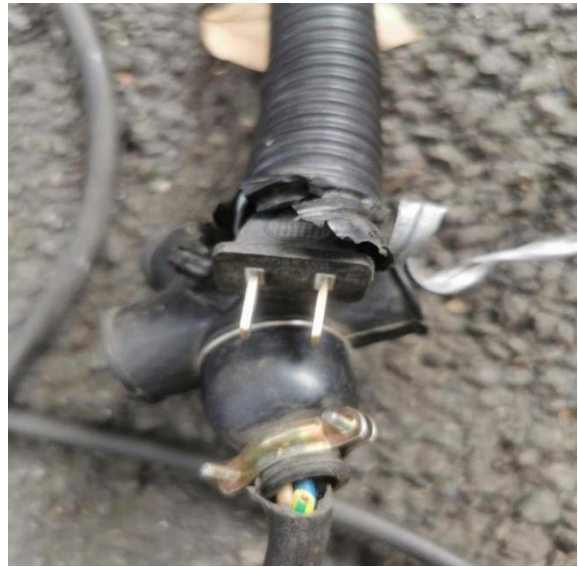
经查，黑色防摔插头为电焊机的电源线路（属电气装置的一部分），未接地线（见图-12），不符合《电气装置安装工程接地装置施工及验收规范》（GB50169-2016）的有关规定<sup>3</sup>。焊机的接线电路没有设置隔离开关、漏电保护等安全装置，不符合《通用用电设备配电设计规范》（GB50055-2011）的有关规定<sup>4</sup>。

图-12 黑色防摔插座插口未接地线

**（一）佳博公司应深刻吸取事故教训，切实落实好各项安全生产工作。**一是严格落实“园8条”的安全生产工作要求，明确自身工作职责，强化对承租企业的安全生产管理，依法对厂区内的安全生产工作履行统一协调、管理职责，定期开展安全检查，消除事故隐患。**二是**严格落实企业主要负责人职责，严格落实企业安全生产主体责任和全员安全生产责任制，加强作业现场安全管理工作，及时发现消除事故隐患。应对厂区用电场所和设备全面开展用电安全隐患排查治理工作，保障电气设备具有足够的绝缘电阻、介质强度、保护接零和接地等性能。**三是**强化安全生产教育培训和临时作业过程管理，切实提高从业人员的安全意识和应急处置能力。公司电气设备的运行、调试、检维修，临时用电、焊接、登高等作业，切实落实危险审批和监护制度，必须开展作业人员资格审核，落实安全技术交底和培训，作业前对相关设施设备进行全面严格的安全检查，尤其对氩弧焊机等Ⅰ类设备电气设备，应确保其金属外壳、底座有可靠的接地，配套使用符合用电安全标准的剩余电流保护装置（漏电保护装置）。**四是**强化特

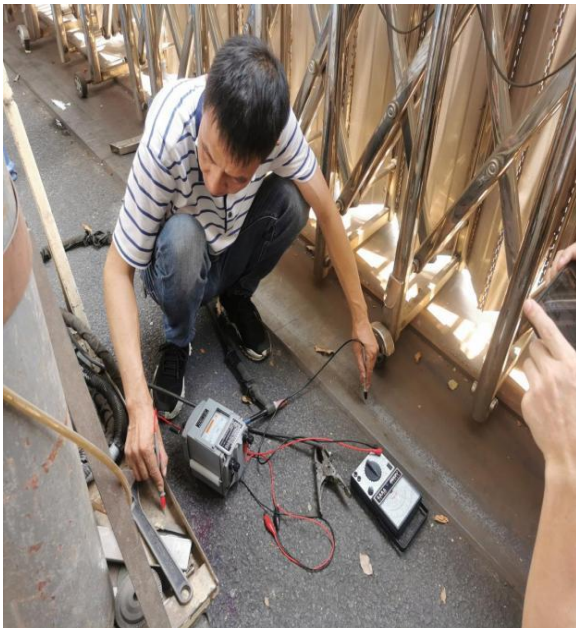
经检测，通电状态下氩弧焊机外壳带电。具体情况是：氩弧焊机通电不开机，检测到氩弧焊机有对地电压 65V；氩弧焊机通电并开机，检测到氩弧焊机有对地电压 85V（见图-15、图-16）。

图-13 氩弧焊机通电对地电压检测

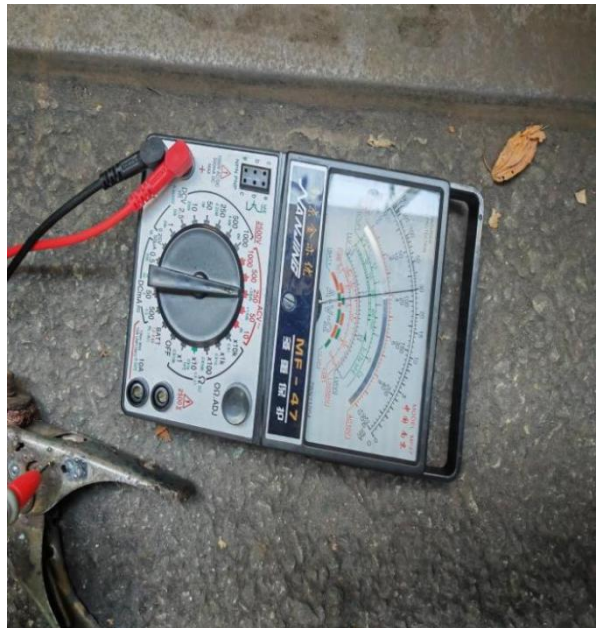
图-14 氩弧焊机通电存在地电压（85V）

贺峻峰在焊接厂区7号门的电动伸缩门时使用氩弧焊机，氩弧焊机因故障漏电，在通电后导致其相关的金属外壳和金属零部件带电，加上氩弧焊机的电源线路（黑色防摔插座）没有采取接

**（3）佳博公司。**一方面，强化企业主要负责人职责落实。鉴于胡适同时担任佳博公司、安达公司的主要负责人，在安全生产管理方面存在缺失，建议佳博公司免除胡适在其公司的主要负责人职务，并重新任命符合要求的主要负责人，确保安全生产主体责任有效落实；另一方面，要强化安全风险的排查管控。经事故调查组查明，本起事故的直接原因之一为：贺峻峰维修作业过程中使用“存在漏电，金属外壳和底座未接地线”的氩弧焊机触电身亡，建议佳博公司联合安达公司，委托设备供应商（生产商）或具备资质的第三方检测公司，对厂区内使用的电焊机进行全面的安全性能检测鉴定，重点检查焊机是否漏电、焊机金属外壳及底座是否接地线保护、焊机是否使用独立的漏电保护开关，及时消除触电等事故风险。

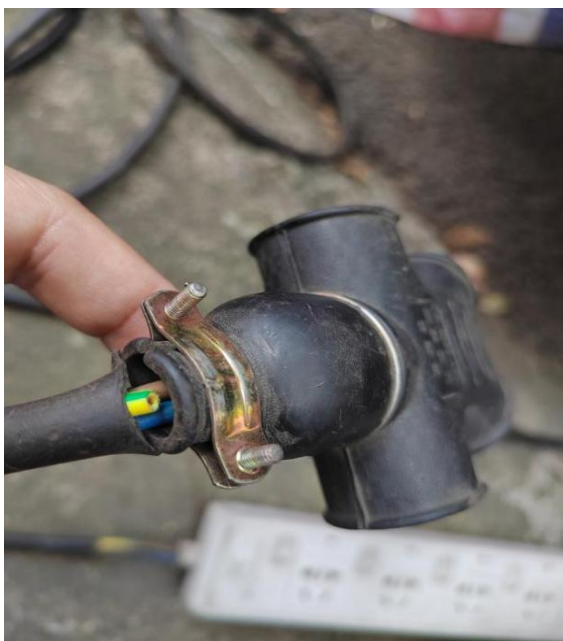
图-15 黑色防摔插座未接地线

经事故调查组和安全专家现场勘查：①连接氩弧焊机的黑色防摔插头整体绝缘符合要求，但未采取接地线的防护措施(图-15、图-17)；②氩弧焊机正极进线处破损，线芯裸漏(图-16)；③白色多孔排插整体绝缘和地线均符合安全要求(图-18)；④装配车间内的固定式插座接地性能良好，符合要求(图-19、图-20)。

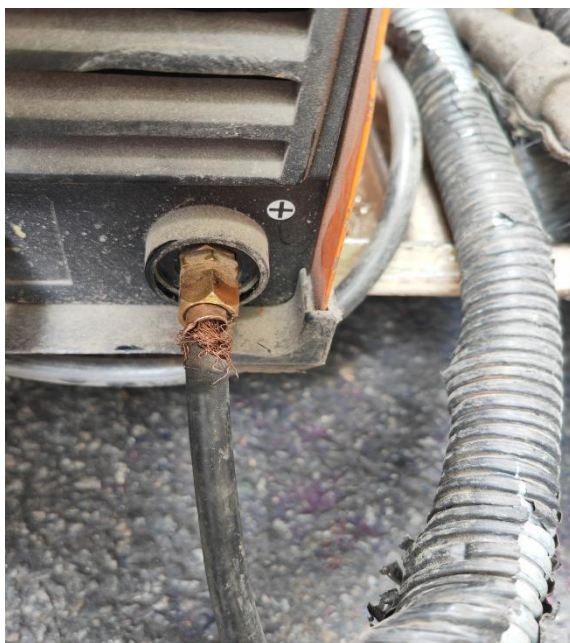
图-16 氩弧焊机正极进线处破损

现象；氩弧焊机通电后检测到外壳有对地电压，因此，可以确定：贺峻峰触电电源来自于通电状态氩弧焊机（该焊机正极进线处表皮破损，存在漏电风险）。根据东莞友华医院出具的《贺峻峰诊疗过程》，贺峻峰“双上肢可见部分皮肤青紫”“颈部可见灼伤口”，判定贺峻峰身体上半身或颈部触电，触电位置距心脏较近，触电电流对贺峻峰生命的威胁性较大。

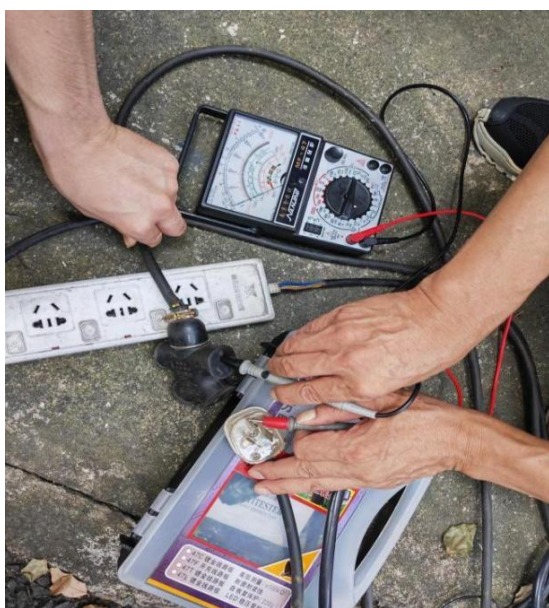
图-17 黑色插头地线检测

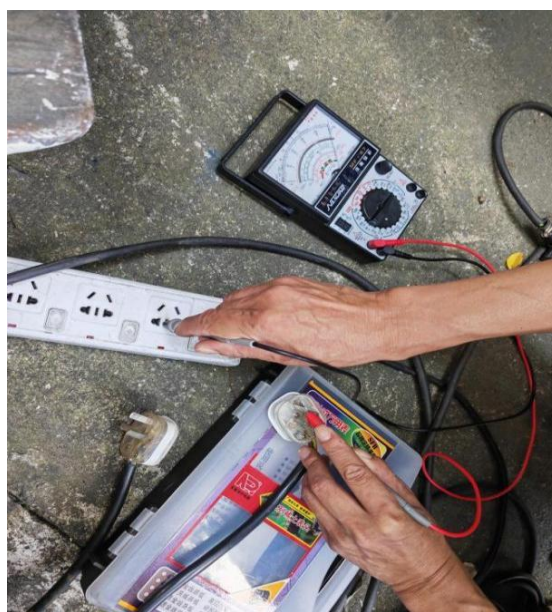
图-18 白色排插地线检测情况

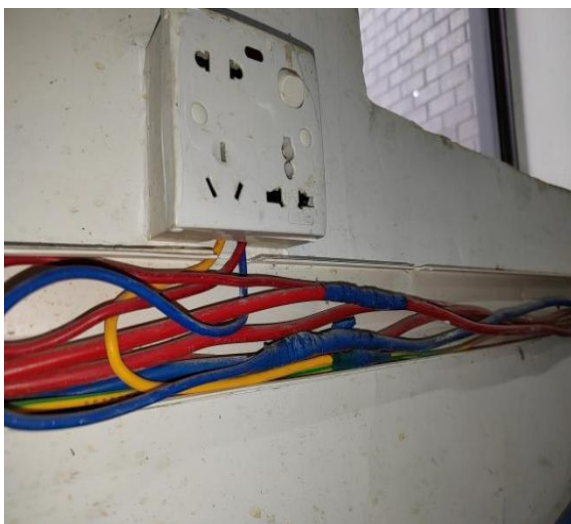
图-19 装备车间固定插座情况

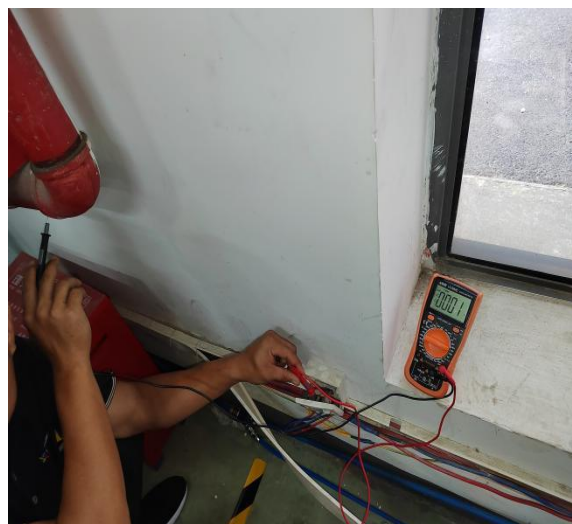
图-20 装备车间固定插座接地检测
