# 小汤山御汤山熙园 1-141 号别墅“4·1”一般 生产安全事故调查报告

2023 年 4 月 1 日 11 时 58 分许，在小汤山镇御汤山熙园 1-141 号别墅，作业人员进行下沉式花园挡土墙一侧填土时墙体倒塌，造成 1 人死亡，2 人受伤。

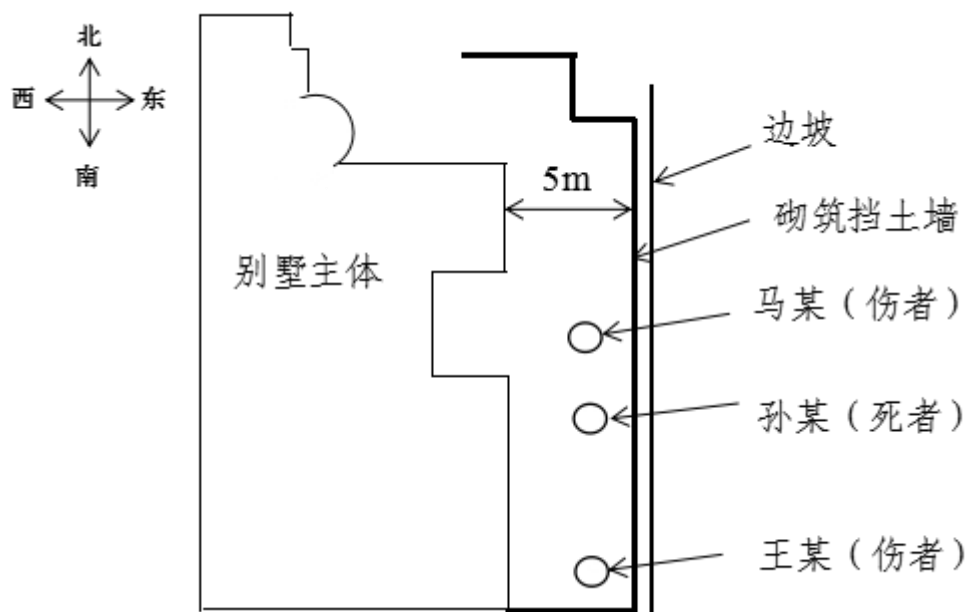
事故现场俯视平面图

倒塌挡土墙位于别墅下沉花园东侧，挡土墙在混泥土地面上直接砌筑实心砖，厚度24厘米单侧抹灰，高度2.8米、长度16米，两端有高度约1.2米的同材质、同厚度防水导墙相交。挡土墙外侧土边坡坡度约为0.1-0.15，挡土墙与边坡之间缝隙为20-30厘米。事发时孙某、马某、王某位置如下图所示：

挡土墙未分步砌筑与回填，未设置抗倾覆构造措施，砌筑完

成后在砂浆强度未达标的情况下即进行挡土墙背后填土作业，导致墙体倒塌，是事故发生的直接原因。

挡土墙为素砖砌墙体，未设置拉结筋、构造柱等构造措施。违反了 GB50003-2011《砌体结构工程设计规范》6.2.2 条款“墙体转角处和纵横墙交接处应设拉结钢筋，或采用焊接钢筋网片”、6.3.4 条款“填充墙端部应设置构造柱”的规定。

挡土墙未设置基础埋深，违反了 GB50330-2013《建筑边坡工程技术规范》11.3.5 条款“重力式挡土墙关于基础埋深不宜小于 0.5m”的规定。

高 2.8m 挡土墙一次砌筑到顶，违反了 DB11-945-2012《建设工程施工现场安全防护、场容卫生及消防保卫标准》2.2.14 条款“挡土墙一次砌筑不得超过 1.5m，达到相应强度后，方可进行下一次砌筑，回填应分步进行”的规定。

挡土墙砌筑完成即进行填土作业，未进行砌体砂浆强度检测，间隔时间过短砌体砂浆强度未达标，违反了 DB11/T1832.1-2021《建筑工程施工工艺规程 第 1 部分：地基基础工程》25.4.9 条款“砌体砂浆强度达到 75%以上方可进行墙背填筑”的规定。

综上所述，挡土墙砌筑时未设置基础、斜撑、拉结、构造柱等措施使挡土墙缺少抗滑移和抗倾覆的功能，同时在砌体砂浆强度未达标的情况下进行挡土墙背后填土，使挡土墙体受力发生倒
