# 山西吕梁永聚煤业有限公司办公楼 “11·16”重大火灾事故调查报告

山西省政府事故调查组

2024 年 4 月

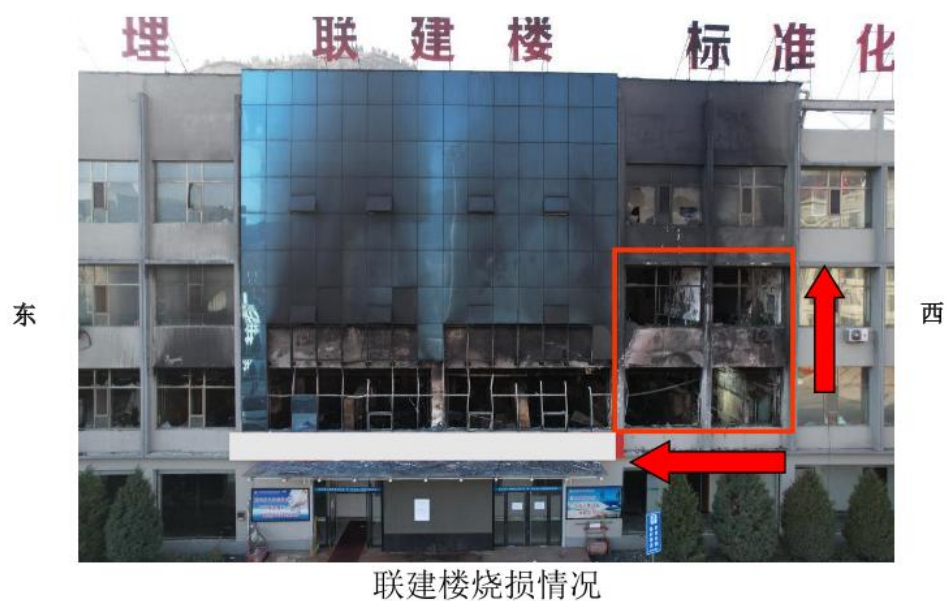
0625 号吊篮附近烧损情况

事故现场过火面积 900m<sup>2</sup>，其中二层浴室全部烧毁，大更衣区 0625 号电动吊篮附近区域对应顶部吊篮框架变形严重，地面瓷砖烧毁炸裂；三层、四层部分玻璃炸裂，有烟熏痕迹。死亡人员分布于二、四层，其中二层 21 名，四层 5 名。

综合调查询问、现场勘验、视频分析、实验验证以及技术鉴定，认定起火时间为 11 月 16 日 6 时 30 分许，火灾直接原因为二层井口浴室大更衣区 0625 号吊篮上方电机主供电线绝缘层与金属线卡接触部分破损短路，引燃下方吊篮内的可燃物所致。

一是起火区域吊篮电机供电线路未单独设负极，而是将顶部的吊篮支架作为负极使用，电机主供电线未穿管保护，利用金属线卡固定在负极支架上，造成了正负极仅有一层电线绝缘层相隔。二是电机主供电线与金属线卡在吊篮电机启动过程中发生机械震动摩擦，长期运行导线绝缘层破损导致短路，产生的电弧火花引燃吊篮包布及吊篮内放置物品。吊篮电机直流供电系统选用交流空气开关做保护，在断开直流电路时灭弧能力不足。

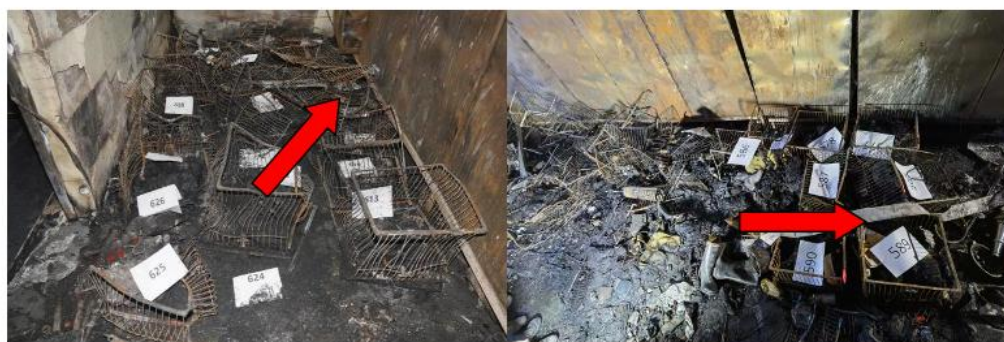
0625 号吊篮南侧烧损情况

一是火灾发生时，部分吊篮自锁装置启动，吊篮卡在金属框架上持续燃烧，进而引燃周边其它吊篮。二是吊篮所使用的包布、中隔板及底板均为易燃、可燃材料，吊篮及更衣柜内有大量衣物、鞋、雨衣、氧气自救器等易燃、可燃、助燃物品，火灾荷载大。

三是吊篮密集布置形成可燃物闷顶，热烟气层和楼板的高温辐射导致吊篮包布、氧气自救器塑料外壳、衣物等易燃、可燃材料加速分解，形成大面积快速燃烧。四是多个吊篮内的氧气自救器受高温后导致钢瓶内高压纯氧泄漏喷射，助长火势燃烧蔓延。五是建筑变形缝未按规定设置钢板及阻燃带，所填充的可燃物被引燃。
