# 山西吕梁永聚煤业有限公司办公楼 “11·16”重大火灾事故调查报告

山西省政府事故调查组

2024 年 4 月

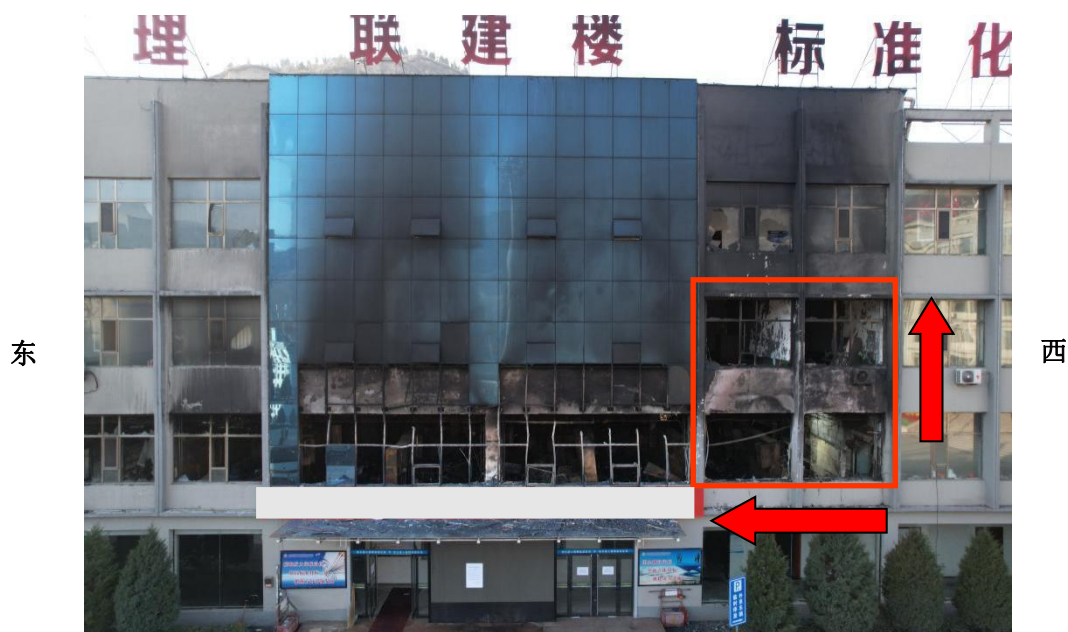
事故现场过火面积 900m<sup>2</sup>，其中二层浴室全部烧毁，大更衣区 0625 号电动吊篮附近区域对应顶部吊篮框架变形严重，地面瓷砖烧毁炸裂；三层、四层部分玻璃炸裂，有烟熏痕迹。死亡人员分布于二、四层，其中二层 21 名，四层 5 名。

联建楼烧损情况

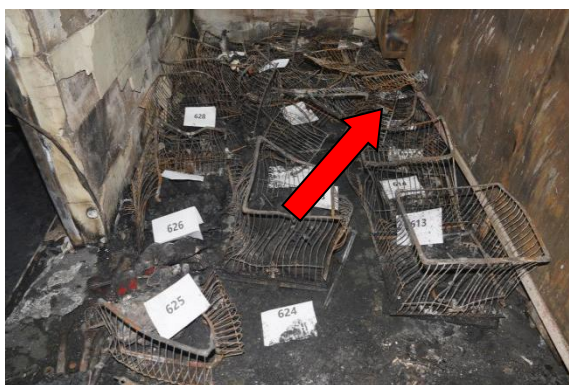
0625 号吊篮附近烧损情况

综合调查询问、现场勘验、视频分析、实验验证以及技术鉴定，认定起火时间为 11 月 16 日 6 时 30 分许，火灾直接原因为二层井口浴室大更衣区 0625 号吊篮上方电机主供电线绝缘层与金属线卡接触部分破损短路，引燃下方吊篮内的可燃物所致。

一是起火区域吊篮电机供电线路未单独设负极，而是将顶部的吊篮支架作为负极使用，电机主供电线未穿管保护，利用金属线卡固定在负极支架上，造成了正负极仅有一层电线绝缘层相隔。二是电机主供电线与金属线卡在吊篮电机启动过程中发生机械震动摩擦，长期运行导线绝缘层破损导致短路，产生的电弧火花引燃吊篮包布及吊篮内放置物品。吊篮电机直流供电系统选用交流空气开关做保护，在断开直流电路时灭弧能力不足。

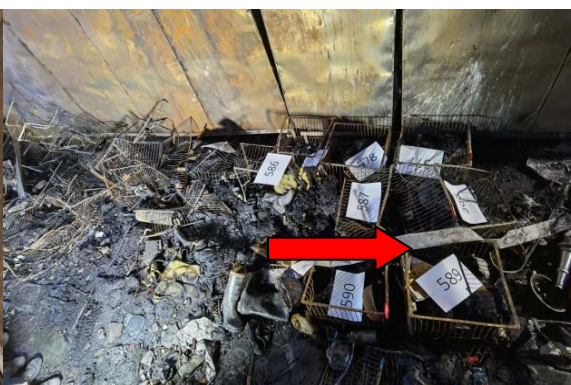
0625 号吊篮南侧烧损情况
