# 山西忻州代县精诚矿业有限责任公司 “9·1”较大坍塌事故调查报告

山西省政府事故调查组

2023 年 9 月

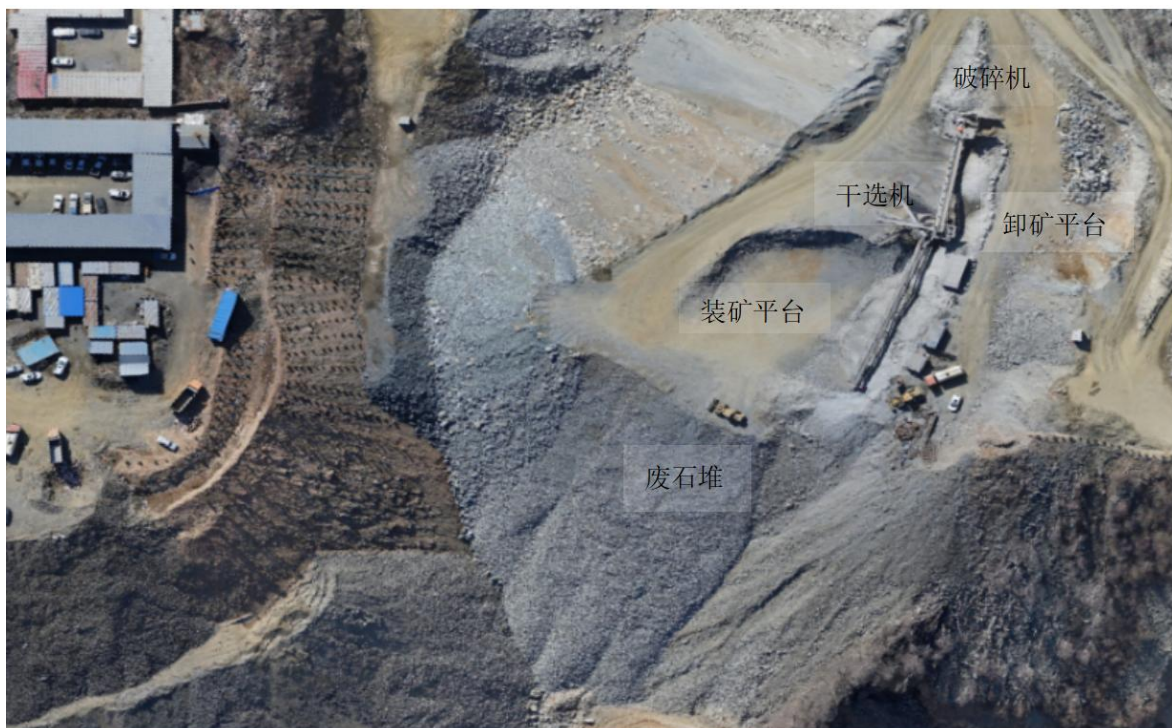
图 1 干选厂位置示意图

2021 年 4 月, 未履行相关手续, 经精诚矿业董事长王东良同意由邓兵在 I 采区 2 号排土场西南部投资建设干选厂 (图 1), 在 1890m 平台设置干选设备。2021 年 10 月开始试机, 2022 年 4 月投运, 干选后的废石排入排土场, 矿石堆放在 1872m-1876m 平台, 用自卸卡车在该装矿平台运走。

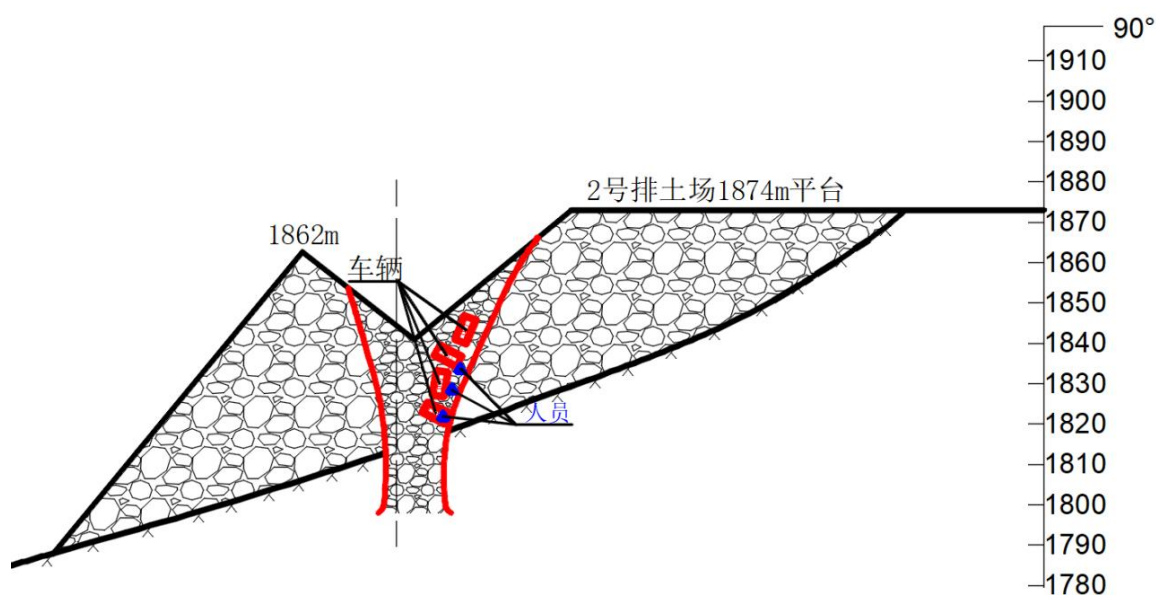
图2 事故发生后人员、设备位置示意图

2022年9月1日5时许，繁峙鸿茂祥运输有限公司司机刘华云、卢治国，繁峙天华运输有限公司司机闫俊云、王贵兵4人分驾4辆自卸卡车，从车队驻地出发，依次到达精诚矿业I采区2号排土场干选厂下部1874m平台中南部，4辆车南北向依次停放，驾驶员在驾驶室内等待装车。5时30分许，精诚矿业I采区2号排土场1874m平台以下突然发生塌陷，停放在此地的四辆车瞬间滑入塌陷坑内，除刘华云从所驾车辆迅速跳窗逃生外，其余三人和车辆随土石一起滑入坑内（图2）。

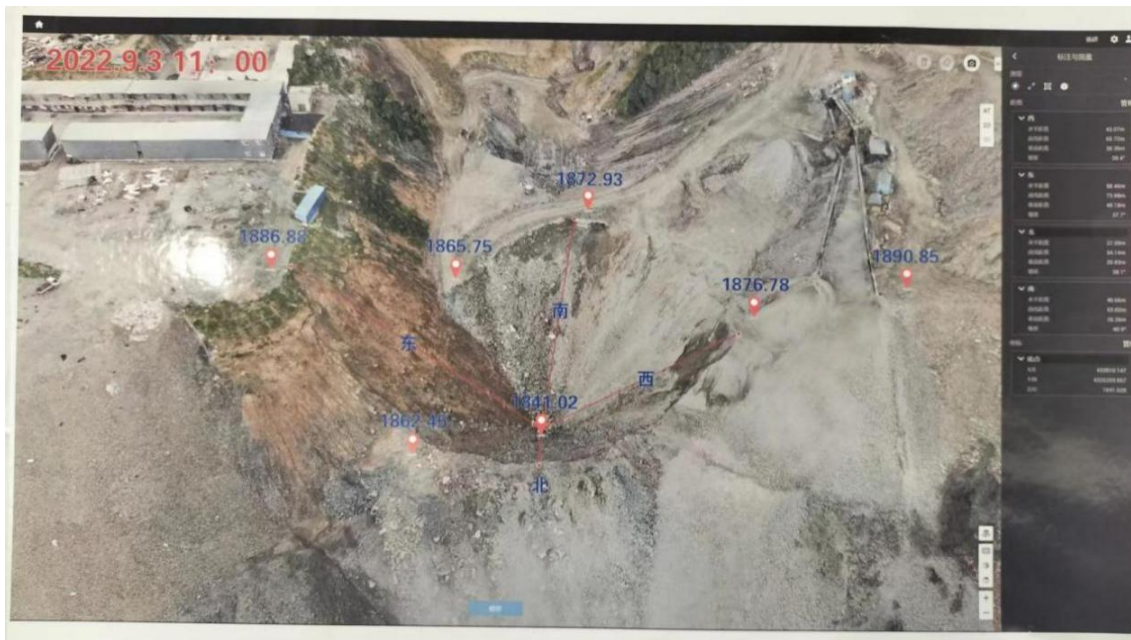
图 3 事故现场情况

矿业矿区中部偏东 I 采区 2 号排土场中下部，中心点北纬  $39^{\circ}4'2''$ ，东经  $113^{\circ}14'9''$ （2000 大地坐标  $X=4326269.867$ ， $Y=38433810.147$ ），塌陷坑底高程：1841.02m。塌陷坑空间上为漏斗状倒圆锥体，平面投影近椭圆形，长轴北东向约 55 度，最大长度 100m 左右，宽度 65m 左右，深度 21m-36m。排土场所排废石为云母石英片岩，大多数块度 $<20\text{cm}$ （图 3）。

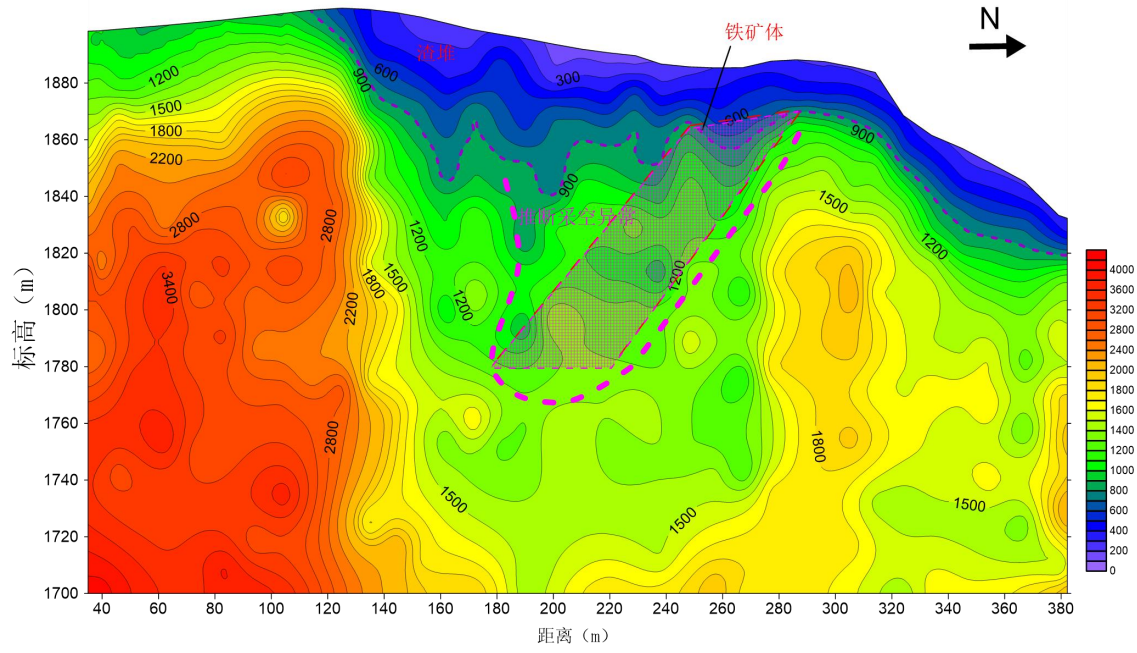
图 4 1 线剪切波速度等值线断面图

中国冶金地质总局第三地质勘查院采用微动工作方法对 I 采区 2 号排土场进行了勘查。受地表矿渣堆影响，浅表层波速较低，1、3、4 线数据处理后各断面异常较为明显，2 线矿渣较厚，整体异常不明显，各标高的水平切面均出现速度的横向扭曲、等值线不连续等现象，纵向上低速带自上而下范围逐渐减小，整体上呈现“漏斗”状，异常范围自上而下由塌陷坑向矿体倾向方向

延伸。推断开采标高采空区影响范围沿矿体倾向宽约 90m，沿矿体走向长约 85m，向西接连桦林 4 号硐口，异常中心标高约为 1770-1800m 左右（图 4）。
