长丰县岗集镇集体建设用地租赁用房项目 附属工程项目“9.4”坍塌事故调查报告

2020年9月4日10时左右，岗集镇集体建设用地租赁用房项目附属工程项目工地发生一起坍塌事故，造成1人死亡。

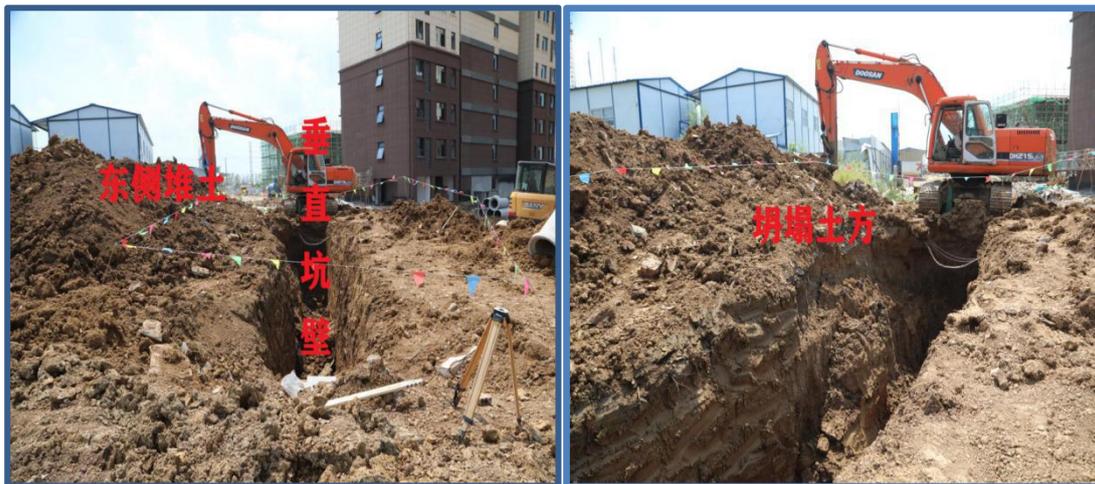
图二：事故现场图

岗集镇集体建设用地租赁用房项目附属工程项目工地位于岗集镇岗淮路与育才路交叉口西南侧（见图一），为开放式在建工地。工地东侧为育才路，北侧为刚淮路，事故地在岗淮路南侧人行道南约3米处沟槽底部，该沟槽是为埋设雨污管网新开挖，沟长约15米，宽约2米不等，深3米。沟东侧地面有高约1.5米左右堆土，东侧墙壁有坍塌迹象，西侧墙壁为完整垂直墙壁（见图二）。据该项目现场负责人闫*全、监理工程师曹*太等人介绍，沟槽开挖地点原为池塘，用建筑土回填，土质松软，易发生坍塌。

在雨污管网施工中，沟槽开挖未放坡、无支护等安全措施¹，堆土放在沟槽边缘，未及时外运²。黄喜友等人进入沟槽底部对接涵管时，发生坍塌是事故发生的直接原因。
