崇左扶绥广西盛天舜兴矿业有限公司

“11·14” 较大爆破事故调查报告

崇左市人民政府事故调查组

2024年3月

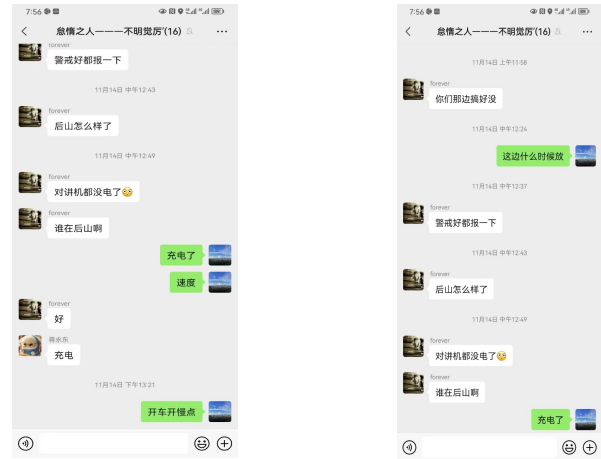
二期山头东面警戒期间，蒋永春在微信群里讲：“对讲机没电了”“谁在后山”，俸健在核对二期山头东面各个警戒区域完成警戒后，在微信群里回复：“充电了”“速度”，蒋永春也在微信群回复：“好”（具体见图1）。在二期165平台的蒋永东看到手机微信群里的信息后，以为是一期165平台已做好警戒，也在微信群回复：“充电”。于是蒋永东在未得到一期165平台完成警戒的信息的情况下于12时52分实施起爆，约20秒后，二期山头东面浅孔由蒋永春实施起爆。

图1微信群聊天记录。以上的“充电”是给起爆器充电。

1.舜拓公司要严格按照《爆破安全规程》（GB6722-2014）规定，按标准配备警戒和信号所需器材、设备，确保各类信号均应使爆破警戒区域及附近人员能清楚地听到或看到；加强爆破现场安全管理，按照爆破警戒和信号的规定实施爆破作业，在爆破作业现场使用对讲机进行沟通，并采取措施保证通讯畅通，禁止将手机带入爆破作业现场。
