巩义市杜甫路街道办事处常庄村“1·12” 较大坍塌事故调查报告

2020年1月12日11时左右，巩义市杜甫路街道办事处常庄村一户村民在宅基地上扩建房屋施工过程中，发生一起坍塌事故，造成4人死亡、1人受伤。

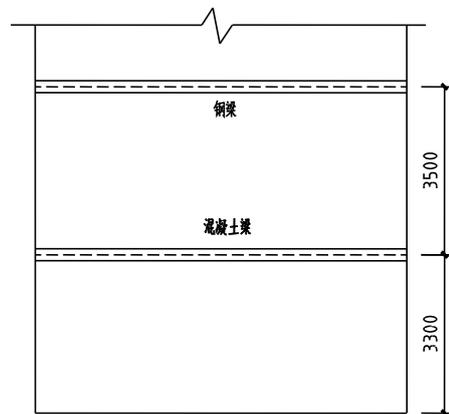
计算示意图

预制钢筋砼梁跨度按照 3.5m 估算（梁长 4m ），梁截面 $250 \times 250\text{mm}$ 。

梁上线荷载： $0.5 \times 5.8 \times (3.3 + 3.5) = 19.72\text{kN/m}$

梁自重： $1.2 \times 0.25 \times 0.25 \times 25 = 1.875 \text{ kN/m}$

最大剪力 $V_{\max} = 0.5 \times (19.72 + 1.875) \times 3.5 = 37.79 \text{ kN}$

$$V_{cs} = 0.7\beta_n f_t b h_0 = 0.7 \times 1.0 \times 1.10 \times 250 \times (250 - 35) = 41387.5 \text{ N} \approx 41.39 \text{ kN}$$

由估算可知 $V_{cs} = 41.39 \text{ kN} > V_{\max} = 37.79 \text{ kN}$ ，该预制钢筋砼梁受剪承载力基本满足要求。可判断该梁在掉落前未断裂。
