# 汕尾市信利半导体有限公司“5·1”较大 窒息事故调查报告

2021年5月1日，汕尾市精新科技有限公司在信利半导体有限公司26号厂房一楼清洗EDI系统纯水箱过程中发生窒息事故，致4人死亡，直接经济损失约人民币480万元。

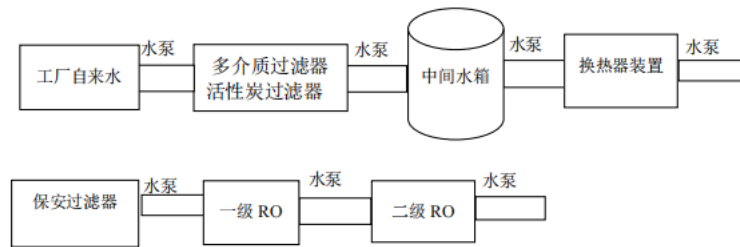
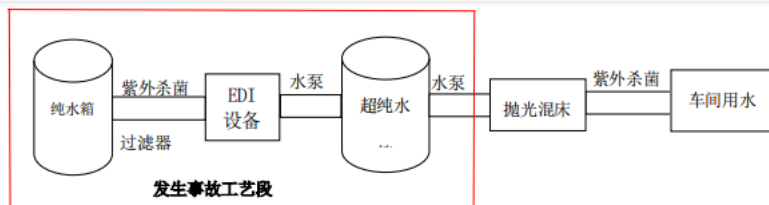
图1 红线框内水处理工艺流程是此次发生事故的工艺段。

原水从厂区管网自来水，通过原水增压水泵、多介质过滤器、活性炭过滤器处理后，其产水送至中间水箱；中间水箱的水一部分送至四楼的加湿车间，还有一部分水由中间水泵经紫外线杀菌器和换热器流至保安过滤器，再通过一级高压泵增压至一级反渗透系统，其产水再通过二级高压泵增压至二级反渗透系统，二级R/O产水送至纯水箱，纯水箱的水通过纯水泵再经过紫外线杀菌器杀菌后送至EDI系统，其产水送入到超纯水箱内，在超纯水箱内通入纯度很高的氮气，用于保护超纯水的水质不会变差。再通过超纯水泵增压抛光混床，流到 $1\mu\text{m}$ 微孔过滤器，再经过 $0.22\mu\text{m}$ 微孔过滤器后输送到生产用水点。

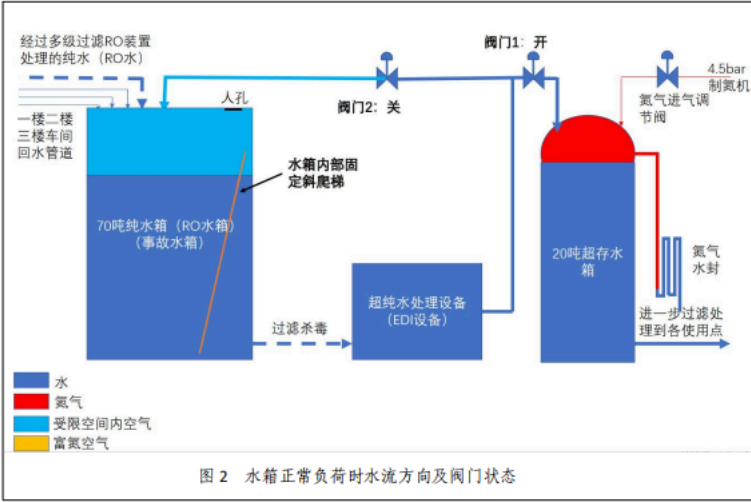
如图 2 所示，在工厂各车间用水正常情况下，纯水箱（RO 水箱）中的水经过滤杀毒程序后，送到超纯水处理设备（EDI 设备）处理，然后经过阀门 1 从顶部进入超纯水罐，再由泵输出送到后续一系列过滤设备深度杀菌消毒，最后送到各个车间用水点，未用的水从车间回流到 70 吨纯水箱（RO 水箱）。此时阀门状态是：阀门 1 打开，阀门 2 关闭。

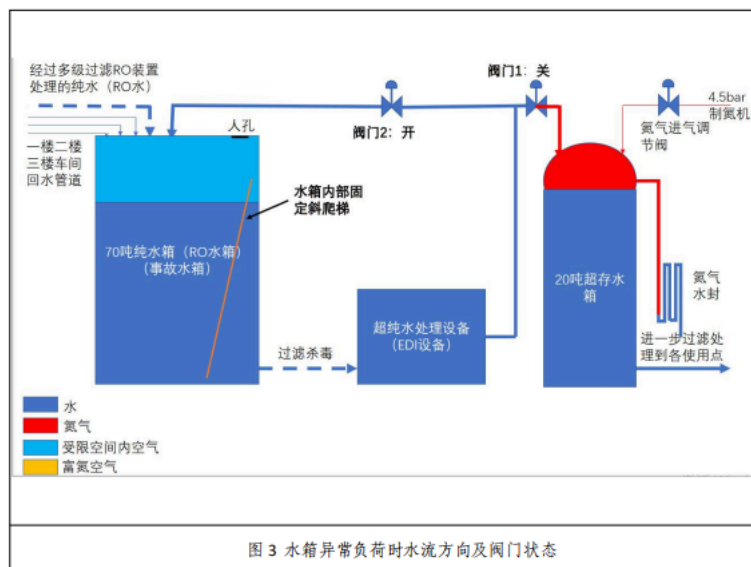
如图 3 所示，在工厂各车间用水减少的情况下，20 吨超纯水水罐装满，或者由于设备原因，超纯水设备出水不合格，阀门 1 自动关闭，阀门 2 自动打开，超纯水处理设备 (EDI 设备) 后的水回流进入纯水箱（RO 水箱）。此时阀门状态是：阀门 1

关闭，阀门 2 打开。

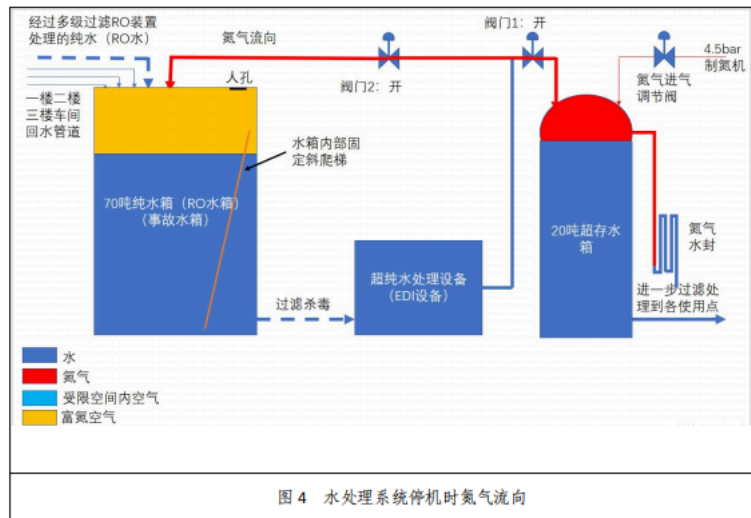
电子半导体行业用水要求较高，当水的纯度越高时，其纯水的溶解性也越强，当高纯度的水与空气接触时会迅速溶解空气当中的CO<sub>2</sub>、O<sub>2</sub>等气体，短时间就会导致高纯度水质下降，水的电阻值降低而无法满足电子半导体行业的用水要求，因此20吨超纯水箱需配置氮封系统，而纯水水箱（RO水箱）不需要氮气保持水质。公司设有制氮站，制氮站位于其他车间，制氮压力为4.5bar，通过管线将氮气输送至水房。氮气通过调节阀调控进入超纯水箱，氮气进气调节阀调节箱内压力为0.7m水柱，

同时通过水封控制压力。将电控柜运行控制旋钮“控制电源 停止 运行”旋转到停止位，系统停机，此时阀门 1 和阀门 2 自动打开，如果 20 吨超纯净水箱进水管未插入箱体内水面以下，那么箱体内水面以上的氮气会通过管路进入 70 吨纯净水箱（RO 水箱），氮气流向如图 4 所示。

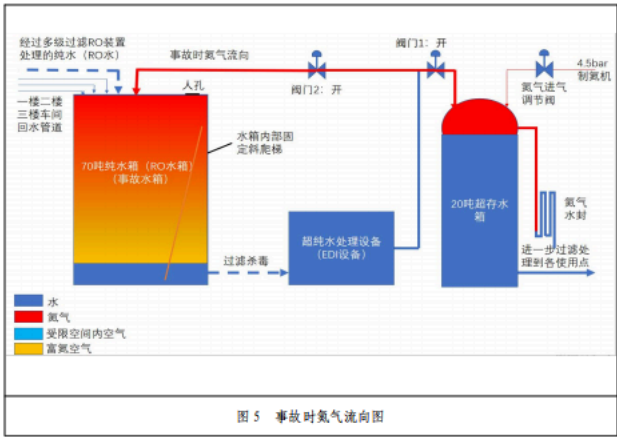
经对比发现，氮气阀门开启时，事故水箱内氧气含量维持较低值；关闭氮气阀门后，事故水箱内氧气含量逐渐上升至正常值水平；再次打开氮气阀门后，事故水箱内氧气含量在短时间内迅速下降。这说明，事故水箱内充入氮气是氧气含量偏低的直接原因。

(4) 事故发生时，电控柜旋钮旋到停止位，水处理系统处于停机状态。当清洗人员在 RO 水箱内清洗作业的时候，超纯水箱

内的氮气（来源于 4.5bar 制氮机）通过超纯水水箱进水阀（阀门 1）和超纯水回流阀（阀门 2）进入 RO 水箱，如图 5 中所标注的氮气流向。RO 水箱内氧气含量迅速降低，导致清洗人员缺氧晕倒在 RO 水箱底的水中，溺水窒息死亡。

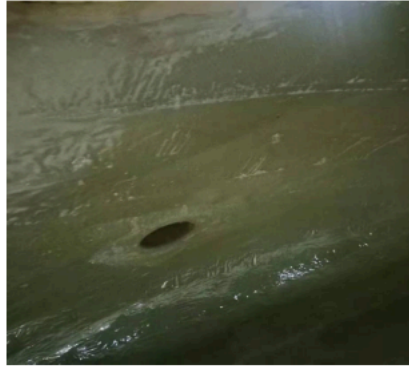
现场打开了超纯水水箱的人孔，伸入箱内观察发现超纯水水箱的进水管未安装进入箱体内（见图 6），氮气直接进入进水管孔，通过水路进入 RO 水箱。如果进水管插入箱体内够深，一直保持在水面以下，氮气就不会通过这个进水管孔进入 RO 水箱内。

图6 从超纯净水箱里面拍照发现进水管未安装进入箱体内部

（5）设备设计安装存在缺陷。未按国家要求或行业标准进

行设计安装设备，事故设备中超纯净水箱使用氮封，设计中应采用措施（如进水管从超纯净水箱底部进入，或采用水封等措施）确保氮气不进入纯净水箱，该系统设计中无相关措施，并在停机状态下使两个阀门处于开启状态，导致纯净水箱进入氮气，且未在设备说明书中针对纯净水箱中进入氮气的风险作出提示。

（三）加强对安全生产设备设计和安装的管理。各地各有关部门要督促企业在安全设备的设计、安装过程要聘请有资质的、有专业技能的人员，对设计图纸应该组织专家评审，严格执行国家标准或者行业标准，避免同类设备存在缺陷风险；有关企业对该事故中的同类设备组织开展一次全面风险隐患排查治理，对设备潜在的风险隐患要采取措施及时消除，对可能存在的风险要建立档案，在明显的部位设立安全告知牌标明危险因素，杜绝类似事故再次发生。
