# 平房区哈尔滨东轻特种材料有限责任公司“7·12”物体打击一般事故调查报告

哈尔滨东轻特种材料有限责任公司“7·12”物体打击事故调查组

2022年9月6日

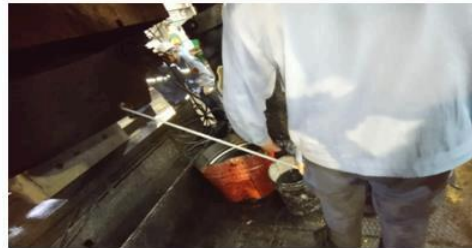
13:09:06时，2#水压机活动横梁下落过程中，2#水压机东侧上风卡（图一）剪切模具（上模）南靠东侧燕尾（图二、图三），导致模具燕尾撕裂碎片（180mm\*50mm,重约1.02公斤，图四）突然飞出，击穿挂在2#水压机活动横梁南侧的两层铝制挡水板后，击中正处于南侧张力柱之间的李龙江左腿膝盖上方后又擦伤右腿（图五），造成李龙江左腿动脉断裂大量出血，倒在水压机西南侧张立柱边，送到哈尔滨二四二医院抢救无效死亡（图六）。

图五 模具燕尾碎片击中李龙江左腿膝盖上方又擦伤右腿（现场模拟）
