广州“11·15”“粤东莞货 0186”与无牌无证 小渔船碰撞事故调查报告

编制单位：广州南沙海事处

编制时间：2018 年 1 月 17 日

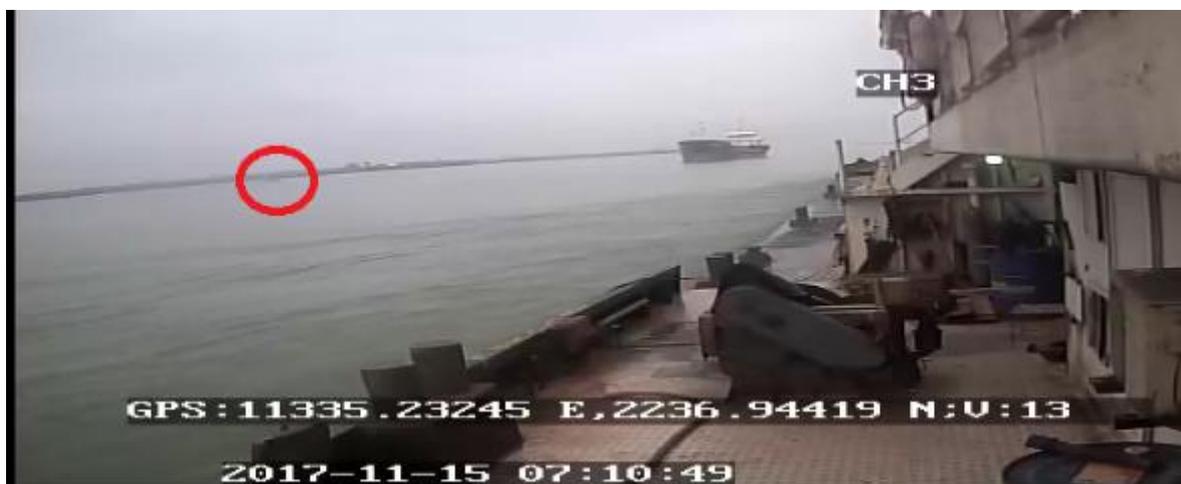
小渔船从万顷沙团结围涌口开出，驶往对岸，即从航道西岸开出向东岸方向横越航道，“粤东莞货 0186”船事发前顺航道沿航道东侧上行，且受限于航道外吃水，根据《内河避碰规则》第十二条第一款第（一）项的规定，小渔船横越航道，妨碍了顺航

道航行的“粤东莞货 0186”船。

图 2：0710 时 49 秒视频监控画面（红圈内为小渔船）

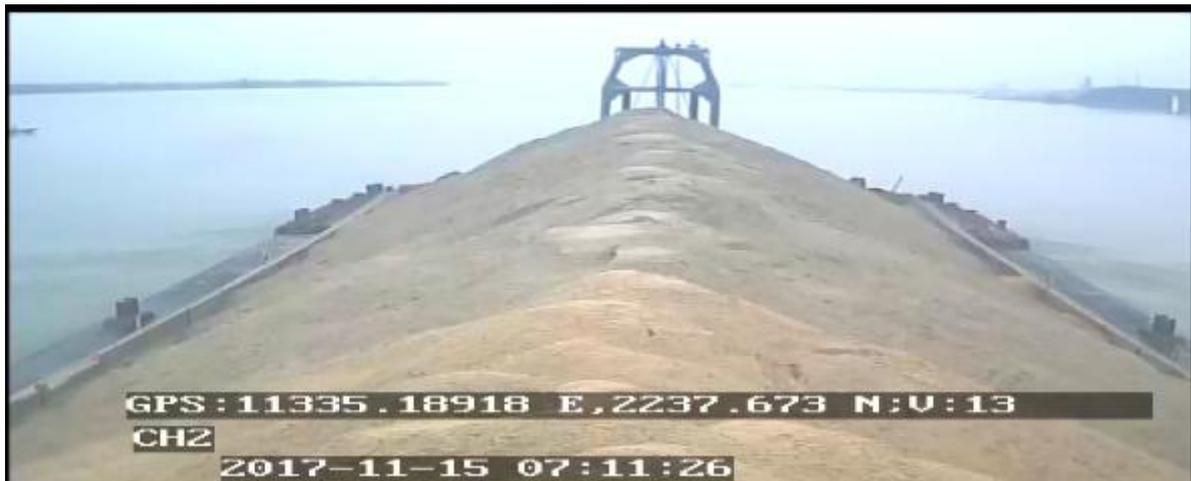
0711时26秒，该船航行至锚泊船“汕顺油39”东侧，船首与锚泊船船尾接近，航速约7.7节，横距约25米，船长石某某发现小渔船驶过锚泊船船尾，连续按下汽笛提醒小渔船避让。

图 3: 0711 时 26 秒视频监控画面

0711 时 26 秒，该船航行至锚泊船东侧，船首与锚泊船船尾接近，船长石某某发现小渔船驶过锚泊船船尾，面临碰撞危险，船长没有运用良好船艺采取停车、倒车措施，而是连续鸣放警告，避让措施明显不当。

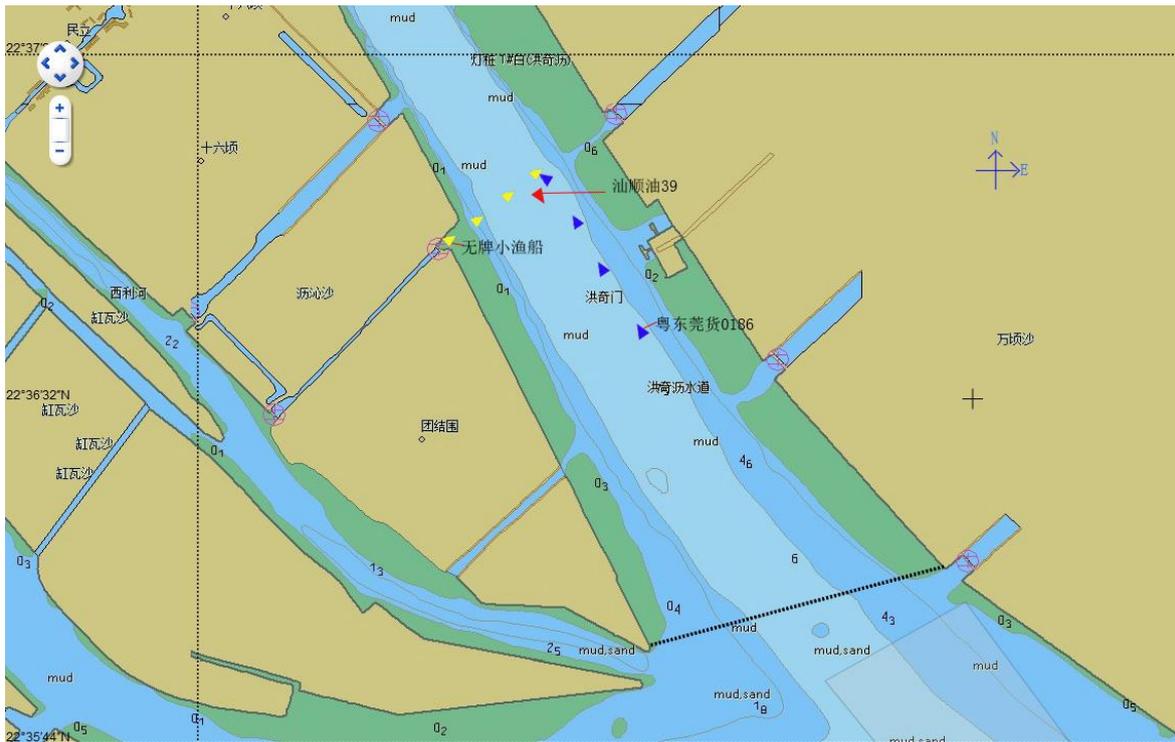
0711 时 30 秒，船长石某某发现小渔船保速保向航行后，立即采取停车措施，试图让小渔船通过船首。

0711 时 43 秒，船长石某某发现小渔船突然在本船船首偏左位置停下，采取倒车，操左舵试图避让小渔船。

约 0712 时，该船与小渔船发生碰撞，并发现小渔船从“粤东莞货 0186”船首右舷漂出。

0712 时 26 秒，小渔船从“粤东莞货 0186”船尾漂出，两人落水在水面漂浮。

图 4：事故示意图
