# 广州市南炬汽车用品实业有限公司

## “12·16”一般火灾事故

### 调查报告

2019年12月16日18时22分许，增城区中新镇三迳村工业园内的广州市南炬汽车用品实业有限公司（以下简称南炬公司，对外使用“广州卫斯理化工科技有限公司”牌子）戳罐作业产生的易燃气体遇SR型热收缩炉（俗称过膜机）开关火花发生闪燃，引燃了厂区内部分仓库中的产品和物料发生燃爆，造成5名员工受伤，部分仓库结构仓内物品受损或烧毁，过火面积3619平方米，直接经济损失约224.6万元。

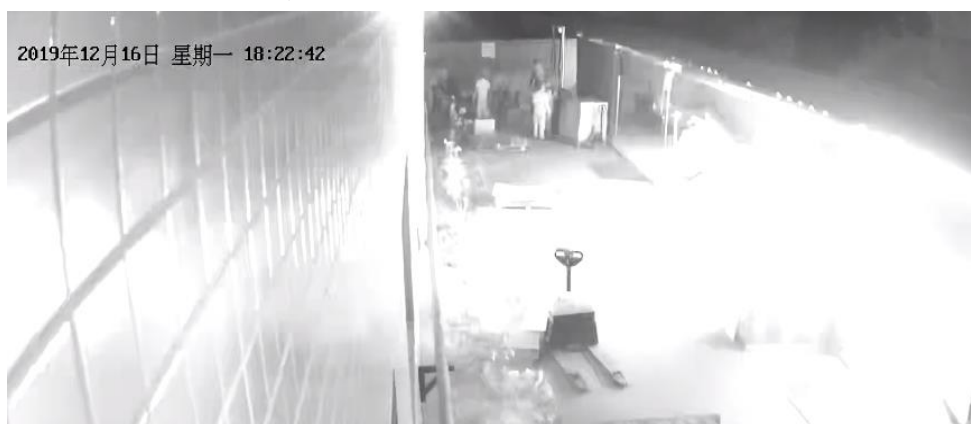
图 2 为 SR 型热收缩炉开关电火花引发闪燃

经调查排除吸烟、生产生活用火等点火源可能，且经现场受损物品痕迹勘查和监控视频分析，认定 B3#丙类仓库东侧简易铁棚下 SR 型热收缩炉（即过膜机）为事故点火起点部位，其为非防爆型产品；SR 型热收缩炉（俗称过膜机）预热开关安装位置距离地面 450mm 左右，在开启关闭等使用过程中，产生的电火花是本次事故的点火源。

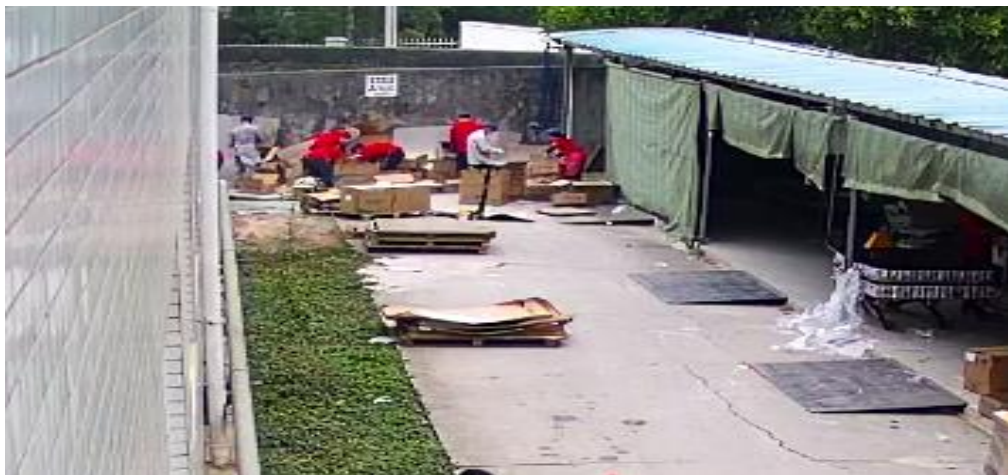
图4为戳罐作业现场情况（时间为12月16日17时4分）

南炬公司不良品戳罐处理工序为：拆纸箱、撕膜、戳罐和拔盖子。针对“护发椰油”的戳罐作业，首先把包装箱拆开，将包裹产品的薄膜撕开，用7字型工具，在罐底部戳洞放气，戳洞后将罐体放到一旁的箱子内，使作为推进剂的气体直接对外排空，稍后将罐子顶部盖子拔除，液体废料倒入桶里后再将空罐放入箱子内，收集运走。

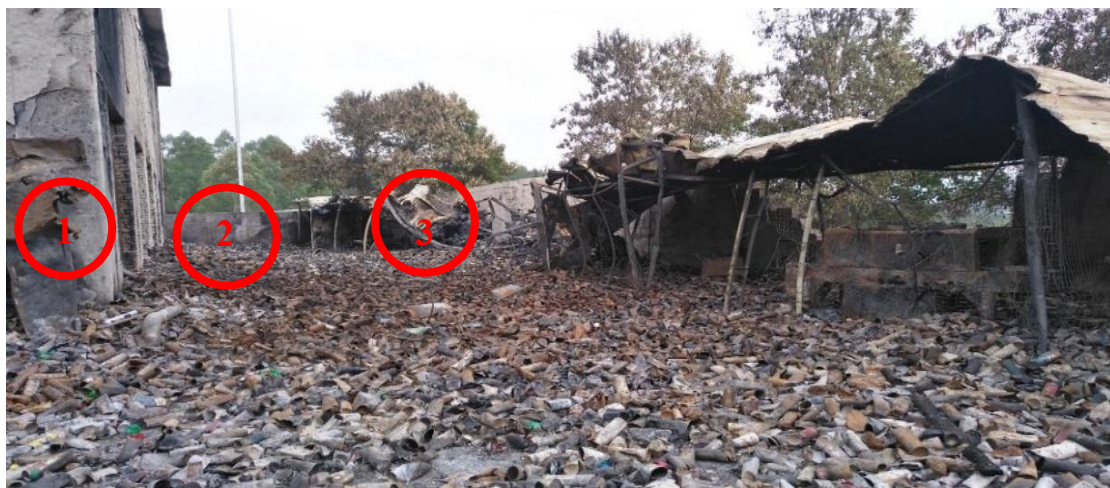
事故造成 B3#丙类仓库东侧简易铁棚及棚下设备设施全部烧毁，造成 B3#单层丙类仓库建筑物坍塌烧毁、B2#丙类仓

库等建筑部分受损，造成 B3#丙类仓库存放的全部产品、以及 B2#丙类仓库四楼全部包装纸箱和三楼部分包装材料等物品烧毁。见下图。

图 7 火灾后事故现场照片  
( 1-丙类仓库 B3; 2-戳罐作业区; 3-过膜作业区 )

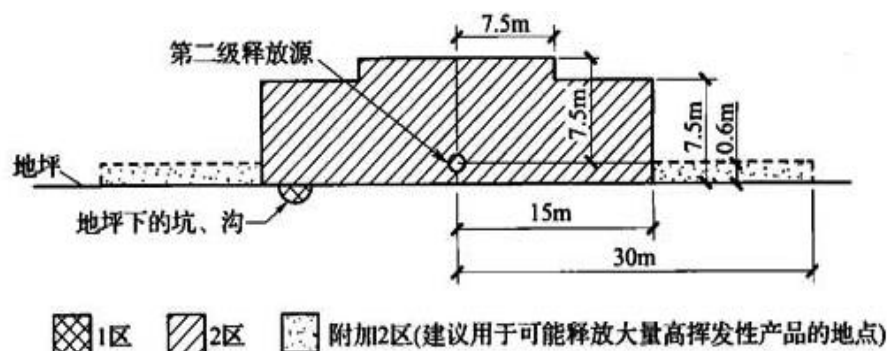
根据不良品戳罐作业释放出的液化石油气为火灾危险性甲类物质，其作业区域应属于爆炸危险区域，SR 型热收缩炉（即过膜机）为非防爆设备，距离戳罐作业点 9m，根据《爆炸危险环境电力装置设计规范》（GB50058-2014）附录 B.0.1.1<sup>②</sup>（示意图见后）防爆危险区域划分处于防爆 2 区位置。

南炬公司负责人违反《爆炸危险环境电力装置设计规范》(GB50058-2014)5.2.1<sup>①</sup>的有关规定,组织在存在爆炸风险的戳罐作业区域违规使用非防爆电气设备 SR 型热收缩炉(即过膜机)开展过膜作业,且危险作业(戳罐作业)与非危险作业(过膜作业)同时交叉作业。
