## 广州绕城高速佛山市辖路段“4·21”较大道路交通事故调查报告

2021年4月21日11时58分许，G1508广州绕城高速101KM+900由广州番禺往南海九江方向佛山市辖路段发生一起较大道路交通事故（以下简称“4·21”较大事故），造成3人死亡、2人受伤。

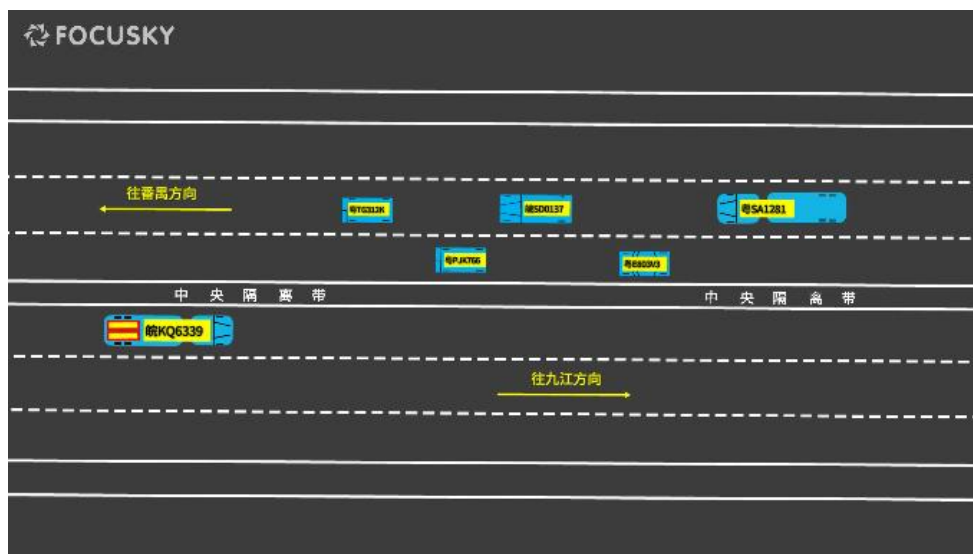
2021年4月21日11时58分许，喻时强驾驶皖KQ6339号重型半挂牵引车牵引皖KJM78挂号重型平板半挂车（车辆核载质量：32250kg，事故时装载大型废旧金属管材，净重30670kg）沿G1508广州绕城高速由广州番禺往南海九江方向行驶，至101KM+900M路段时行驶在左起第二条车道上，因左前转向轮轮胎突然爆破，车辆失控向左，车上装载的大型废旧金属管材甩出车厢掉落至对向车道，车辆碰撞路中央水泥隔离护栏。掉落的大型废旧金属管材先后与李兴忠驾驶的粤TG312K号小型普通客车、甘杭平驾驶的粤PJK766号小型普通客车（搭载张水添、梁荷芳、甘晟宜）、刘鹏威驾驶的皖SD0137号重型仓栅式货车、黎俭泽驾驶的粤E803V3号小型轿车、刘伯玲驾驶的粤SA1281号重型半挂牵引车牵引粤S0547挂号重型集装箱半挂车发生碰撞，皖SD0137号重型仓栅式货车失控过程中再次碰撞粤TG312K号小型普通客车。碰撞发生前各有关车辆位置关系如下图：
