广西玉林市实力钢建有限公司“5·29”一般责任事故调查报告

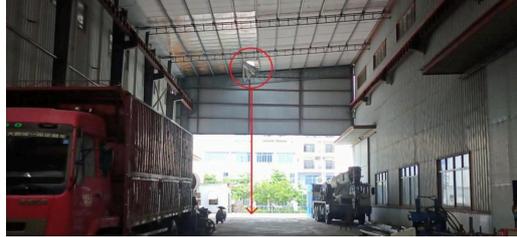
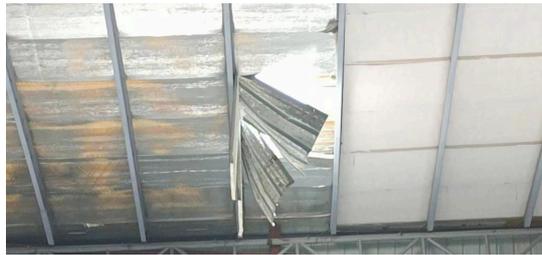
事故发生在广西玉林实力钢建有限公司2#车间和3#车间厂中间搭建的彩钢瓦通道中间，踩踏位置为不承重的两片彩钢瓦交接处，落地处为水泥路面，高度约10米。

作业人员安全意识薄弱，未取得特种作业操作证，不按公司规章制度执行，违规踩踏在不承重的彩钢板上，导致彩钢板被踩穿而坠落导致死亡。

(二)要严格履行施工安全管理责任。广西玉林实力钢建有限公司，要严格履行各项安全管理责任，组织制定并落实安全生产各类规章制度和安全操作规程；督促作业人员考取特种作业操作证；加强施工现场监管，落实对作业人员进行
