## 广西迪骏劳务有限公司

### 2021年“12·10”生产安全事故调查报告

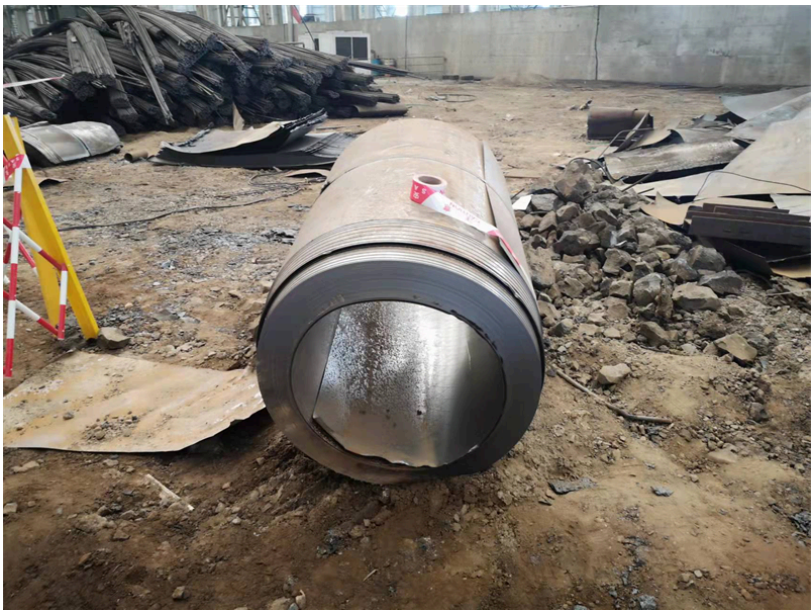
废钢卷轴长约2米，直径约1米，周长约3.14米，使用丙烷氧枪对废钢卷进行一开四热切割。经现场勘验和对相关人员进行调查询问，认定12月10日下午，刘成学站在某冷轧废钢卷径向位置使用丙烷氧枪对废钢卷进行轴向热切割，用时约1个半小时完成废钢卷轴向热切割，刚切割开的冷轧废钢卷在内应力的作用下向外弹开，将正在进行热切割作业的刘成学撞击压倒压在废钢卷下，附事故现场图：

废钢卷切割前照片

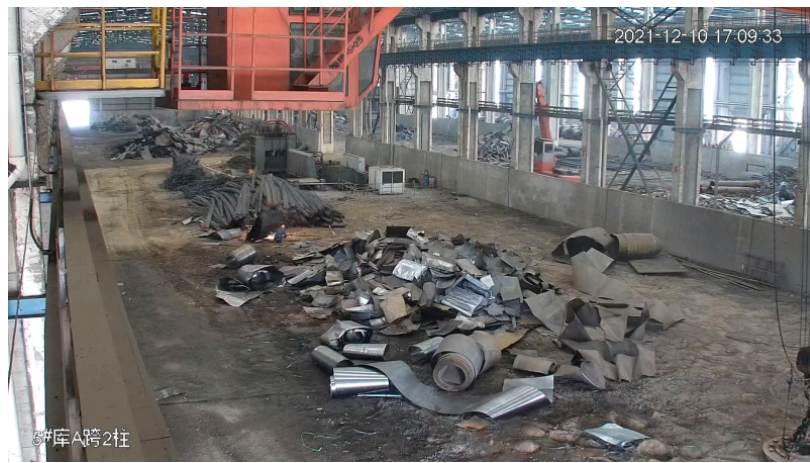
刘成学轴向切割废钢卷时，废钢卷回弹撞击压倒刘成学视频截图

刘成学在未经熔化焊接与热切割特种作业资格培训考试合格的情况下，无证上岗，违章进行废钢卷热切割，被冷轧废钢卷在内应力作用下回弹撞击压倒经抢救无效死亡。
