# 庆安帝圣矿业有限公司“5·22”一般车辆伤害事故调查报告

2022年5月22日10时40分，位于黑龙江省绥化市庆安县发展乡（马永顺林场附近）的庆安帝圣矿业有限公司发生车辆伤害事故，造成1人死亡，直接经济损失210万元。

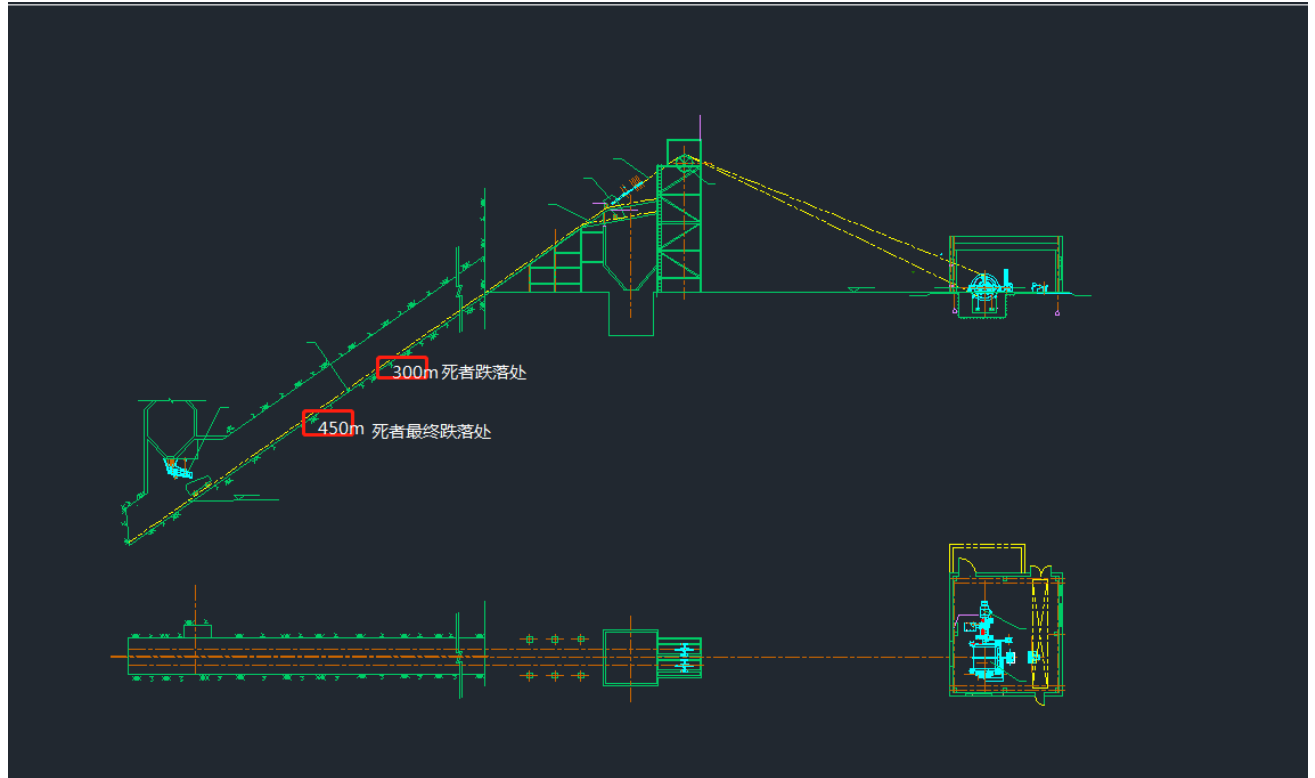
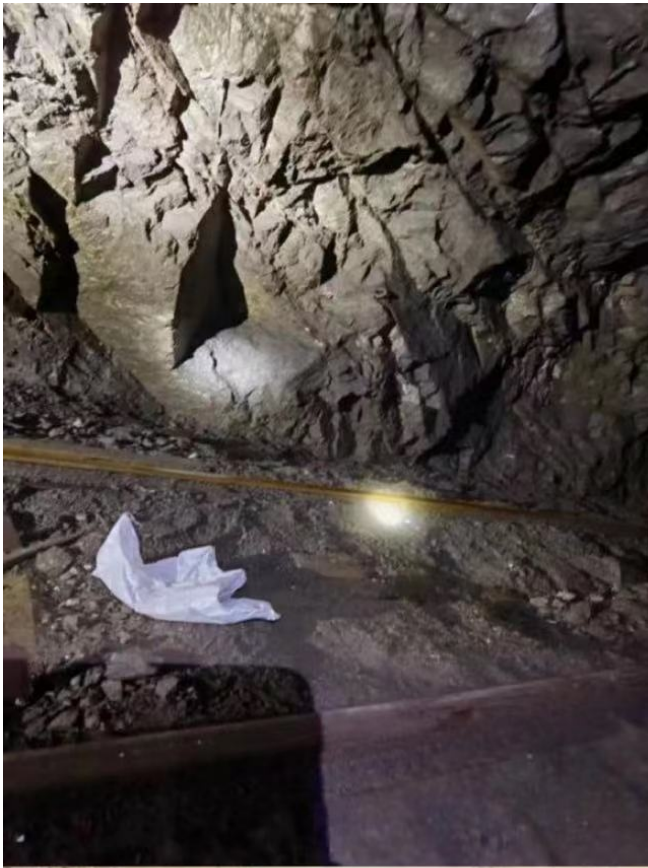
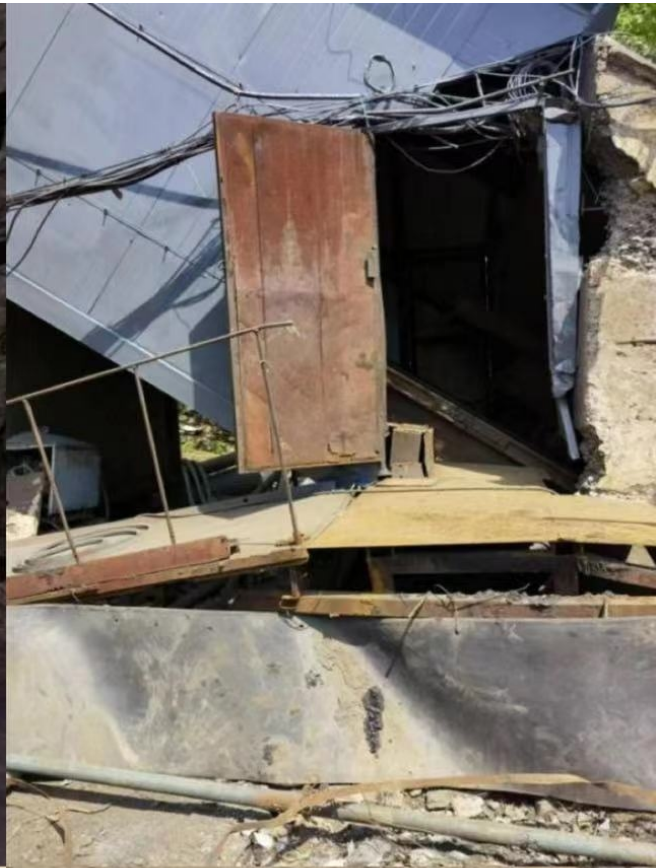
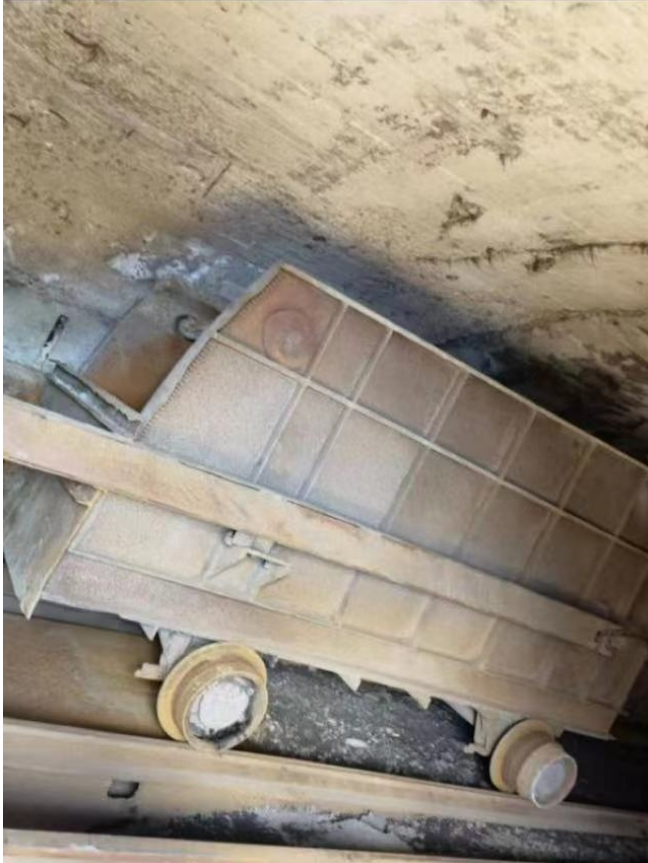
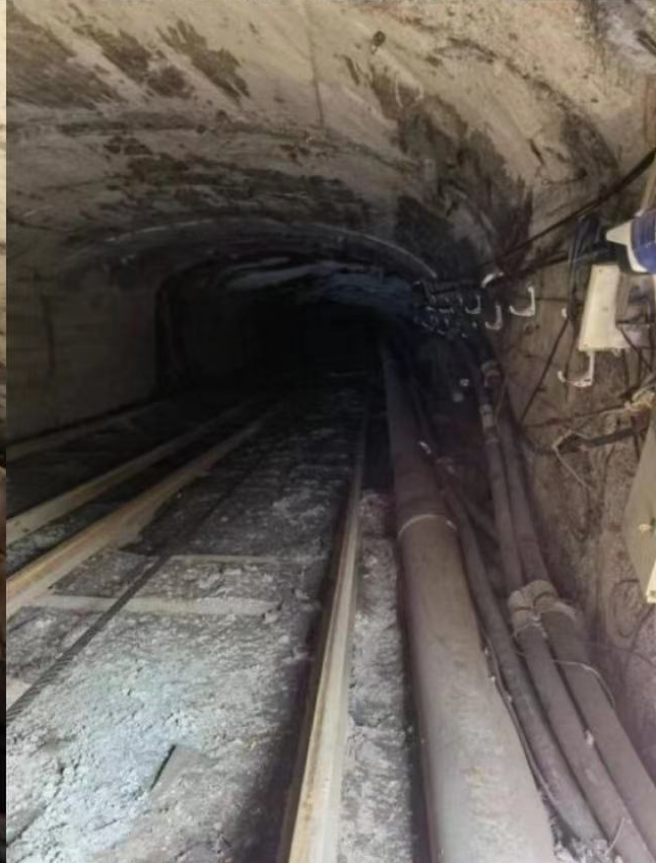
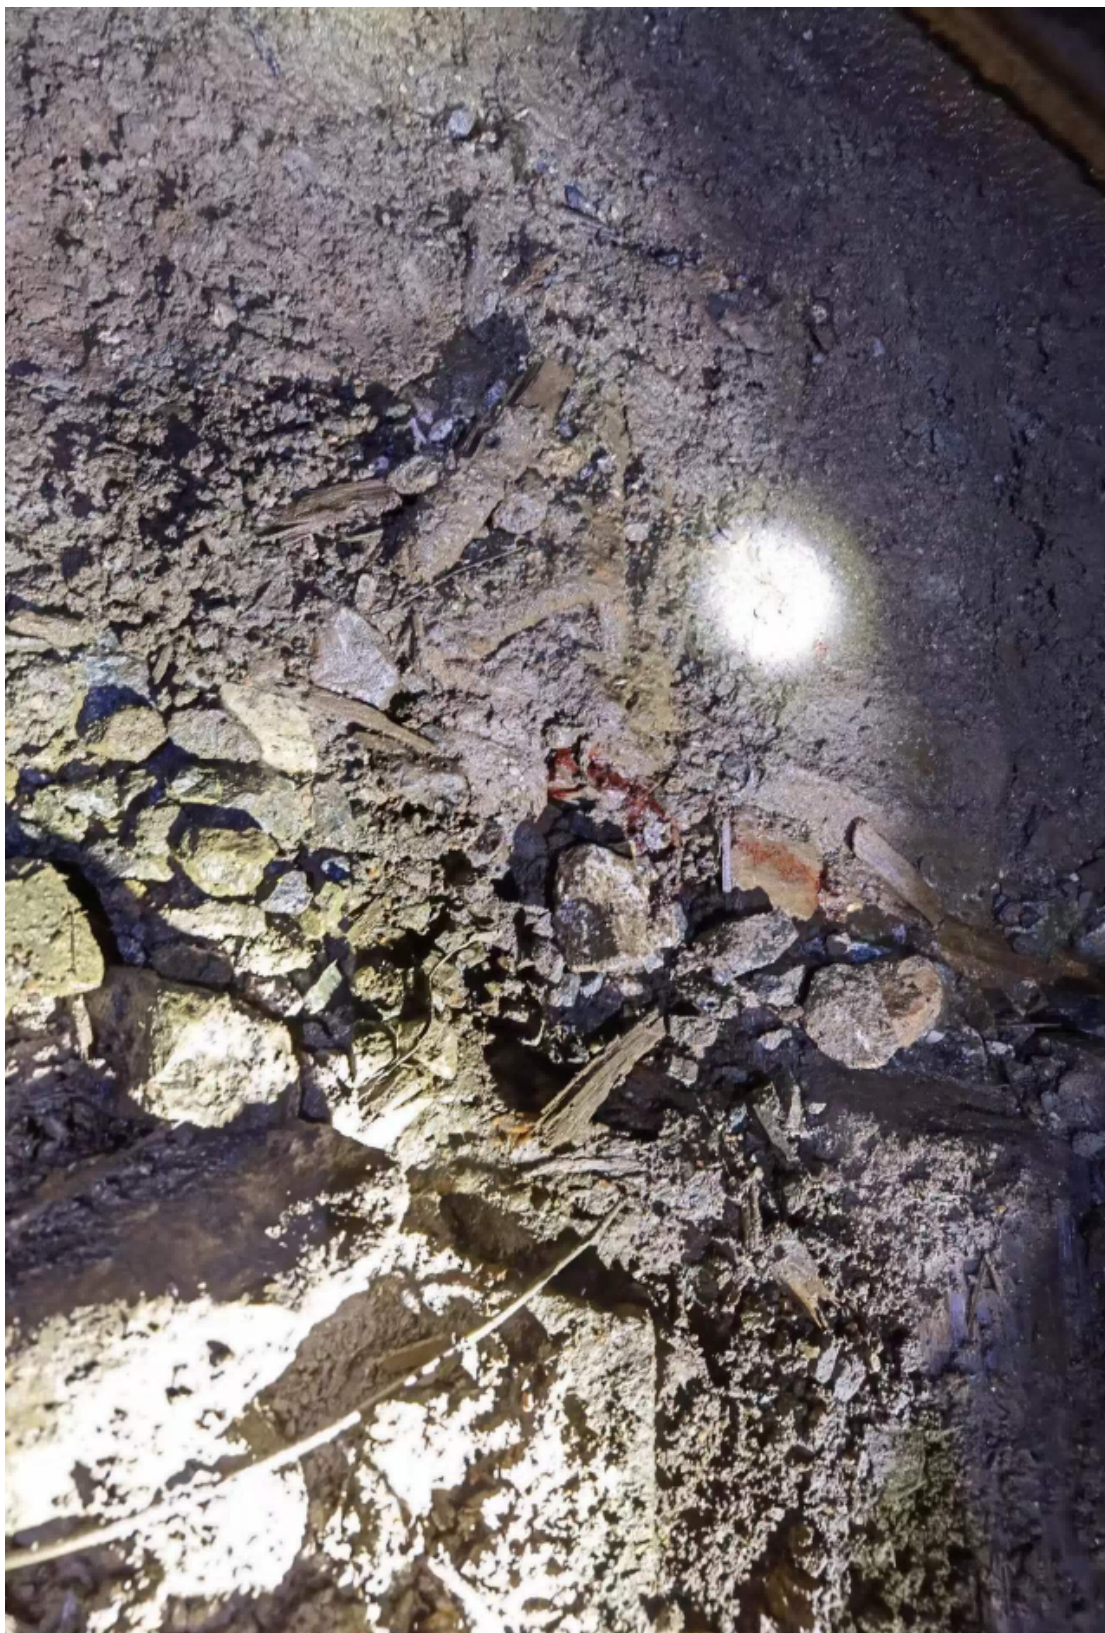
2.箕斗参数：主斜井箕斗型号JX-3（3m<sup>3</sup>后卸式箕斗），箕斗有效容积3m<sup>3</sup>，箕斗空车自重3800kg，有效载重3.8t，箕斗规格：长5905mm，宽1618mm，高1485mm，运行时轨距：1200mm，卸载时轨距：1480mm；牵引钢丝绳型号：6\*19S+FC-- $\phi$  31；钢轨型号：30kg/m。

调查组经现场勘验、调查、取证、论证后认定，作业人员安全意识淡薄，在未经过企业审批的情况下，违反《金属非金属矿山安全规程》（GB16423-2020）5.4.4斜坡提升规定及庆安帝圣矿业有限公司《关于主斜井下井进行巡道、设备设施检查、维修规定》乘坐缺少安全防护的箕斗车，不慎坠落，是这起事故发生的直接原因。
