张家口凯悦汽车大部件制造（张家口）  
有限公司技术改造项目“8·1”一般坍塌事故  
调查报告

张家口市人民政府事故调查组

2024年1月

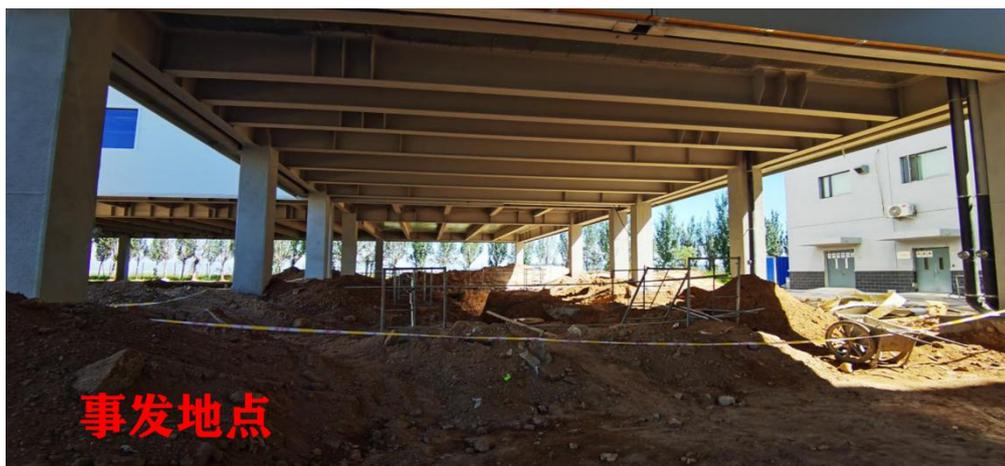
图 2 涂焊通廊二立体库下方施工现场照片（南向北）

## 3.项目施工情况

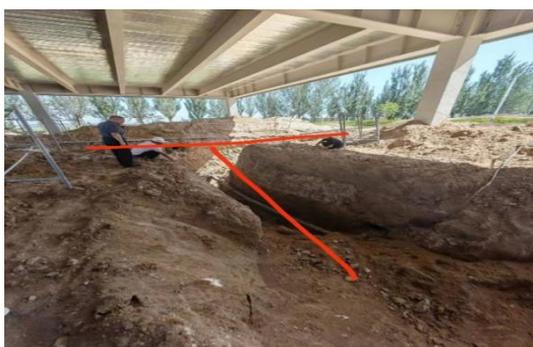
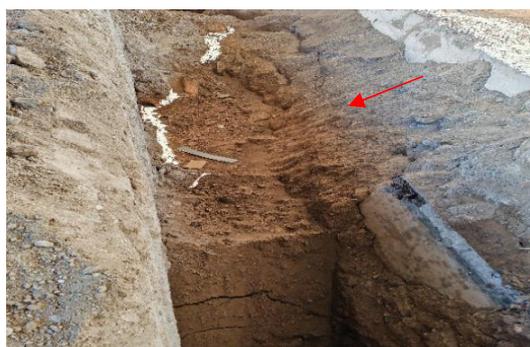
事故发生在凯悦公司厂区北部焊涂通廊二立体库下方消防排水管道沟槽内。开挖沟槽现场紧邻厂区北部污水处理站西侧，厂区地势平坦，沟槽周围为楼房建筑，沟槽上方为焊涂通廊立体库，沟槽处于立体库下方两排支柱承台之间，已经开挖的沟槽贴近东侧混凝土承台侧壁，沟槽空间狭小，挖出渣土堆放在沟槽周边1m以外。消防排水管道沟槽为南北方向，沟槽北端与东西向沟槽相接，成T字型。经事故现场勘测，南北向沟槽深约3.8m，沟槽南端上部宽约2.2m，中段坍塌处上部宽约3.9m，北段上部宽度约2.8m，坍塌部位长度约6m。（见图3、图4）

图3 现场图片（由南向北）

图4 现场图片（由南向北）

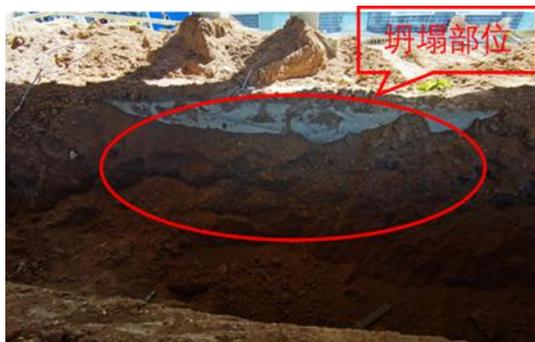
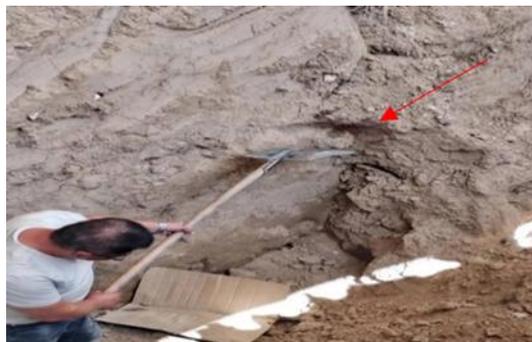
经现场测量后估算，沟槽中坍塌土方量约4-5方。沟槽内堆土及边坡处有较多约10-40cm大小不均的石块及木方、建筑垃圾

等。沟槽西侧中段靠近槽壁的一处堆土上有30cm见方的不规则血迹，为朱占清受伤时头部所在位置，血迹距沟槽上沿约2.2m。沟槽内堆土有挖掘痕迹，为事故发生救援所致。（见图5、图6）

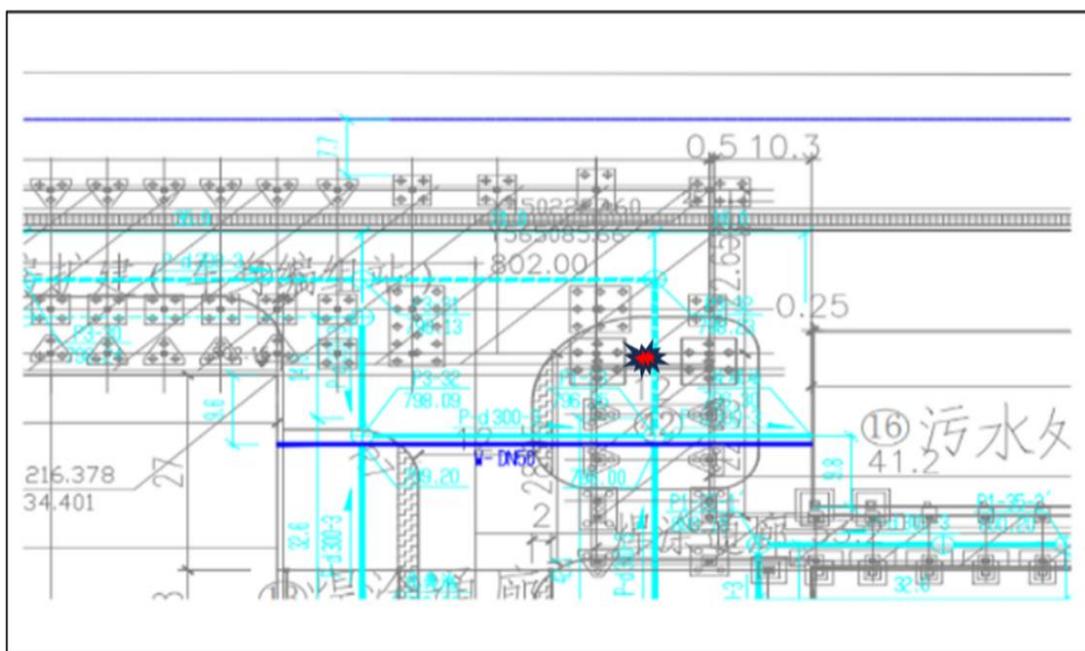
图 7 施工平面图

施工范围内的土堆、草木等清理干净，并用推土机加以平整。考虑管沟土方开挖工作量较大，为保证工期，采用机械开挖，现场配专人指挥，以免破坏其它已建构筑物或设施，距管沟下部 30cm 范围以内采用人工开挖及修槽。《土方施工方案》中描述 RDC 北侧、东侧消防管道槽底开挖宽度为 1.4m，槽顶开挖宽度为 1.8m，开挖深度为 2.4m，放坡系数<sup>①</sup>为 1:0.08<sup>②</sup>；其他区域消防管道槽底开挖宽度为 1.8m，槽顶开挖宽度为 2.8m，开挖深度为 2.4m，放坡系数为 1:0.21；其平面、断面图分别如下：（见图 7、图 8）

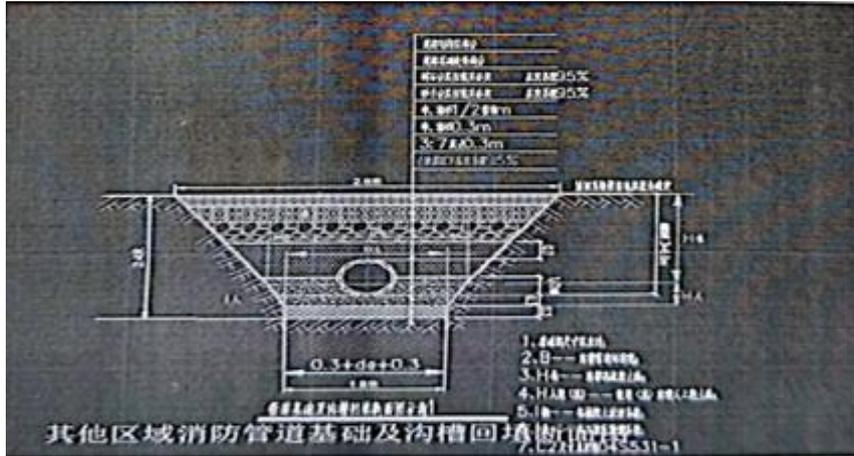
图 8 施工断面图

经查，现场已完成多处沟槽挖掘作业，回填土质为杂填土<sup>①</sup>，回填不够密实，回填土内有混凝土块等杂物。事故地点沟槽实际施工做法：沟槽开挖槽底宽1.4米，槽顶宽2.4米，深度3.8米，经测算自然放坡系数约1:0.13，放坡不符合要求，对于超过3米基坑工程，未按《危险性较大的分部分项工程安全管理规定》<sup>②</sup>编制专项施工方案；事故沟槽东侧上口边距承台基础侧面约120cm，沟槽深度较大，沟槽东侧边坡坡度<sup>③</sup>小，且土质较松散为杂填土，沟槽未采取任何槽壁支护措施；承台基础侧面边坡土方与混凝土

承台侧面无粘合力易脱落，以上因素导致沟槽东侧边坡中段土体突然失稳坍塌。
