# 张家口宣化张家口亿达钻孔机械有限公司 “10·30”一般起重伤害事故调查报告

张家口市人民政府事故调查组

2024 年 12 月

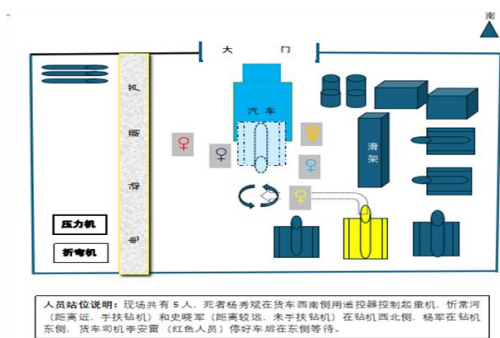
图1 钻机吊装运行线路图

14时10分许，货车司机李某雷驾驶货车从装配车间大门倒车驶入，停车后车厢进入车间，车头在车间外面。杨某斌等人让李某雷打开货车侧面厢板，李某雷称侧面厢板立柱已焊死不能打开，只打开了后侧厢板，李某雷随即下车站在货车左后方等候。随后，杨某斌用遥控器控制起重机，将钻机吊起离地面约20厘米，从车间北部向南移动约8米、向东移动约2米至货车尾部。然后，杨某斌等人将钻机旋转了约180度，使钻杆朝北，并将钻机吊起距离地面约1.4米至1.5米的高度。杨某斌在货车西南侧用遥控器控制

起重机、忻某河和史某军在货车西北侧、杨某在东侧。吊装时，杨某斌、忻某河、杨某3人徒手扶着钻机使其运行稳定。史某军让李某雷倒车装钻机，李某雷未答应，杨某斌随即点动起重机，往货车车厢内吊装钻机。

14时20分许，钻机进入车厢内约1.7米时，钻机与货车车厢发生碰撞，西北角吊装带突然断裂，钻机朝西北方向倾倒，其他3根吊装带相继断裂，钻机向西北侧翻倒地。杨某斌躲闪不及，头部被钻机除尘器砸中，倒向地面时头部撞在了旁边放置的滑架上，滑架受力向西移动约30厘米（图1、图2）。

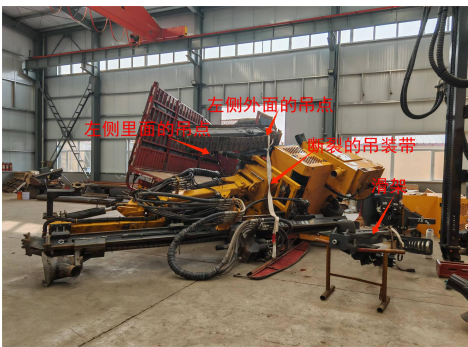
图2 事故现场图

事故现场货车车厢右后侧厢板被砸落、右后底板被砸弯，钻机向西倾覆倒地，货车西侧地面的滑架被砸向西位移约30厘米。4根吊带全部断裂，2根从中间断裂，2根从环眼处断裂，其中西北侧第1根断裂的吊装带从环眼处断裂。在钻机除尘器和滑架之间地面有杨某斌头部被砸后残留的血迹。

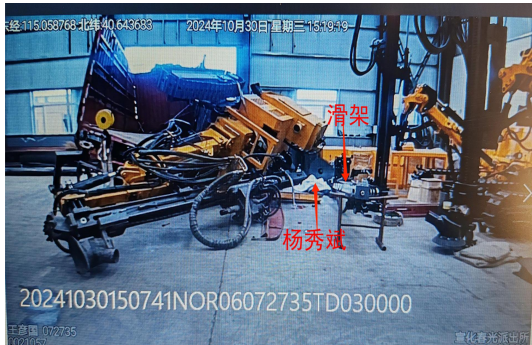
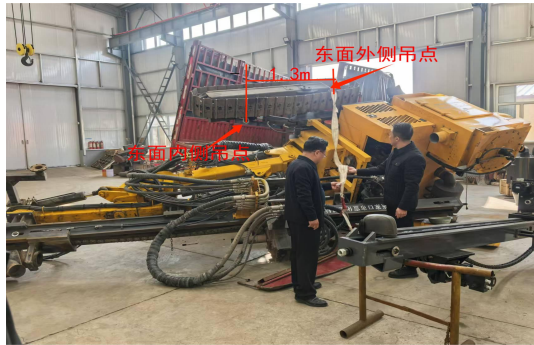
吊装的钻机型号为JK595-5A型潜孔钻机，重量7.9T，外形尺寸7米x2.4米x2.7米。钻机出厂时在两条履带内外两侧共设有4个吊装点，同一条履带上的内外2个吊装点间距为1.3米，两条履带内侧的吊装点间距也为1.3米，履带宽0.3米（图3至图6）。

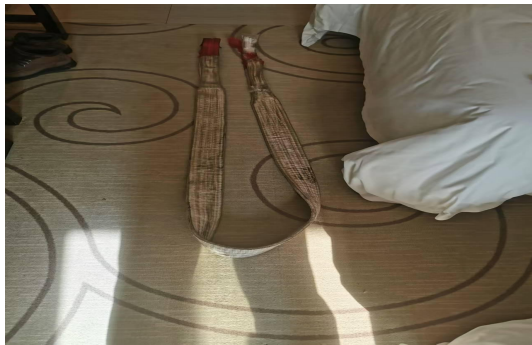
图5 第1根断裂的吊装带标签丢失

**5.安全风险管控和隐患治理不到位。**未辨识出多肢纤维吊装带吊装作业存在的安全风险，未按照规定开展隐患排查<sup>[3]</sup>。使用吊装带前未进行检查，未发现吊装带磨损及标签丢失继续使用等问题<sup>[4]</sup>。

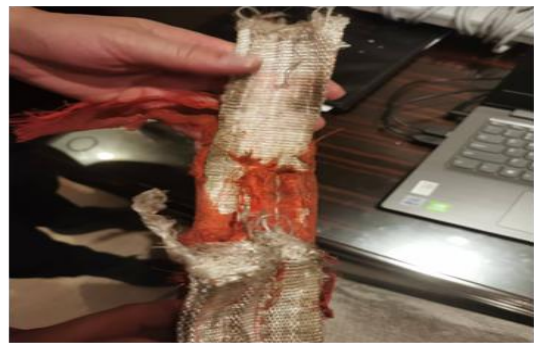
图6 吊装带环眼处断裂

较大的西北侧吊装带突然从环眼处断裂<sup>[1]</sup>，钻机向西侧倾倒。其余 3 根吊装带受钻机倾倒影响荷载瞬间增大，相继发生断裂，钻机倾覆倒地（图 11 至图 16）。

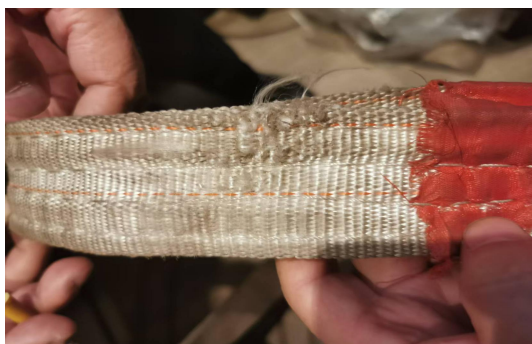
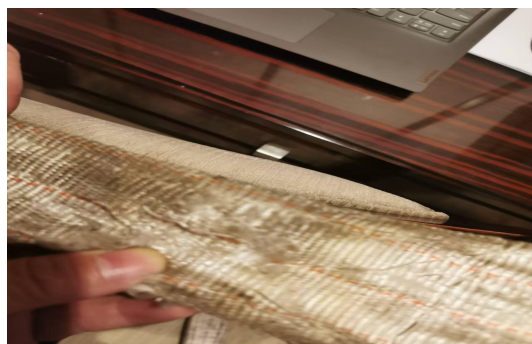
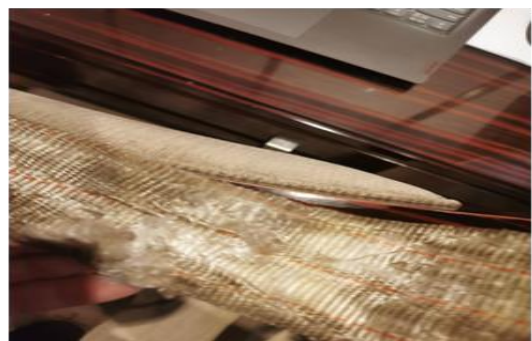
2023年6月13日，史某军从淘宝网上购买了4根3米长的巨达牌扁平式合成纤维吊装带，型号5T。购买时，亿达公司未获得制造商完整证书、指导和培训<sup>[1]</sup>。购买后，装配车间使用该4根吊装带吊装过自行组装的590型钻机约20次，钻机重量6T，也吊装过其他配件。至事故发生前，4根吊装带略有磨损，对吊装带极限载荷有所影响，吊装前未对吊装带进行检查。

图 7 吊装带局部磨损

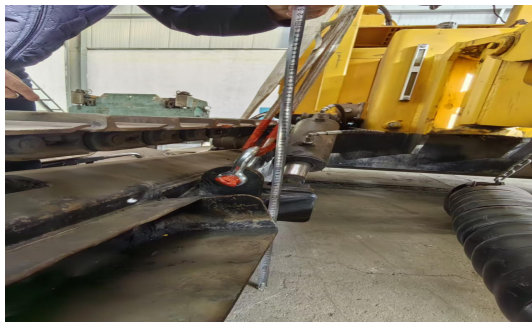
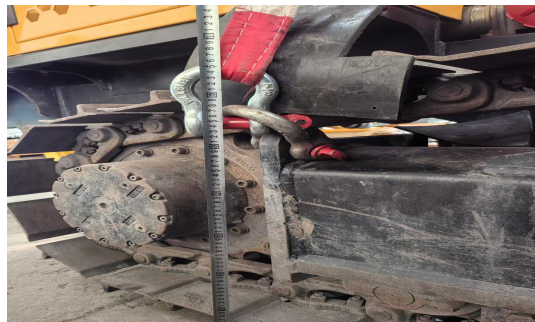
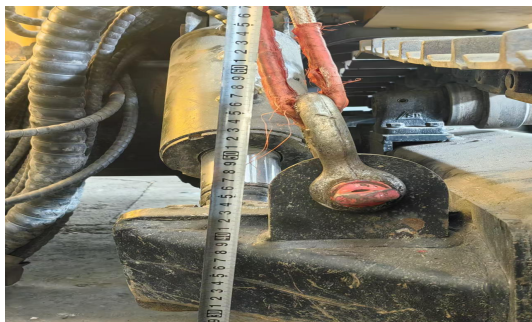
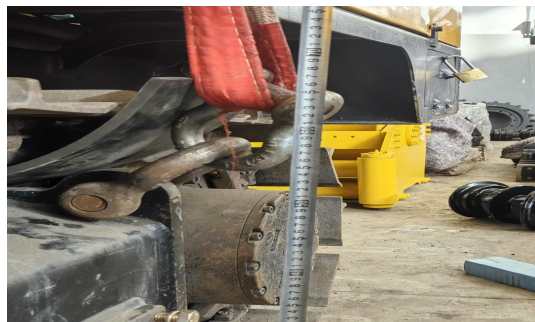
调查组将涉事钻机复位后测量， $\beta$ 角在  $0$  至  $45^\circ$  范围内，按照《编织吊索 安全性 第 1 部分：一般用途合成纤维扁平吊装带》（JB/T8521.1-2007）第 5.12 条表 3，单支吊装带垂直提升时的极限工作载荷为 5T 时，四肢吊索极限工作载荷为 10.5 吨。现场测量钻机 4 个吊装点的高度，发现两个内侧的吊装点较两个外侧吊装点低约 10cm，说明 4 根吊装带受力不均，北部两根吊装带比南部两根吊装带受力大。钻机吊至货车车尾后旋转  $180$  度，钻机进入货车车厢与右后侧厢板发生碰撞时产生瞬间冲击加载，受力

图 11 东边内侧吊点对地高度为 54cm

图 12 东边外侧吊点对地高度为 64cm

图 13 西边内侧吊点对地高度为 54cm

图 14 西边外侧吊点对地高度为 64cm
