## 永定区沅古坪镇"9·13"一般 高处坠落事故调查报告

2023年9月13日15时许，张家界市永定区沅古坪镇榔木岭村白杨湾组（张官高速1号拌合站）发生一起高处坠落事故，死亡1人，直接经济损失161万元。事故发生后，永定区生产安全事故调查组依据《中华人民共和国安全生产法》和《生产安全事故报告和调查处理条例》（国务院令493号）规定，对该起事故进行了调查。查清了事故发生的过程及原因，认定了事故性质，分清了事故责任，并提出了对事故责任者的处理意见以及事故的防范措施和建议。现将有关情况报告如下：

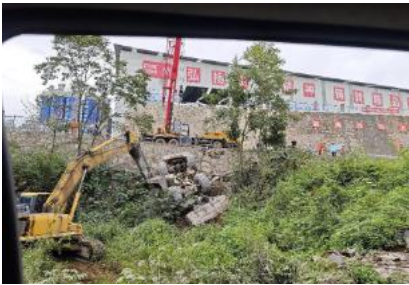
经现场勘察，事故发生地点位于张家界市永定区沅古坪镇榔木岭村白杨湾组（张官高速1号拌合站填料车间至场内公路的外坎），该填料车间坐南朝北，车间进出通道面向堡坎，通道大门与堡坎之间设置有围栏，从填料车间大门至围栏的距离约8m；围栏至堡坎边缘的距离约2米；堡坎边缘与1号拌合站站内公路的高度约10m；场内公路路面宽约8米，外坎高度约3.15m，事故发生点至坠落点的高度约为13.15m。

图1. "9·13"一般高处坠落事故现场实景图

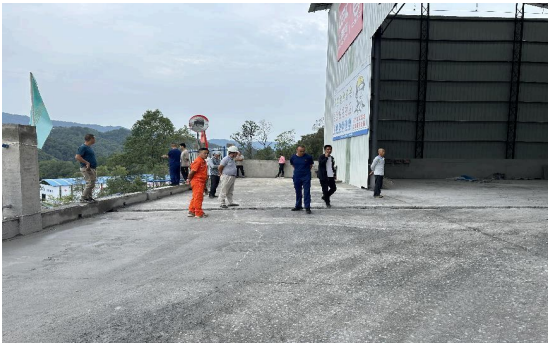
图2 "9·13"一般高处坠落事故石料场通道

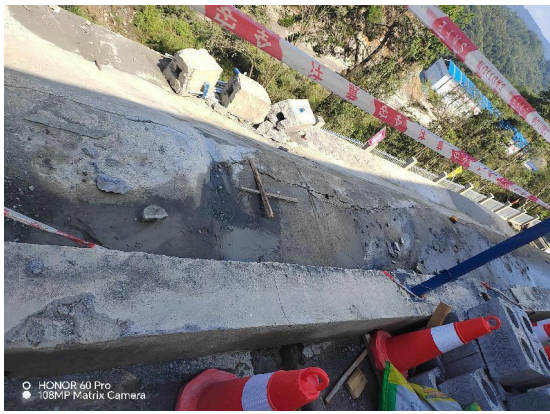
图3 "9·13"一般高处坠落事故围栏至堡坎边缘

**1. 直接原因：**①海南沥砦公路工程有限公司1号拌合站填料车间作业现场环境差，设置的围栏不符合安全要求；②公司装载机驾驶员操作错误，忽视安全。

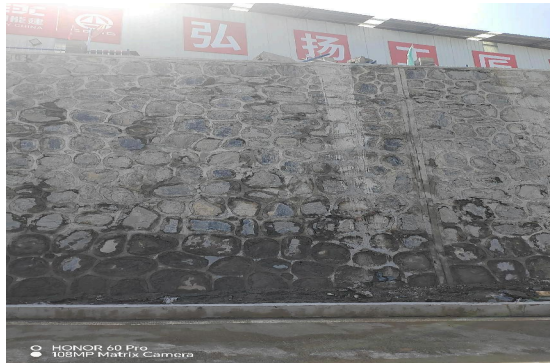
图4 "9·13"事故1号混凝土填料车间通道外堡坎图片

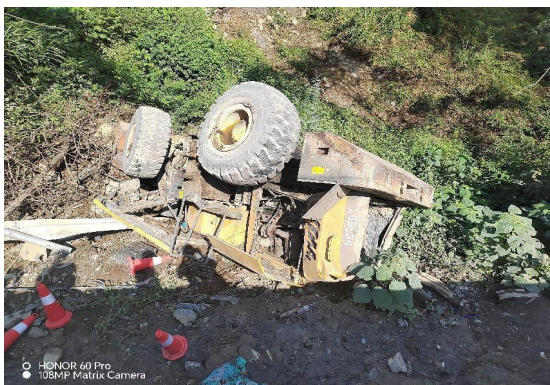
图5 "9·13"一般高处坠落事故装载机（事故车辆）

由于1号拌合站填料车间监控设施无储存功能，且事发过程无目击证人。通过事故现场勘查、事故调查组对相关人员的询问笔录、湖南省湘钧建设有限公司"9·13"事故处理报告来分析，张某波在1号拌合站填料车间进行填料作业，驾驶装载机操作错误，从填料车间冲出撞翻围栏坠入站内公路外边缘后再次落入坎下，该起事故排除人为故意、突发灾害因素等影响，具备生产安全事故相关要素。
