# 怀化高新区怀化嘉业电子科技有限公司“5·23” 一般起重伤害事故调查报告

怀化高新区怀化嘉业电子科技有限公司  
“5·23”一般起重伤害事故调查组  
2023年9月4日

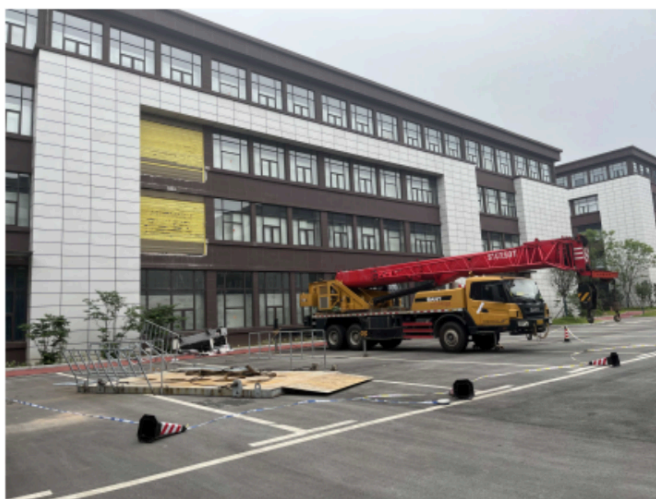
1. 通过现场勘查和查阅事发监控视频确认事故发生在怀化高新区电子信息产业园 23 号楼二楼南侧；事发的二楼距地面 5.6m；

图 1 现场照片

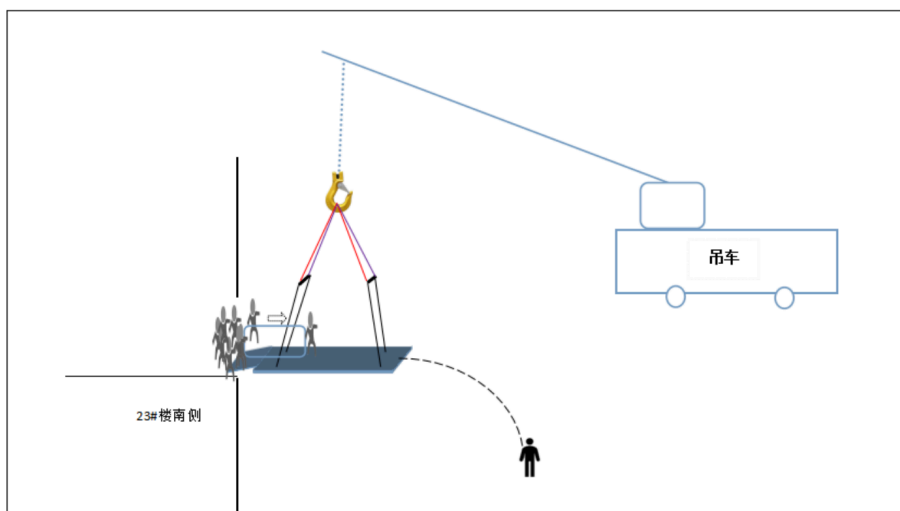
图 2 事故立面示意图

1. 吊索基本结构型式错误，未正确使用吊装带系数方式<sup>1</sup>，吊装带未使用环眼与吊钩相连。重物进入平台后，重心发

生变化，同时受力的两根扁平吊带发生滑动，平台前端受力下沉，发生倾翻，导致事故发生。

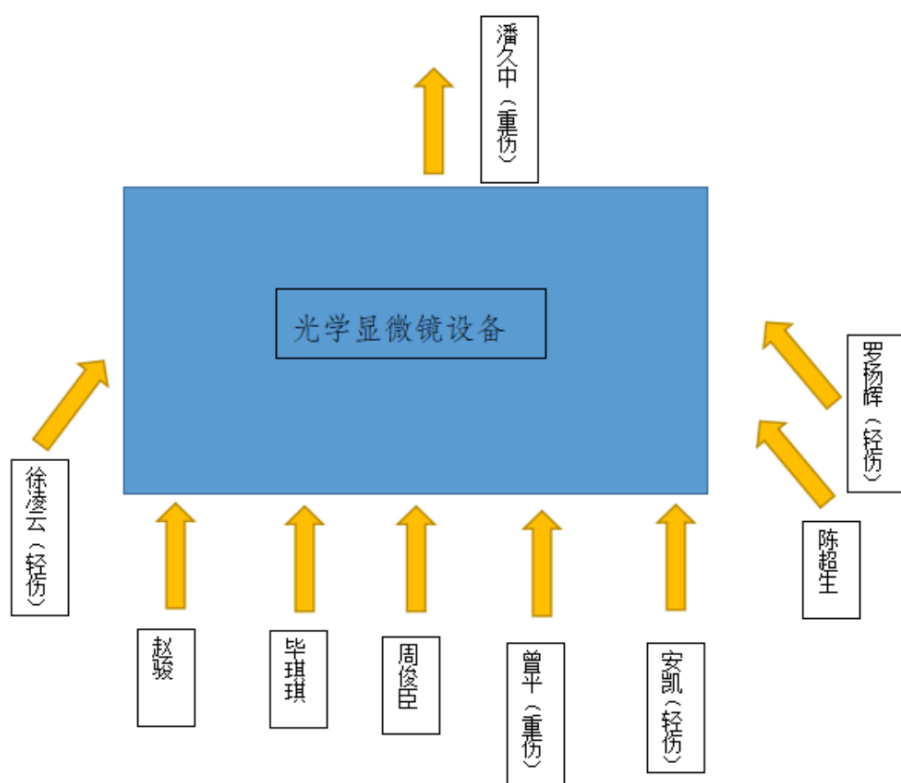
11 时 59 分，潘久中操作手推液压叉车，在前面拉设备，同时徐凌云、曾平、安凯、罗杨辉、陈超生等 8 人在后面一起推设备，将设备推至吊车装载平台时，吊车装载平台重心失稳，向前发生倾斜，五名人员随设备一起冲破平台护栏摔至一楼地面。

图 3 现场人员位置示意图
