# 张家口市怀来县“6·21”坍塌事故调查报告

2022年6月21日17时15分许，河北京西建设集团东花园建材有限公司院内拆除彩钢棚作业过程中，发生一起坍塌事故，造成2人死亡、1人受伤，直接经济损失约400万元。

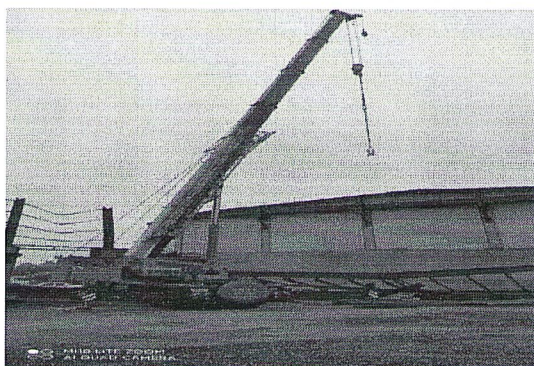
同时调阅了怀来县公安局现场勘测影像记录及询问笔录。事故现场6号棚顶整体坠落地面呈180度翻转，中间靠北部分砸中吊车驾驶室，2根钢梁两端的（4块）连接板完整，目测无变形，东北侧的钢柱向西南弯曲变形，北侧两根钢柱之间的横向支撑受力变形。吊车吊钩及钢丝绳（4根）自然垂直，起重臂无变形、损坏，整体呈挂钩前的状态；地面遗留切割螺栓使用的割炬，散落有很多有割炬切割痕迹的被切断的M20螺栓。如图6--12

图6 吊车超重臂及吊钩吊具

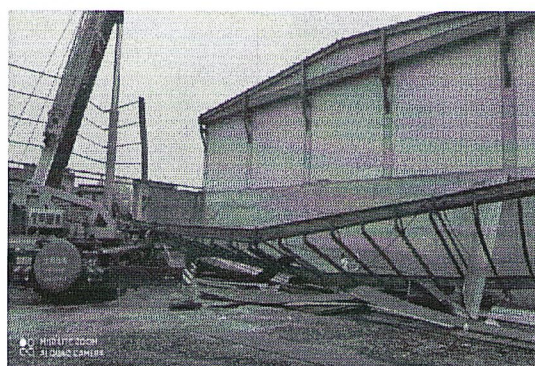
图7 掉落的棚顶砸在吊车上

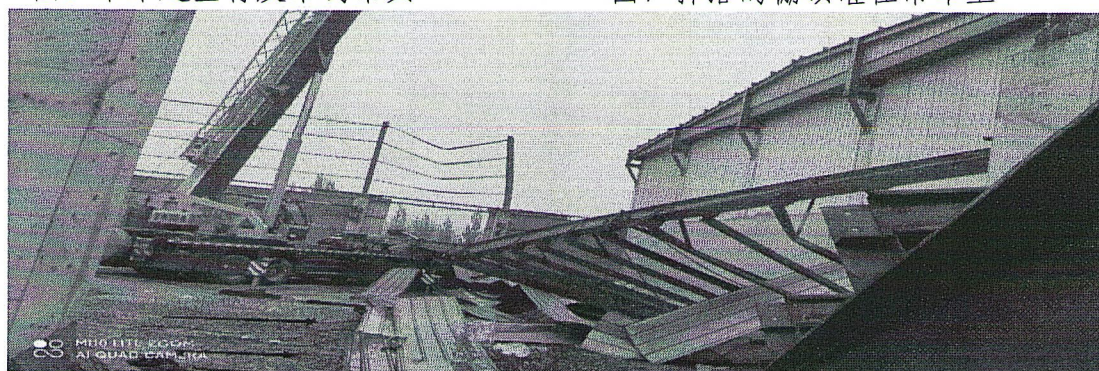
图8 掉落的6号棚顶呈180度翻转及汪某海、杨某武坠落地点

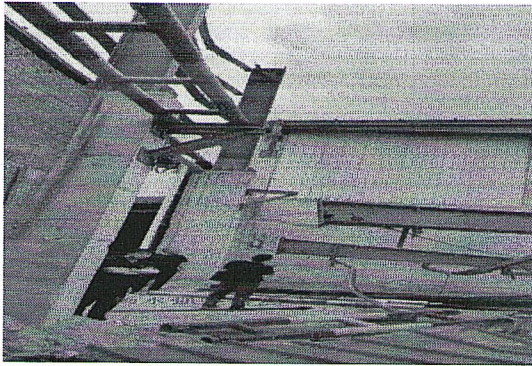
图9 钢梁东北侧及杨某强坠落点

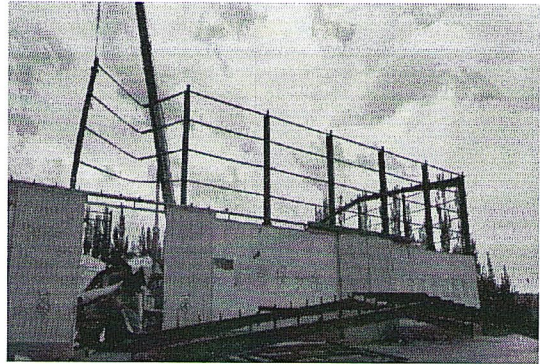
图10 东北侧受力变形的钢柱

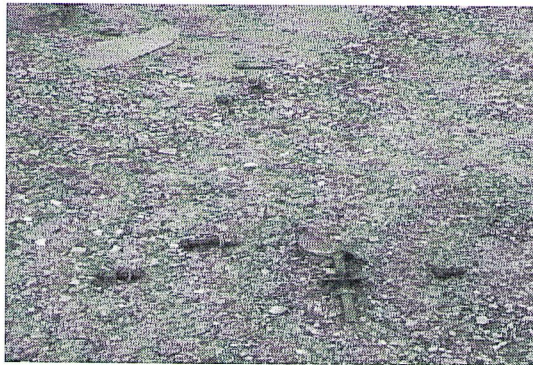
图11 散落地面的螺栓

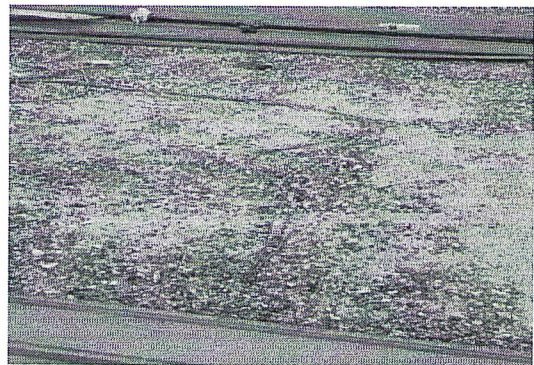
图12 切割螺栓的割炬

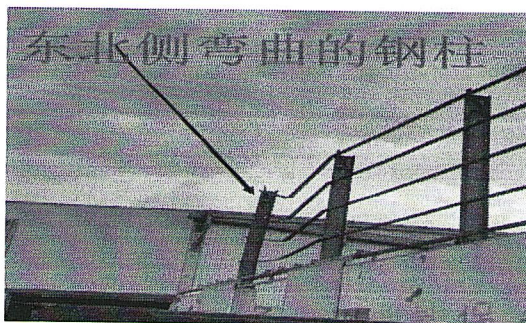
图 13 东北侧钢柱

当拆卸至 6 号棚顶时，其他钢梁已拆完，支撑其的 4 根钢柱受钢梁及 6 号棚顶的重力作用，在连接处会产生横向（南北向为主）的推力并传导至梁与柱的连接部位，在 12 条紧固螺栓没有拆除或松动时，螺栓的拉力可保持钢柱不发生变形或位移。当将大部分螺栓拆除（卸掉或用割炬割断 10 条螺栓），仅剩上部 2 条螺栓且已完全松动（只是螺杆还贯穿在连接板的螺栓孔中），连接板连接部位会在横向应力的作用下产生应力集中、发生位移，使连接板接触面发生错位，在螺栓孔中的螺栓（大部分为半条螺栓）会受力，使其更难拆除（拔出）；在拆卸时作业人员用力向外击打已切断（或拧开）的螺栓使其退出，在受到外力作用及振动时，连接板之间的应力会突然释放，导致弹性变形，使钢梁与钢柱分离并坠落。西南侧钢梁坠落后导致其他 3 个连接板突然受力，发生位移，其中，东北侧钢柱受侧向拉力发生变形向西南侧弯曲（图 13）上部 2 条螺栓断裂，西北侧钢柱与钢梁连接板上部的 2 条螺栓受剪切力作用断裂（图 14），东南侧钢柱与钢梁连接板的 2 条螺栓也因受剪切作用断裂，整个 6 号棚顶以东北--东南为轴线发生翻转坍塌，棚顶作业人员随之坠落（图 15）。

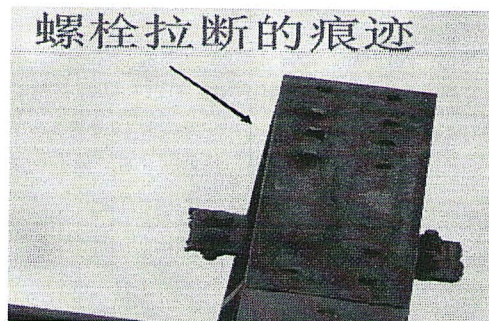
图 14 西北侧钢柱连接板

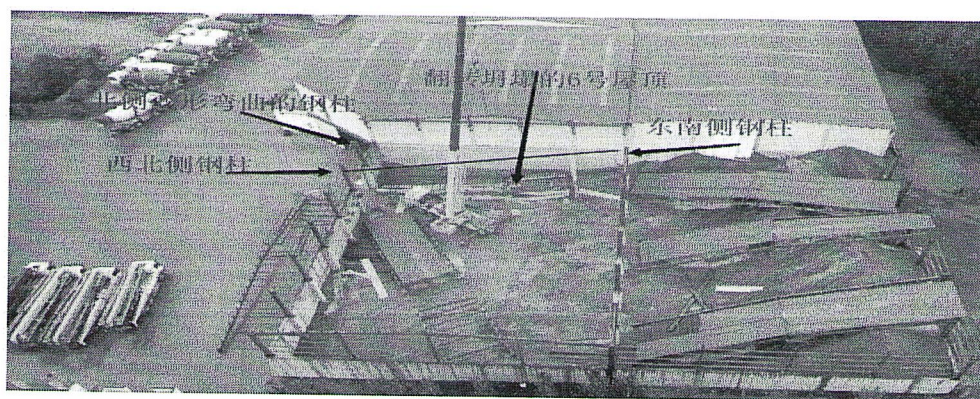
图 15 事故现场坍塌的 6 号棚顶

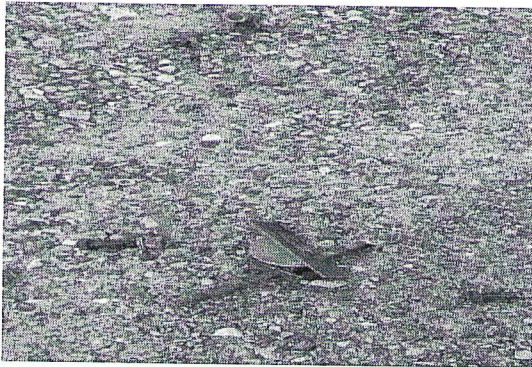
事故现场收集到很多割炬切断的连接螺栓和钢梁横向支撑及横向支撑的元宝垫，图 16、图 17

图 16 散落现场的断螺栓及元宝垫

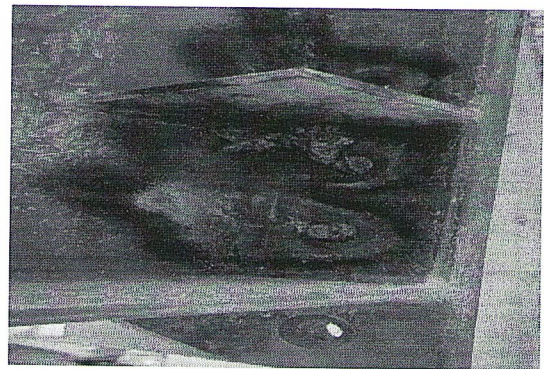
图 17 钢梁连接板上切割痕迹
