# 慈利县拣花矿业有限公司“5.5”机械伤害事故 调 查 报 告

2022年5月5日23时20分左右，慈利县拣花矿业有限公司发生一起机械伤害事故，事故造成1人死亡，直接经济损失89.8万元。

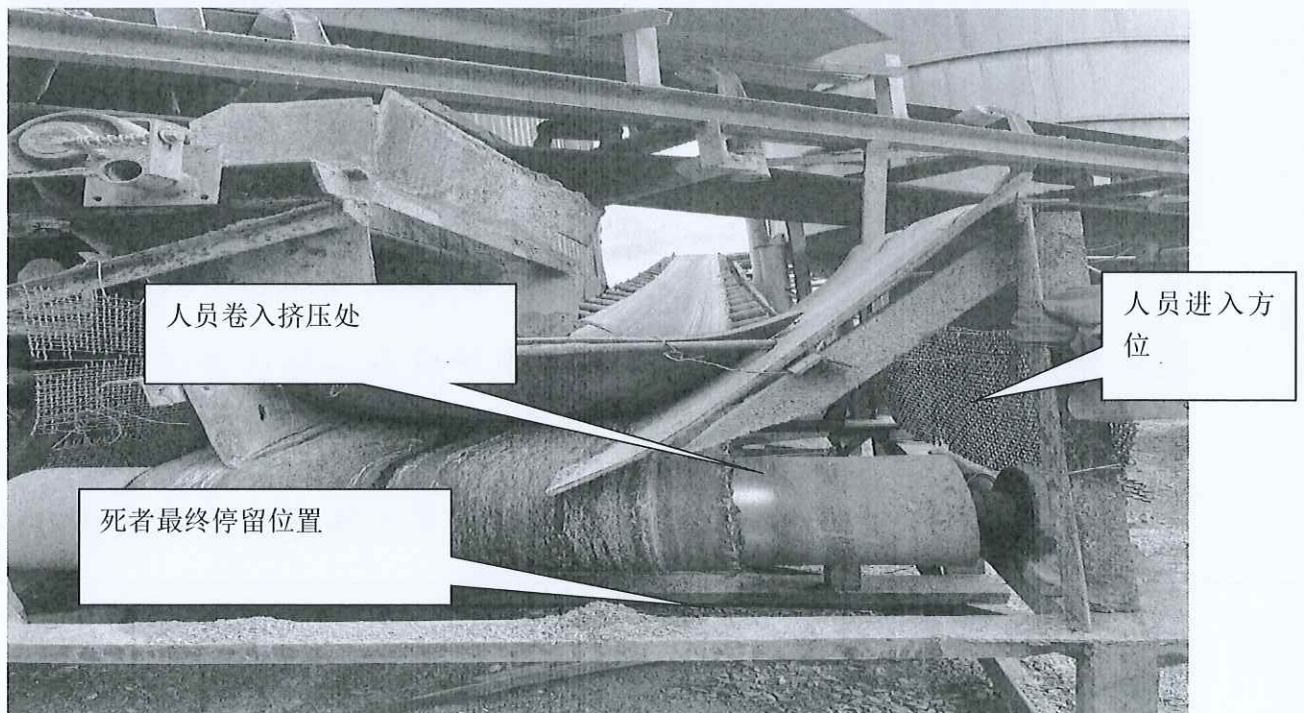
## （二）事故现场图片

现场输送带长度 20 米，倾角 15 度，滚筒直径 30CM，输送带电机功率为 11KW，转速 970r/min，出事输送带上方 2 米处交叉 30 度布置有另外一条输送带，左侧彩钢棚墙壁安装有摄像头，摄像头对应摄像区域为两条输送带大部分输送区域，但不能拍摄到出事输送带尾部。现场勘察时，发现事故发生后，公司在输送带尾部钢架右侧（输送带及尾部滚筒传动部位，人员可进入部位）设置 1 米 X 2 米钢丝防护网，钢丝网为新鲜铁丝固定；现场无警示标志，无安全风险告知卡，无岗位责任制，无岗位操作规程。

（2）现场维修人员方正元，维修设备调试期间，没有在每次向操控室发出设备运转指令前，对现场设备运转区域进行确认，盲目发出设备运转指令，导致死者身体部分进入设备旋转区域时，操控室操作员按照指令启动设备，将死者卷入输送皮带与滚筒咬合部挤压致死，也是本起事故的直接原因。

（2）现场管理混乱。未对机械设备旋转部位安装有效的机

械防护装置，未在危险区域张贴警示提醒标志，未在作业现场张贴岗位责任制度及岗位操作规程。砂石生产线负责人黄叙平可调度人员作业（安排卜建华清理皮带输送机掉落砂石），但未按照“三管三必须”的要求，将其纳入公司安全管理体系。

1. 进一步完善企业安全生产管理体系。建立健全全员安全生产责任制及各岗位操作规程，并组织全员培训学习，在现场悬挂操作规程牌板，张贴警示标志。

2. 建立健全安全管理制度。编制完善设备检维修操作规程，生产场所维护检修作业最少不得少于2人，其中1人负责监视；检维修作业完成，必须清理现场作业工具，无关人员撤离作业现

场，在确认无误的情况下开始设备试运转。
