成都双流长城路改建项目“12·3”较大坍塌 事故调查报告

成都市政府事故调查组

2024年2月

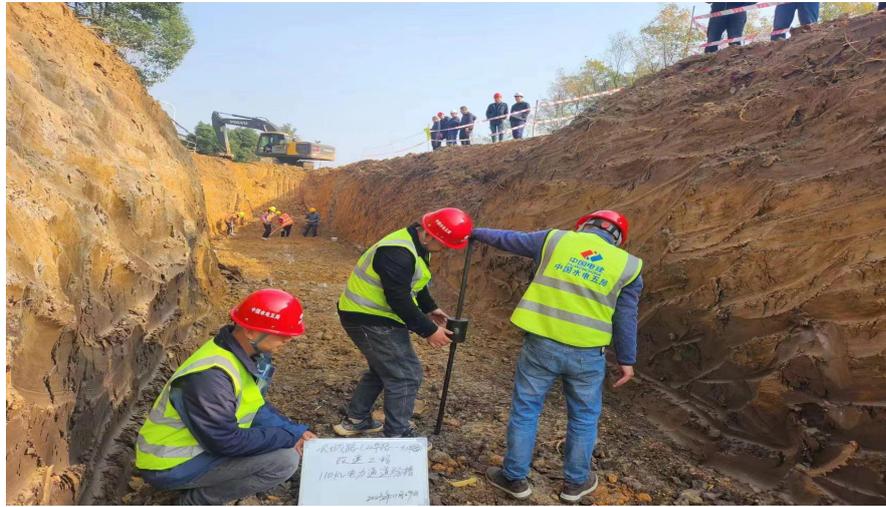
图 2 事故段基坑验槽照片

2023 年 11 月 28 日，中水五局、空港科创公司、五行项管公司、中兵勘察公司、上海市政设计公司共同对事故段基坑（沟槽）验槽^[2]（图 2）。空港经开公司现场代表吴炎，五行项管公司道路专监林福德、监理员陈某建，中兵勘察公司勘察负责人周某、技术员张某伟，上海市政设计公司结构负责人蹇某、成都锦辰公司项目负责人韩军共同召开验收讨论会并对《地基验槽记录》签字确认，上海市政设计公司蹇某验收结论意见为“满足设计要求，同意”并签字，中水五局项目部经理杨文民在《地基验槽记录》上签字；中兵勘察公司针对《地基验槽记录》中将基坑基础实际土质“硬素黏土”写成“素填土”问题，要求中水五局进行修改，空港科创公司、五行项管公司同意中兵勘察公司意见，3 家公司均未在《地基验槽记录》上签字。验槽过程中，上述 5 家公司均未

提出基坑（沟槽）放坡不符合设计文件要求和地勘报告建议的问题。

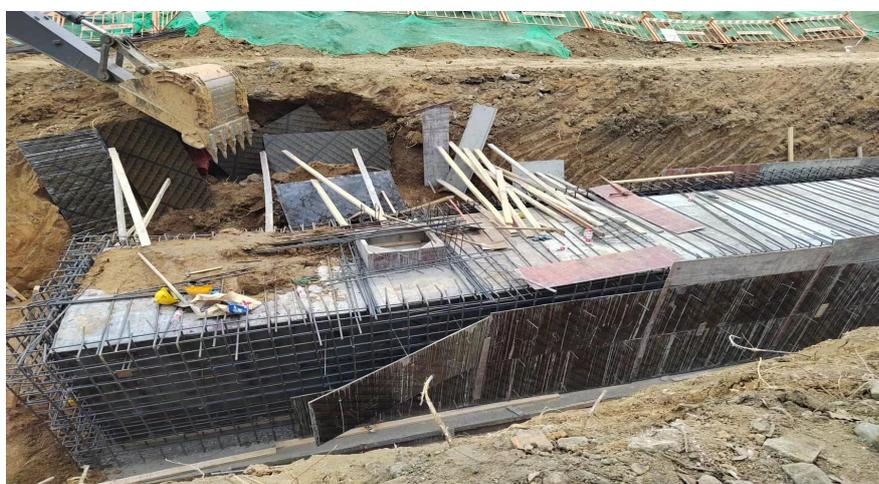
图 3 事故坍塌现场照片

已开挖电力通道沟槽土质为杂填土、素填土、粉质黏土，未见地下水。基坑东侧坍塌处（图3）塌落土体沿沟槽长约

5m，在挖掘机保护作用下，破裂线未穿越坡顶；塌落土体为杂填土与回填土组成的混合土（ $4.4\text{m} \times 4.5\text{m} \times 1\text{m}$ ） 19.8 m^3 ；沟槽基坑底开挖宽度为 4.6m ，坑顶开挖宽度为 8m ，基坑深度约 4.8m ^[3]（未含集水坑），开挖作业情况如图所示（图 4、图 5）。1:1.5 及 1:2 为设计要求放坡坡率，实测放坡坡率约为 1:0.35；基坑东侧坡顶作业平台宽 2.9m ，平台以东为小斜坡。

经调查认定，事故的直接原因为：基坑（沟槽）边坡未按照设计文件要求及地勘报告建议进行放坡施工，事故段边坡放坡不足且未采取有效支护措施，致使边坡发生坍塌。

直接原因分析：基坑（沟槽）边坡放坡坡率不符合至少为 1:1.5 的设计要求，实际放坡坡率约为 1:0.35。
