房山青龙湖北京势联建设工程有限公司 “7·17”一般机械伤害事故调查报告

“7·17”事故调查组

2024年8月

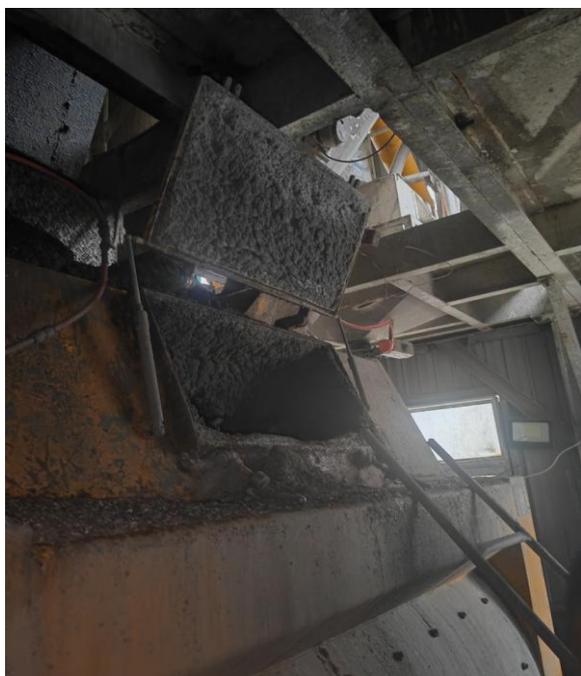
经现场勘查，事发地点位于北京势联建设工程有限公司青龙湖北车营建筑垃圾资源化处置场三车间固化土搅拌生产线。搅拌设备（该设备不属于特种设备）分三层，有铁梯供人员上下，二、三层均有平台可供人员清理走动，卸料口位于设备下方，搅拌缸位于设备二层，进料口位于设备三层，由传送皮带把原料由地面运至三层，经进料口进入搅拌缸中。操作间位于设备二层，设备二层搅拌缸侧方有一人员进出口，用于人员进缸清理，上有金属盖板。事故发生后，现场进缸清理盖板为打开状态。

图1 搅拌缸人员进出口

经现场勘查、查看视频资料以及调查询问分析，事故发生经过为：杂工吴 XX 向调度彭 XX 当面和微信请示准备对搅拌缸清理作业，在没有得到允许答复后，擅自对搅拌缸内进行清理作业，搅拌设备操作人员徐 X 在发现有车辆进场装料后，开动搅拌设备进行装料作业，搅拌机将吴 XX 卷入搅拌缸，导致事故发生。

通过询问相关人员、现场勘查、查阅资料，综合分析本起事故的直接原因为：吴 XX 未执行搅拌设备警告操作步骤，没有切断搅拌机两主马达电源，未通知控制室，未取下控制柜钥匙，违规进入搅拌缸内，徐 X 在不知情的情况下启动设备进行搅拌装料，导致事故发生。

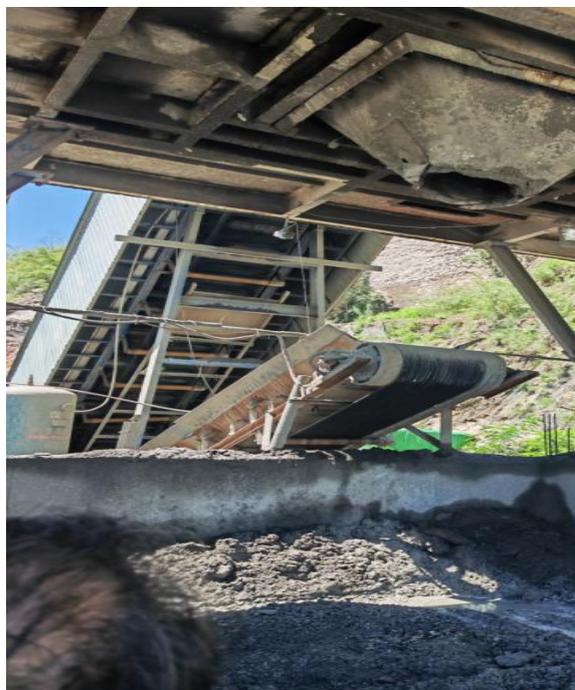
经调取设备卸料口视频监控录像确认，吴 XX 于 8 时 16 分 38 秒伴随搅拌料由卸料口一同掉落装料自卸车车箱内，被搅拌料

图2 设备底部卸料口
