房山青龙湖熙湖悦著小区“8·8”一般 高处坠落事故调查报告

“8·8”事故调查组

2024年12月

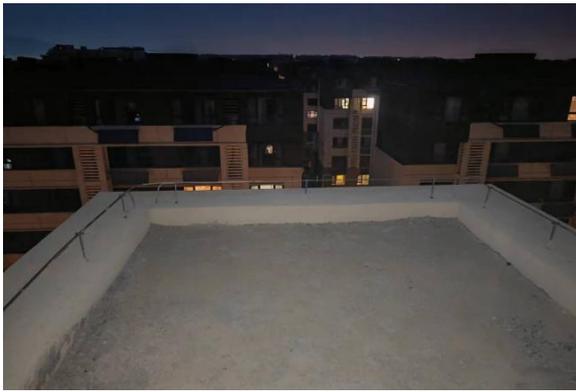
经现场勘查，事发地点位于房山区青龙湖镇熙湖悦著小区 32 号楼 4 单元 6 层楼顶，楼顶无护栏等防护，北侧有坡度，杨 XX 坠落的平台距楼顶 2 米左右。

图 1 事发楼顶坠落平台

通过询问相关人员、现场勘查、查阅资料，综合分析本起事故的直接原因为：重庆傲月建筑装饰设计工程有限公司未按照规范（《建筑施工高处作业安全技术规范》（JGJ80-2016）第 4.1.1 条，坠落高度基准面 2m 及以上进行临边作业时，应在临空一侧设置防护栏杆，并应采用密目式安全立网或工具式栏板封闭）要求作业，导致事故发生。

1. 重庆傲月建筑装饰设计工程有限公司一是应结合本单位实际施工作业情况，制定切实可行的施工方案，严格依据施工方案进行施工作业，坚决杜绝“三违”行为的发生；二是切实加强从业人员的安全教育培训工作，提高全体从业人员安全意识，尤其是现场施工作业人员，使从业人员具备辨识作业环境所存在危险因素的能力；三是应严格按照有关法律、法规加强对施工现场的安全管理，加大监督检查力度和频次，及时发现并消除各类安全隐患。

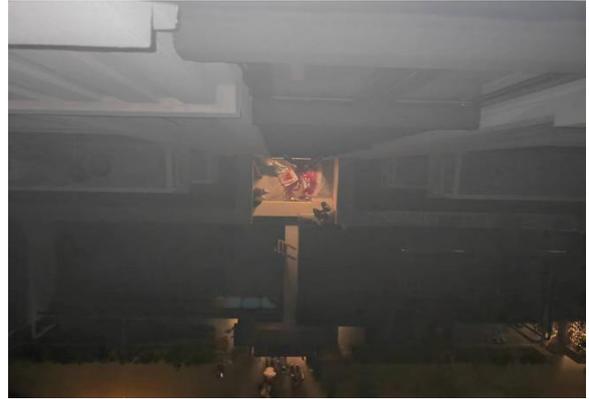
2024 年 8 月 8 日 14 时许，重庆傲月建筑装饰设计工程有限公司施工人员杨 XX、王 XX 在房山区青龙湖镇熙湖悦著小区 32 号楼 4 单元 6 层楼顶进行剔凿楼顶漏水点混凝土层作业。16 时许，杨 XX、王 XX 二人完成南侧第一处漏水点混凝土层剔凿作业后，二人转至楼顶北侧第二处漏水点混凝土层进行剔凿。17 时 38 分，王 XX 接到工长李 XX 电话，让二人收拾好工具到库房。王 XX 去断掉电镐电源，杨 XX 于楼顶平台收起电镐电源线。在此过程中，王 XX 呼叫杨 XX 未听到应答，王 XX 上楼顶平台查看，发现杨 XX 已从楼顶平台北侧坠落至三层露台。随后现场人员拨打了 120、110 报警电话，120 到达现场后，确认杨 XX 已无生命体征。

图 2 坠落位置
