捷创高电子科技（深圳）有限公司“9·18” 触电死亡事故调查报告

2021年9月18日2时50分许，位于龙岗区宝龙街道同德社区吓坑第三工业区A1栋1楼的捷创高电子科技（深圳）有限公司发生一起触电事故，造成1人死亡。依据《生产安全事故报告和调查处理条例》（国务院令493号）的有关规定，区政府委托区应急管理局牵头，成立了由区总工会、龙岗公安分局、宝龙街道办组成的事故调查组，组长由区应急管理局局长黄权担任，副组长由区应急管理局副局长郑子荣担任。为尽快查明事故原因，事故调查组对事故进行了调查，调查情况如下：

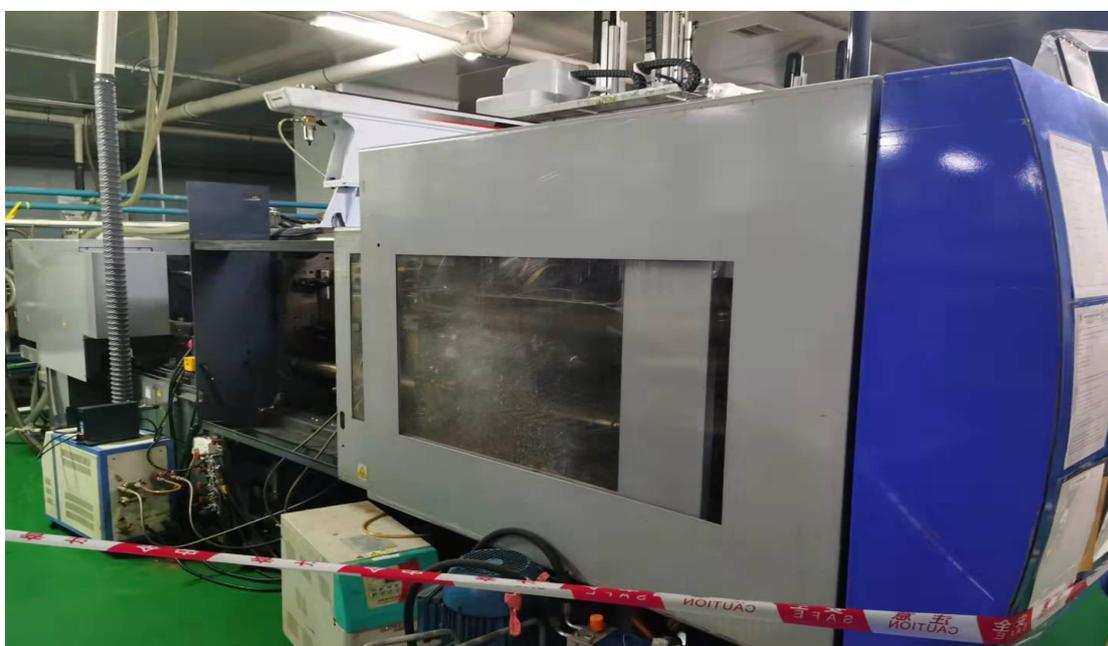
涉事注塑机

涉事注塑机编号为 18 号，摆放在一楼二车间中间位置。该注塑机为日本住友牌中性电动注塑机，系二手设备，购于 2015 年。由注射系统、合模系统、液压传动系统、电气控制系统、润滑系统、加热及冷却系统组成。经查，该设备具有独立的设备电源控制箱。

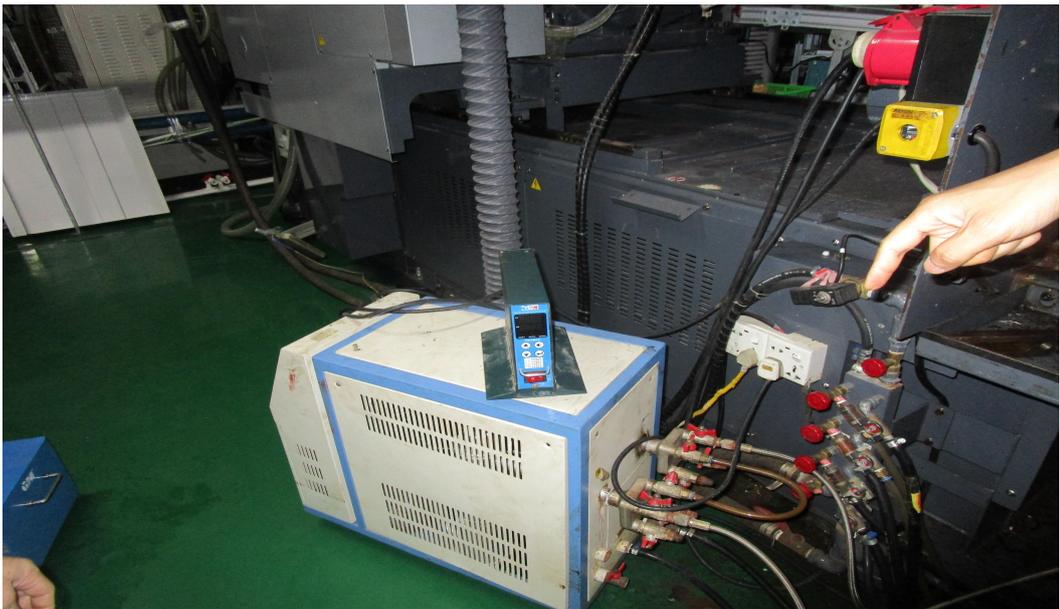
自动温控仪

（二）模具顶部快速接头与自动温控仪相连，当自动温控仪接通电源开机，负载侧与模具加热模块连接后自动温控仪显示热电耦断线的故障代码。

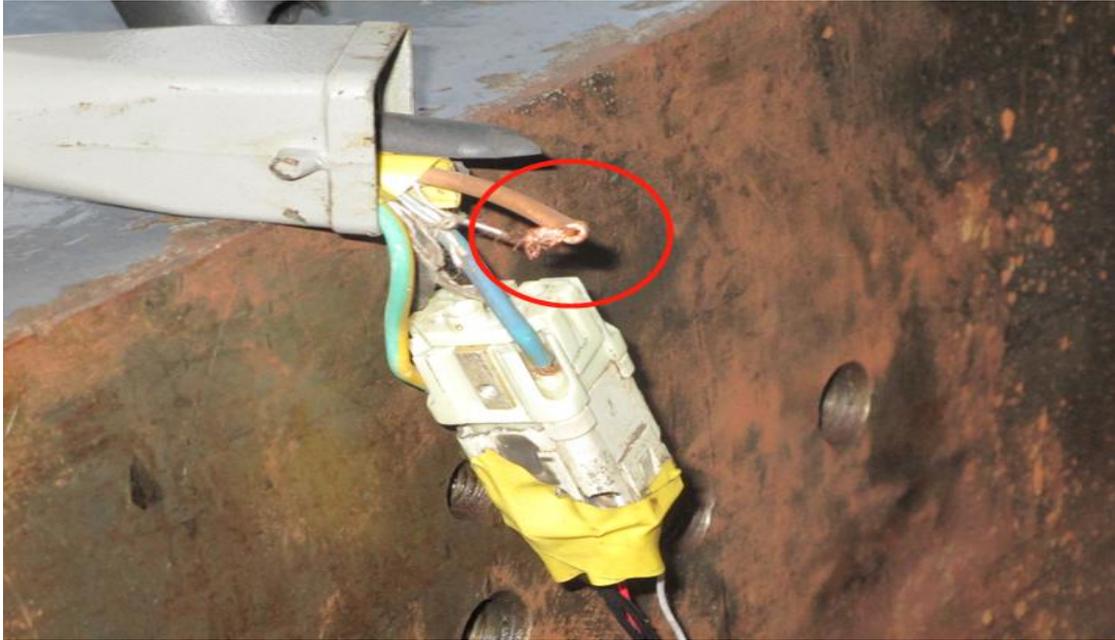
（三）根据现场照片显示，事发时唐邛信双手紧握快速接头，其连接线可见一条电线铜芯裸露。经测试，裸露电线铜芯带电。

快速接头内电线裸露铜芯

唐邛信带电作业，站在注塑机金属机体上进行注塑机加热模块调试时，未关闭热流道温控箱电源，双手握住与热流道温控箱相连接的快速接头，其接头内带电导线铜芯裸露，其身体部位同时触及金属物构成回路触电。

（二）各企业加强对电工作业的安全管理工作，重视电工作业的危险性、复杂性和专业性，制定好本单位的涉电作业管理制度，制定并严格执行审批派单制度，做好停电、验电、挂牌、监护等安全预防措施工作，对公司所有用电设备的进行排查，确保所有用电设备安装符合国家标准的漏电保护装置，严格按照《用电安全导则》、《剩余电流动作保护装置安装和运行》的相关要求进行规范作业。

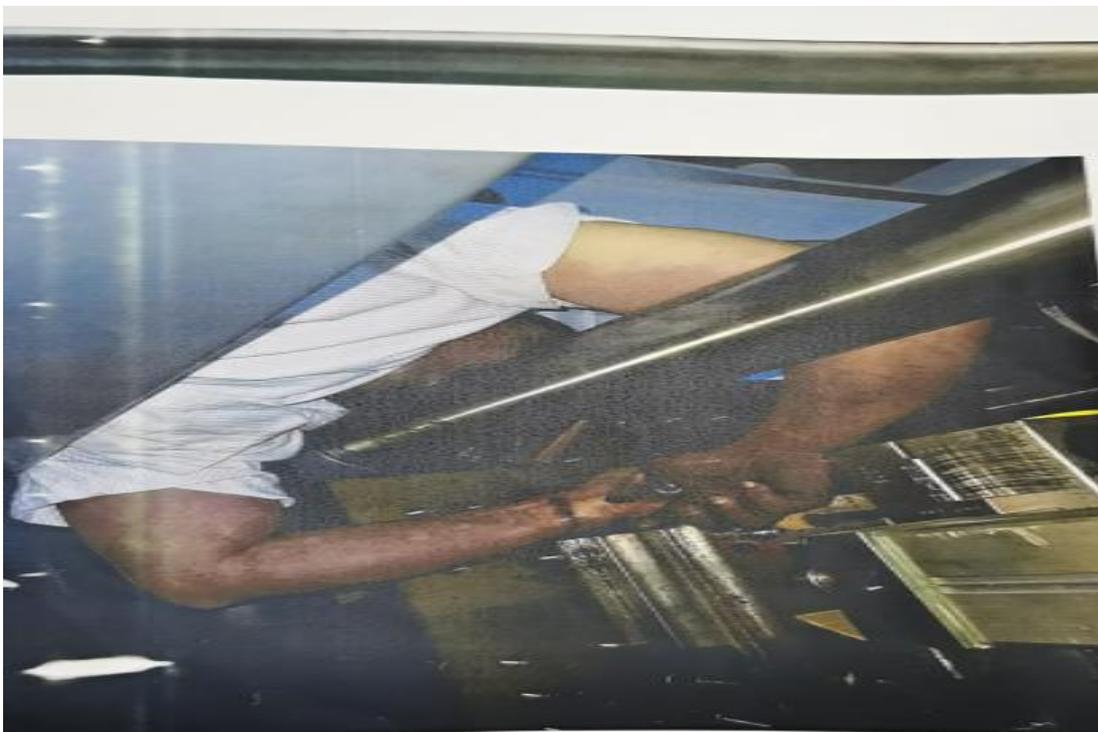
现场照片

(四) 根据现场照片显示，唐邛信手部有灼伤痕迹，其胸部紧趴在金属安全门的上滑道上，手臂和头部搭在格林柱上。

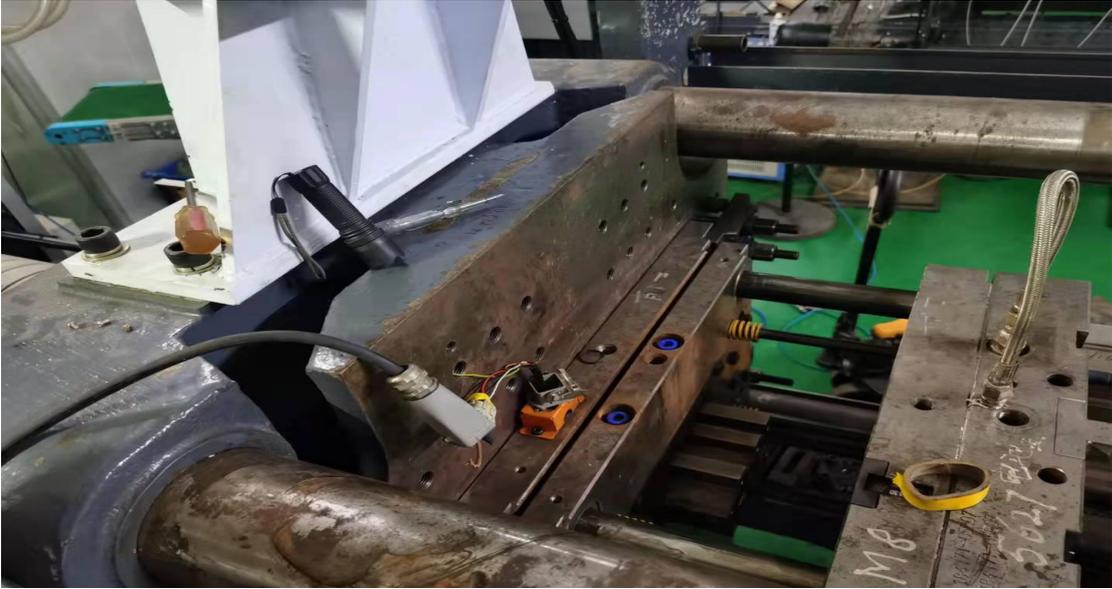
现场作业工具

(五) 事发现场模具上散落摆放着螺丝刀、手电筒及绝缘胶带等电工作业工具。

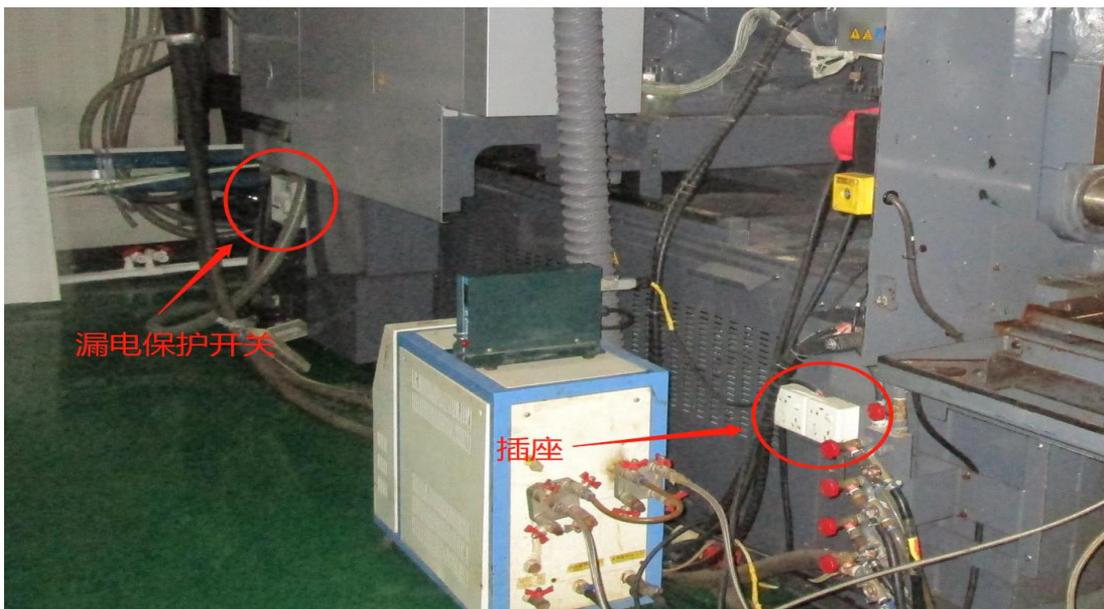
注塑机控制箱与自动温控仪

(六) 热流道温控箱电源从注塑机控制箱内带有漏电保护功能的断路器引出。经测试，漏电保护功能失效。

1. 热流道温控箱电源从注塑机控制箱内引出，注塑机控制箱内漏电保护装置失效，唐邛信触电时，漏电保护开关拒动作，未能及时切断电源。
