# 文昌抱罗东宅村耕地开垦项目“7·1”一般机械伤害事故调查报告

文昌抱罗东宅村耕地开垦项目“7·1”

一般机械伤害事故调查组

2023年10月13日

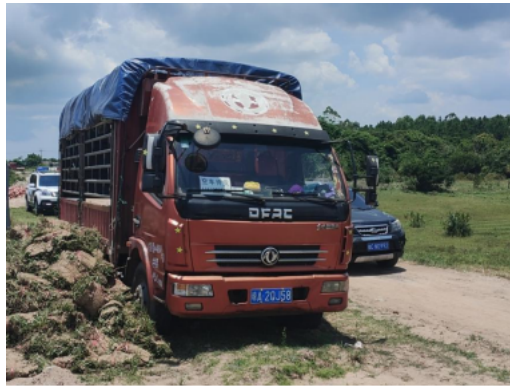
图1 货车车轮陷入沙土

1. 文昌万如公司未排查整治场内运输道路安全隐患，导致货车失陷。
2. 文昌万如公司未对货车司机陈克富和挖掘机司机李博智进行安全生产教育和培训，导致两人缺乏应急处理能力。
3. 货车失陷后，货车司机未找救援车进行救援脱困，违章指挥挖掘机司机李博智进行拖车作业。
4. 挖掘机司机违章操作，使用挖掘机进行拖车作业。
5. 文昌万如公司安全管理人员和君利公司监理人员未发现及制止违章指挥、违章作业行为。

（一）文昌万如公司要吸取事故教训，建立健全并落实生产安全事故隐患排查治理制度，及时发现并消除安全隐患；要严格审核作业人员身份信息和上岗资格证信息；加强工人的安全培训教育，提高工人的安全思想意识，防止类似事故再次发生。

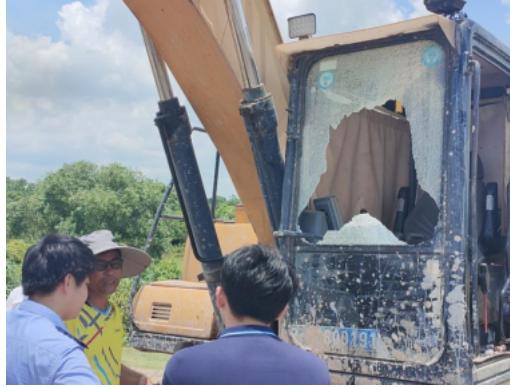
图2 拖车钩击穿驾驶室玻璃

事故直接原因是：货车行驶土路时，车轮陷入沙土中打滑，货车司机陈克富违章指挥挖掘机司机李博智进行拖车作业，李博智违章操作使用挖掘机进行拖车，导致拖车杆突然断裂，拖车杠的铁钩顺着拉带回弹导致李博智受伤。
