文昌昌达新型环保建材有限公司“4·12”一般高处坠落事故调查报告

2024年4月12日14时30分许，文昌市东阁镇文昌昌达新型环保建材有限公司内发生一起高处坠落事故，导致1人受伤，直接经济损失约为40万元。

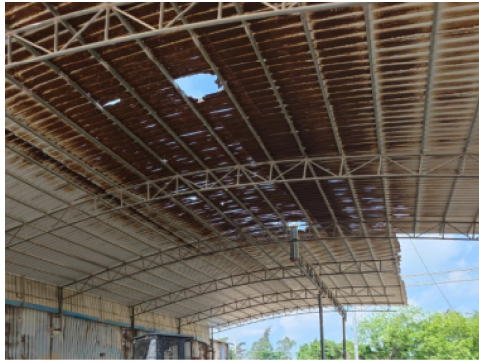
2024年4月12日，下午2时30分许，吊车进场吊钢架梁，廖怀荣到房顶帮忙干活。工作过程中廖怀荣踩到屋顶上，由于屋顶锈蚀严重且未佩戴安全带，廖怀荣就从屋顶（约8米）掉落至地面。

图1 屋顶锈蚀

事故直接原因是：廖怀荣高处作业时踩到锈蚀的屋顶，且未佩戴安全带，廖怀荣从约8米屋顶坠落至地面，导致廖怀荣受伤。

(一) 昌达公司要深刻吸取本次事故教训,杜绝类似事故再次发生;要严格审核承包方资质;要对承包单位、承租单位的安全生产工作统一协调、管理,定期进行安全检查。

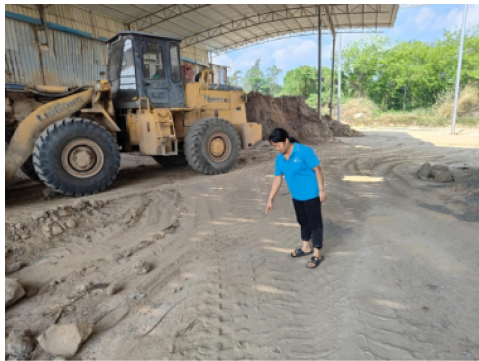
图2 坠落位置
