新建商业服务业设施、居住项目（金地悦江时代
K1）一期一标段“7·10”一般高处坠落事故调查
报告

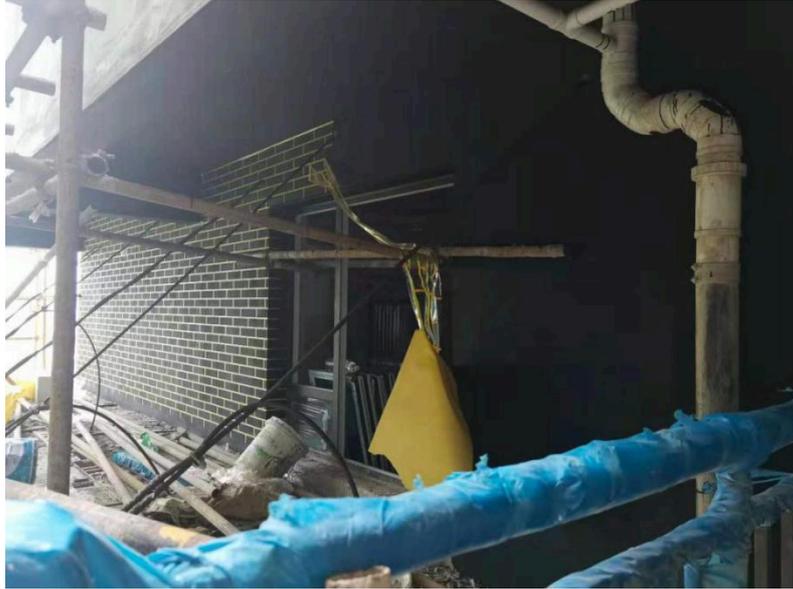
1. 事发地点为该项目4号楼16楼悬挑架，该悬挑架长9.25米、宽2.65米、空间高度2.5米，用于前期避难层施工和落物防护。悬挑架与外走廊之间空隙约0.35米，事发时搭设有防护板，但未封闭固定。

图1：事发地点悬挑架外墙贴纸作业面

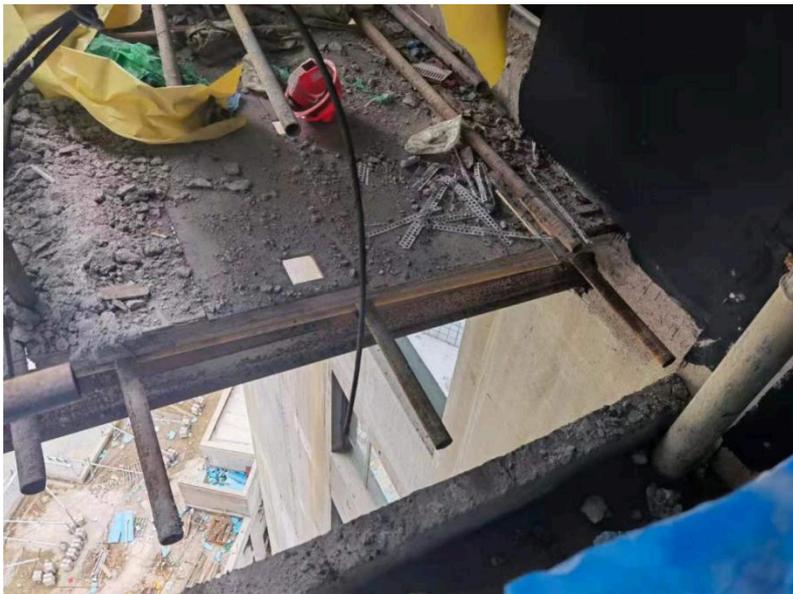
图2：悬挑架与外走廊之间的空隙

2. 经问询：张建军、金世民、熊丽3人作业时均穿戴了单钩安全带，挂在了悬挑架钢管上。张建军在移动位置时将安全钩从钢管上卸下，未及时另寻挂点固定，后踩翻防护板坠落。

张建军未严格落实《惠州市浩先实业有限公司高处作业安全操作规程》中“安全带须系于独立救生绳或稳定的系稳物上”的规定，在贴纸作业时未固定安全钩，踩翻防护板坠落受伤而亡，是导致事故发生的直接原因。

2. 高企达公司安全生产管理责任落实不到位：一是对分包单位监督管理不到位，对其未按照施工方案擅自使用悬挑架作业的行为失察失管。二是安全巡查检查不到位，未及时发现和制止违章作业行为。三是现场安全防护设置维护不到位，防护板未封闭固定牢固。
