# **新罗区工业西路 68 号仓库“1·21”较大火灾 事故调查报告**

**新罗区工业西路 68 号仓库“1·21”**

**较大火灾事故调查组**

**2023 年 5 月**

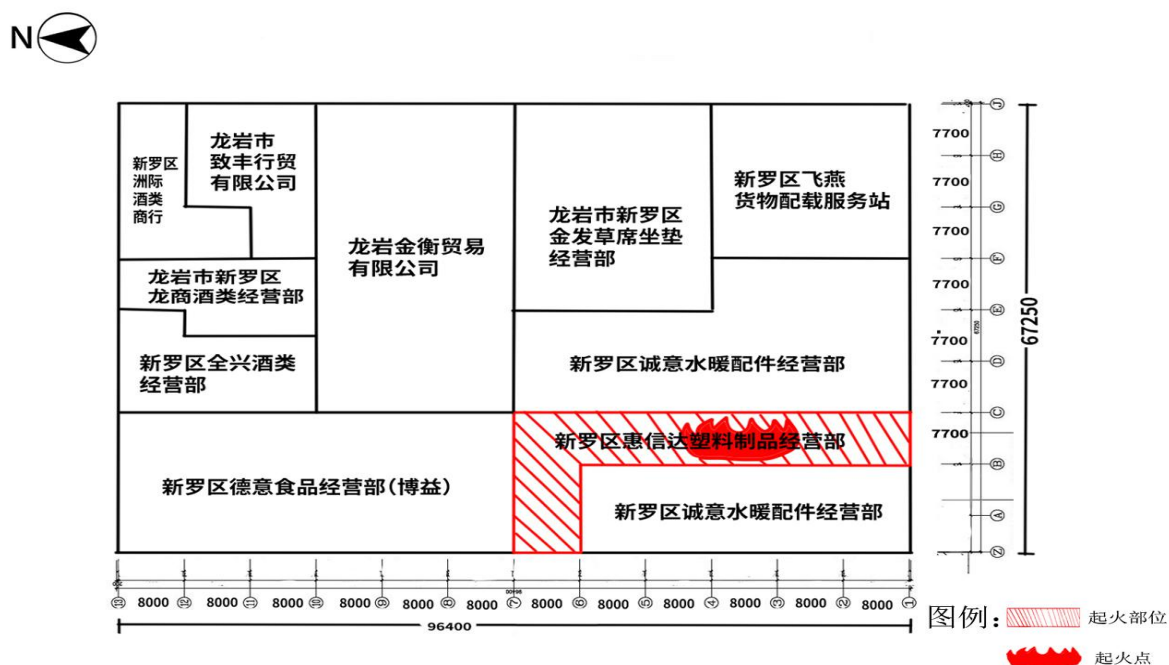
图 2、起火建筑一层起火部位平面图

经调查，导致火灾的直接原因认定为惠信达经营部一层 Z4 钢柱至 Z6 钢柱之间区域的电气线路短路引燃周边可燃物引发火灾。

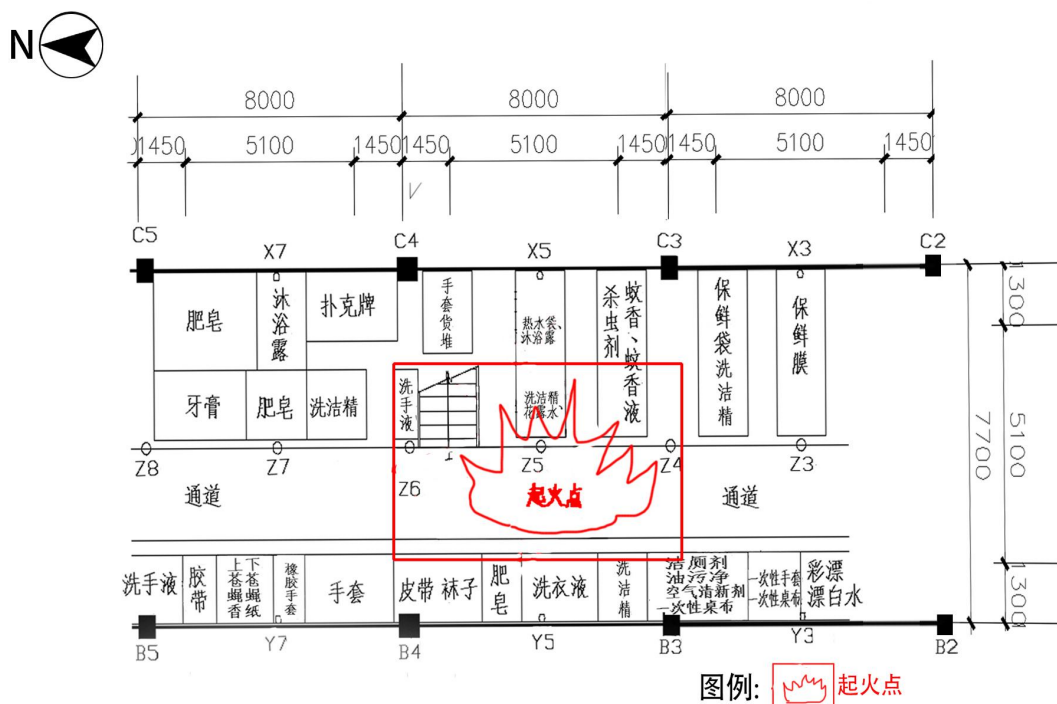
2.现场提取惠信达经营部 Z4 钢柱至 Z6 钢柱之间区域的电气线路（熔珠），并委托福建省分析测试中心科证司法鉴定所进行鉴定，鉴定意见为：送检的 14-9 样袋的铜导线及 14-9-①号样袋的散落铜熔珠中均存在一次短路熔痕（珠）。
